# ■効果の見える治水事業

### 高知県 松崎海岸の津波・高潮危機管理対策緊急事業

高知県 幡多土木事務所 宿毛事務所

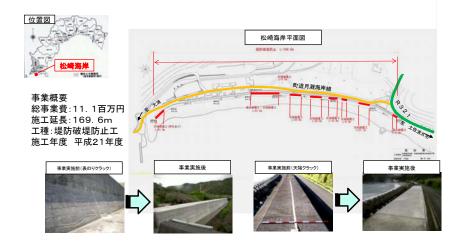
しかしながら、既存の防潮堤は昭和37年から昭和56年にかけて築造されたもので、約50年近く経過していま す。また重点点検では、表のり被覆エ・裏のり被覆エ・天端被覆エに多数のひび割れが確認されていることから、 今後、高い確率で発生が予想されている南海地震では、大規模な被害も想定されます。

このことから、津波や高潮の来襲に対し、護岸の防災機能を維持するため、津波・高潮危機管理対策緊急事業 を取り入れ、表のり被覆エ・裏のり被覆エ・天端被覆エについて、堤防破堤防止工といった護岸の補強を平成21 年度に施工し、背後地及び住民の安全確保に努めました。
