■「効果の見える治水事業」

香川県 綾川(坂出市)の治水事業

『綾川広域河川改修事業』

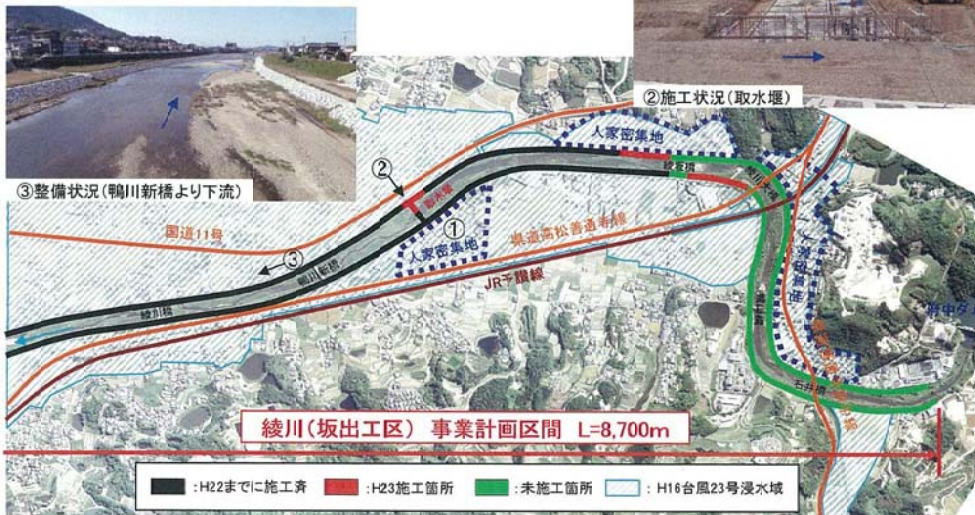
②施工状況(取水堰)

平成23年度は、取水堰を完了させるとともに、護岸整備や市道橋である綾坂橋の架け替えに向け、坂出市や地元関係者と協議を行っています。

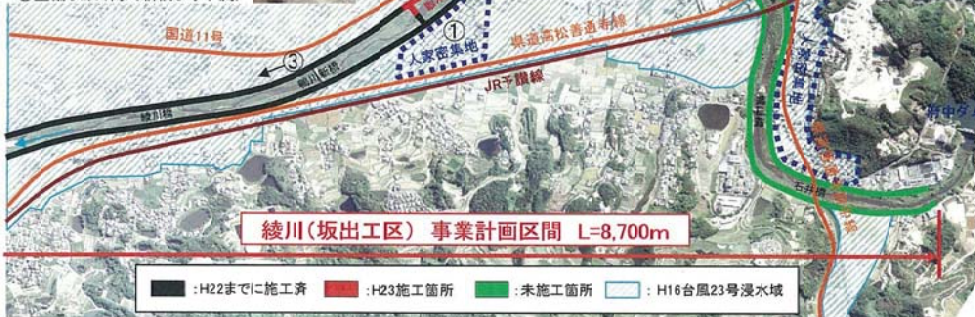
③整備状況(鴨川新橋より下流)

このような現状において、概ね70年に1回程度発生する規模の洪水を安全に流下させることを目標として、昭和59年度から府中ダム下流の8.7km間を坂出工区として、河道掘削及び護岸整備を行っており、平成22年度末現在で河口から約7kmまでの間の整備が完了しています。

坂出工区の特徴として、水辺の動植物の生息・生育環境の保全や周辺環境との調和に配慮しながら人と川とのふれあいの場が確保できるよう、自然石を用いた護岸や階段工など親水機能も向上させる整備を行っています。
