■効果の見える治水事業
徳島県 山口谷川 総合流域防災事業

山口谷川総合流域防災事業

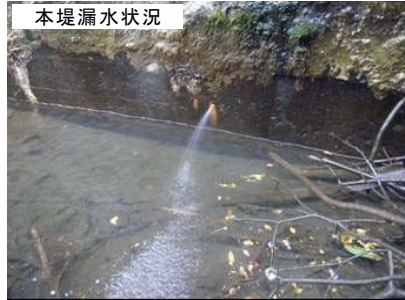
これらの砂防施設は、完成から長期間が経過し、劣化や損傷が著しく、なかでも昭和35年竣工のアーチ式砂防堰堤は、堤体の空洞化や漏水が随所に確認され、基礎部も洗掘を受けるなど、老朽化の進行が著しい状況にありました。また、本堰堤は、ハイダム（H=15m）かつ水たまりダムでもあり、倒壊した場合、甚大な被害をもたらすおそれがあることから、老朽化対策が急務でありました。

本堤漏水状況

- ・事業箇所 徳島県三好郡東みよし町中庄
- ・整備内容 アーチ式砂防堰堤補強 1基（コンクリート腹付け H=5.0m L=40.4m）

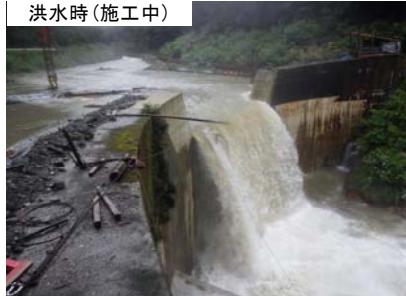
洪水時(施工中)

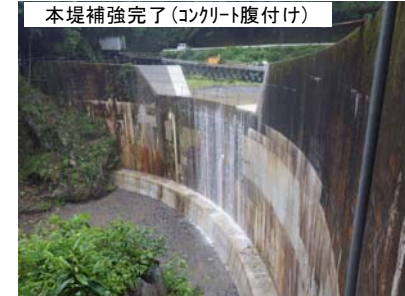
本堤補強完了(コンクリート腹付け)

平成24年度より総合流域防災事業による砂防堰堤の補強工事に着手、平成27年度末に完成したことにより、土砂災害に対する流域の安全度を確保することができました。
