## ■ 「効果の見える治水事業」

### 愛媛県 楠崎川（新居浜市郷）の砂防事業

『楠崎川砂防えん堤工事が平成18年3月に完成』

愛媛県土木部河川港湾局砂防課長 西井 洋史

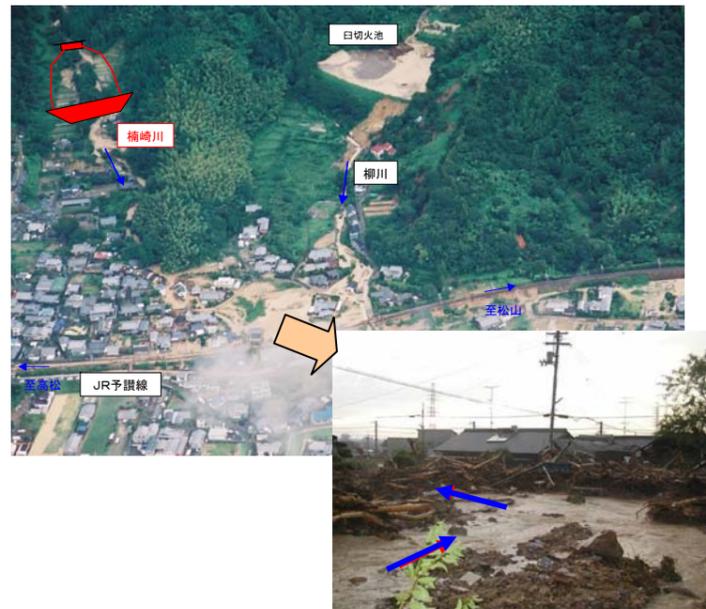
##### 『被災直後の状況』

死者	1名	鉄道（JR）埋没	
家屋全壊	8棟		250m
家屋半壊	3棟	道路埋没	200m
床上浸水	8棟	橋梁流失	1基
床下浸水	9棟	畑冠水	0.4ha

新居浜市郷の楠崎川では、8月17日～18日にかけての台風15号により、大規模な土石流が発生し、1名が犠牲になるほか、下流の家屋28棟、鉄道などに甚大な被害が生じました。

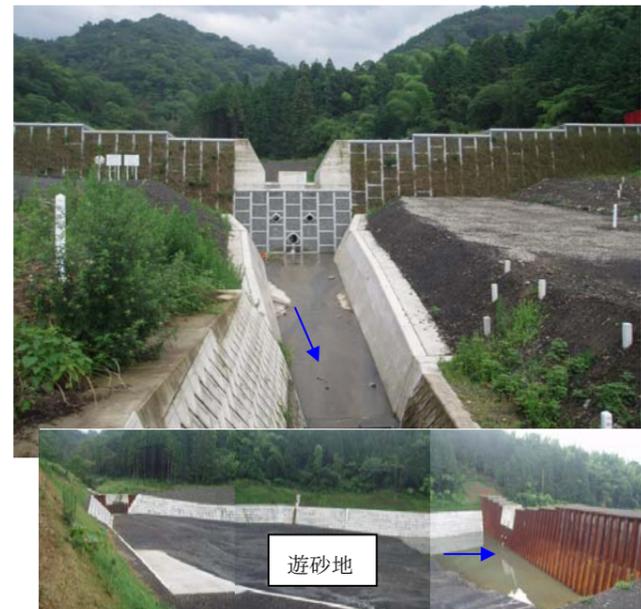
##### 『砂防えん堤完成後の状況』

えん堤形式	鋼製砂防えん堤
えん堤規模	H=7.5m、L=100.8m
効果量	えん堤背後の遊砂地に約20,000m <sup>3</sup> の土砂を堆積可能
保全対象	人家77棟 田畑1.0ha 鉄道（JR）340m 等

甚大な被害が生じた楠崎川では、下流の地域が再び被害を受けることがないように、人家77棟、鉄道などを守るため、平成16年度から遊砂地を伴う砂防えん堤工事に着手し、平成18年3月に完成しました。
