## 河川堤防の緊急点検結果 概要図【物部川】

大臣管理区間

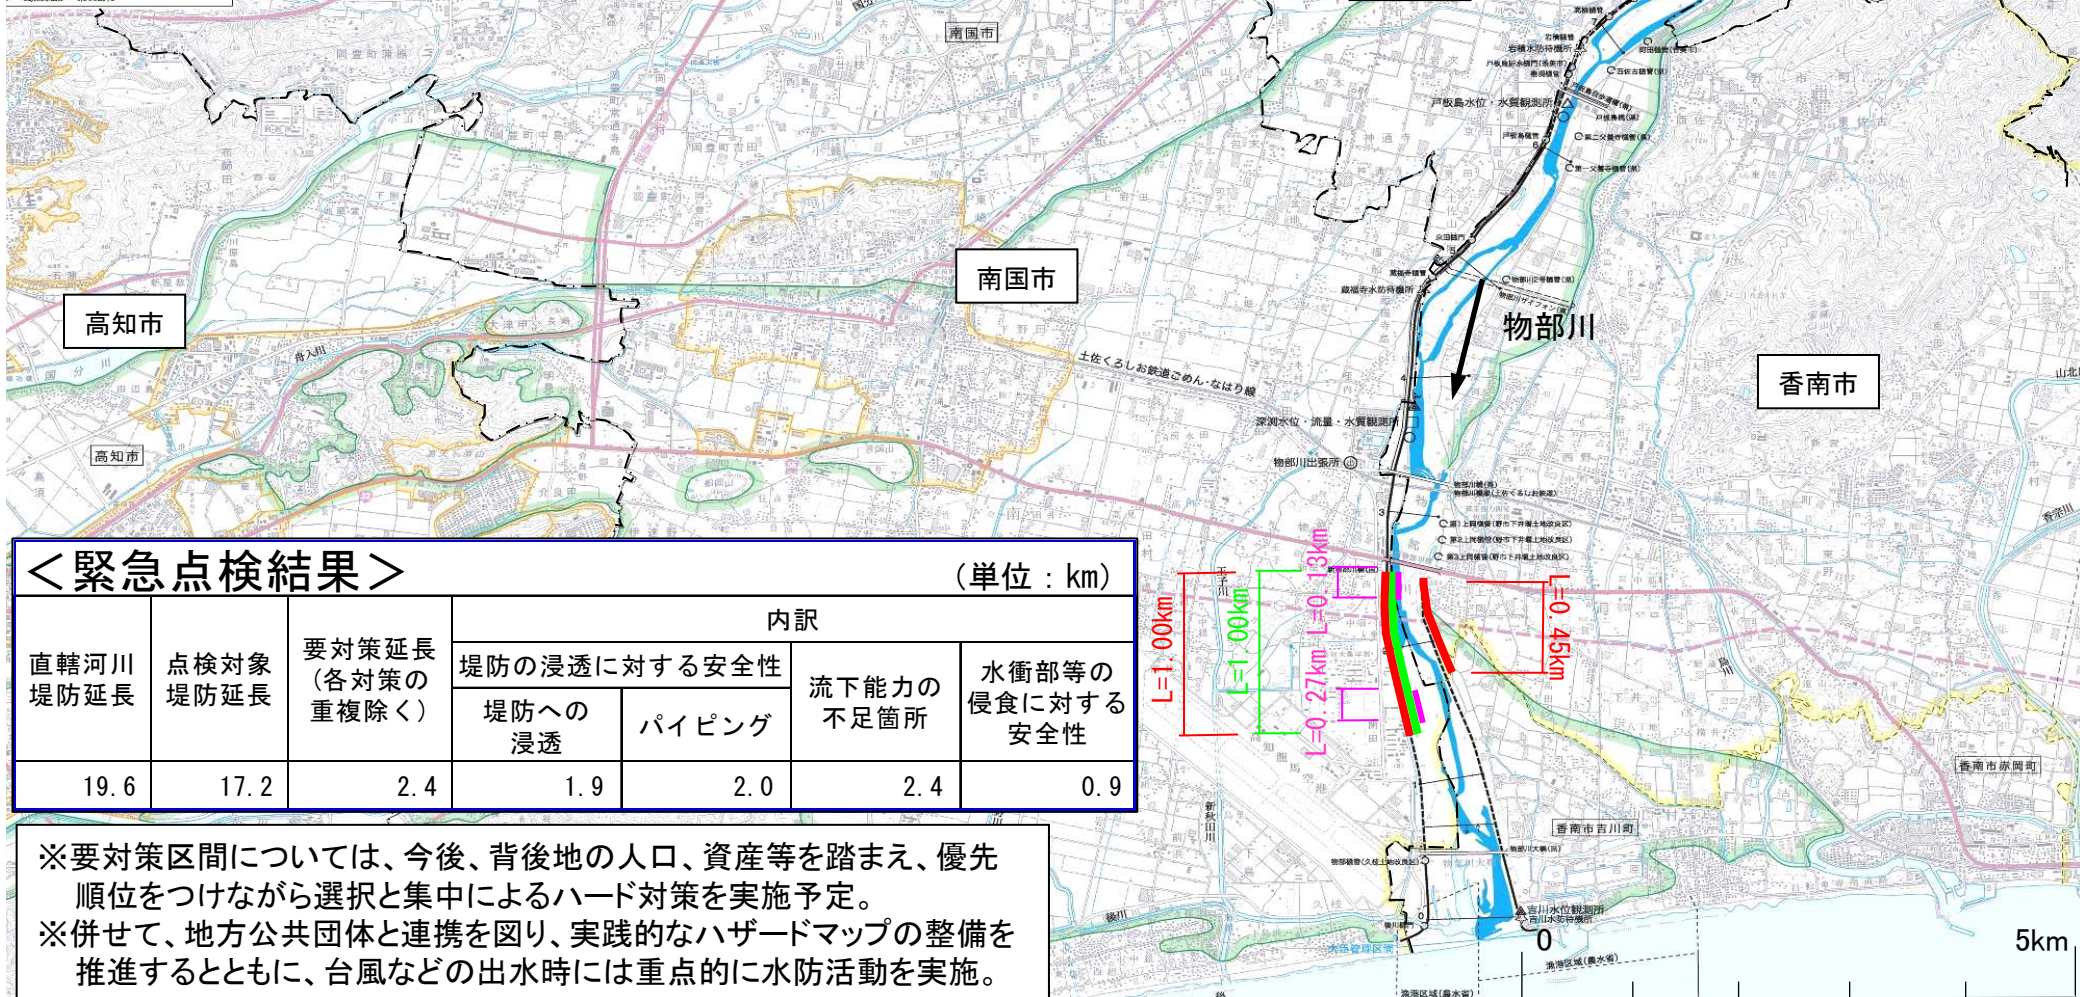
### 点検結果(要対策) 凡例

- 堤防の浸透に対する安全性
- 流下能力の不足箇所
- 水衝部等の侵食に対する安全性

※要対策区間については、今後、背後地の人口、資産等を踏まえ、優先順位をつけながら選択と集中によるハード対策を実施予定。  
※併せて、地方公共団体と連携を図り、実践的なハザードマップの整備を推進するとともに、台風などの出水時には重点的に水防活動を実施。
