浸透に関する詳細点検結果図 (重信川)

重信川における浸透に関する堤防の詳細点検状況

平成19年度末現在

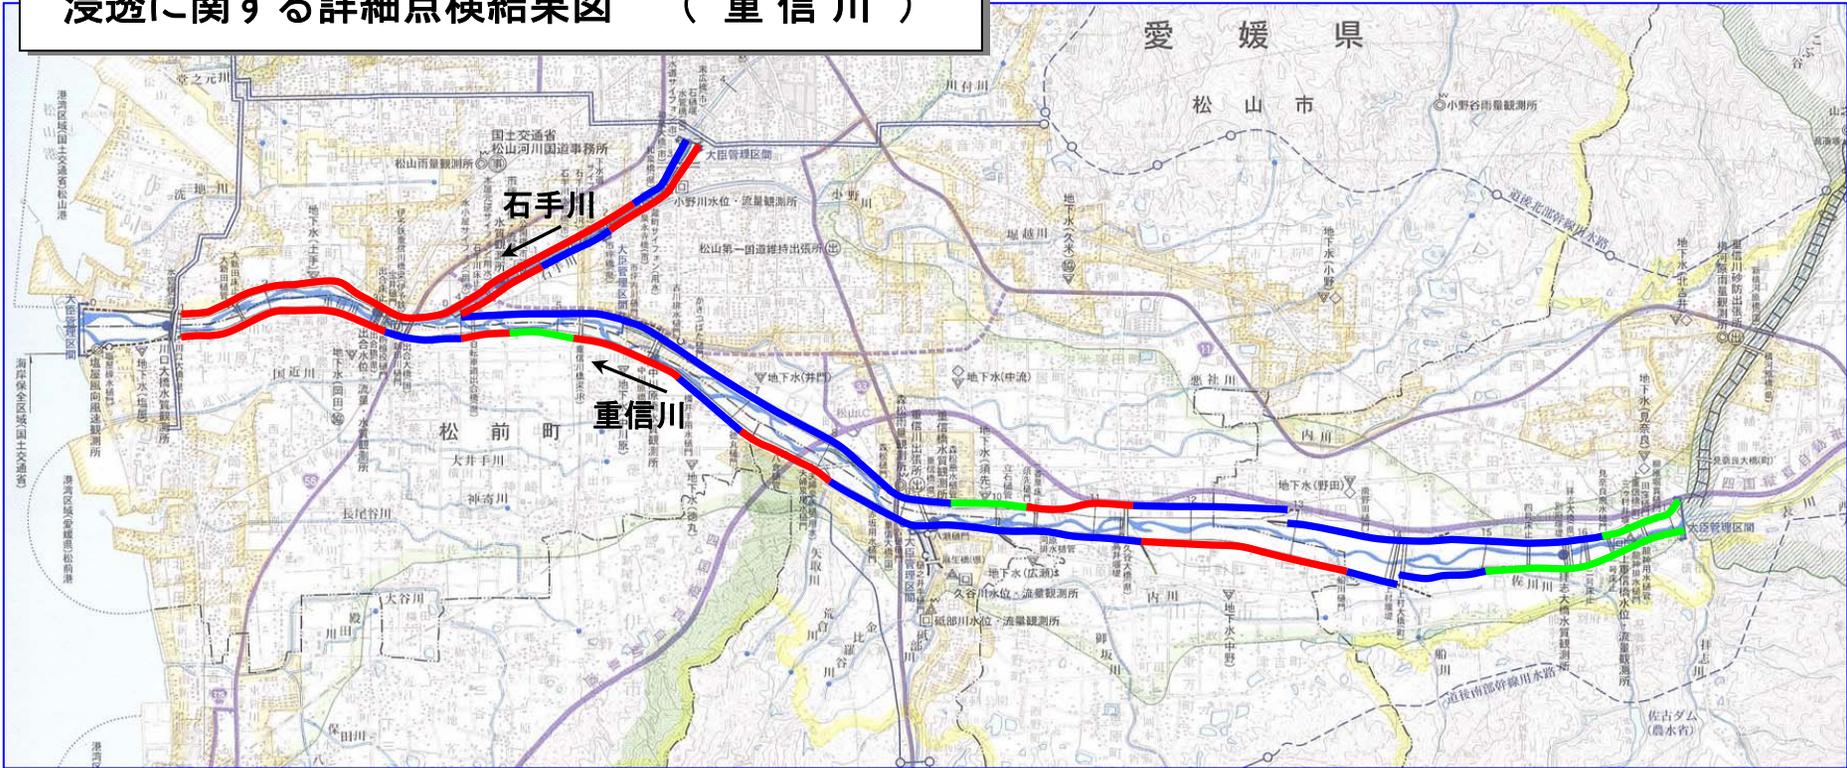
水系名	点検が必要な区間	点検済み区間	必要区間に対する割合	堤防強化が必要な区間	必要区間に対する割合	点検が必要な区間に対する割合
	A (km)	B (km)	B/A (%)	C (km)	C/B (%)	C/A (%)
重信川	42.7	37.8	88%	16.7	44%	39%
