【取組の概要】

5 災害に強いまちづくり計画

○須崎市の取組み

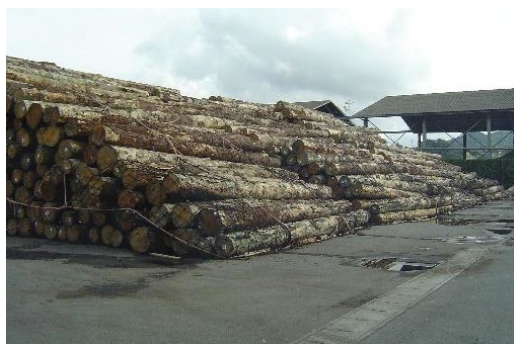
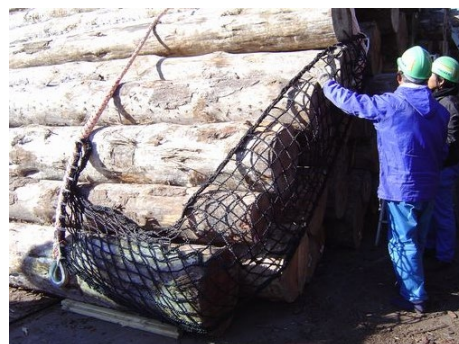
木材の固縛

・木材の固縛や津波バリアの設置

- ・須崎市はこれまでに歴史に残るだけでも9回の地震津波に襲われそのたびに甚大な被害を受けてきました。昭和南海地震において湾奥にあった貯木場の木材が津波の引き波で流出したものが市街地に流入し被害を一層大きくさせたことから、須崎市において津波における漂流物対策が喫緊の課題ととらえ、埠頭につまれた木材の固縛や津波バリアの設置について取り組んできました。

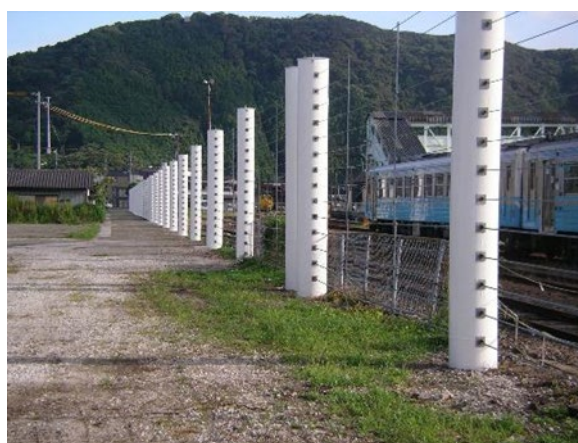
津波バリア
