物 部 川 重 要 水 防 箇 所

国土交通省 高知河川国道事務所

# 令和7年度 物部川水系 物部川 重要水防箇所一覧表

令和7年度物部川重要水防箇所

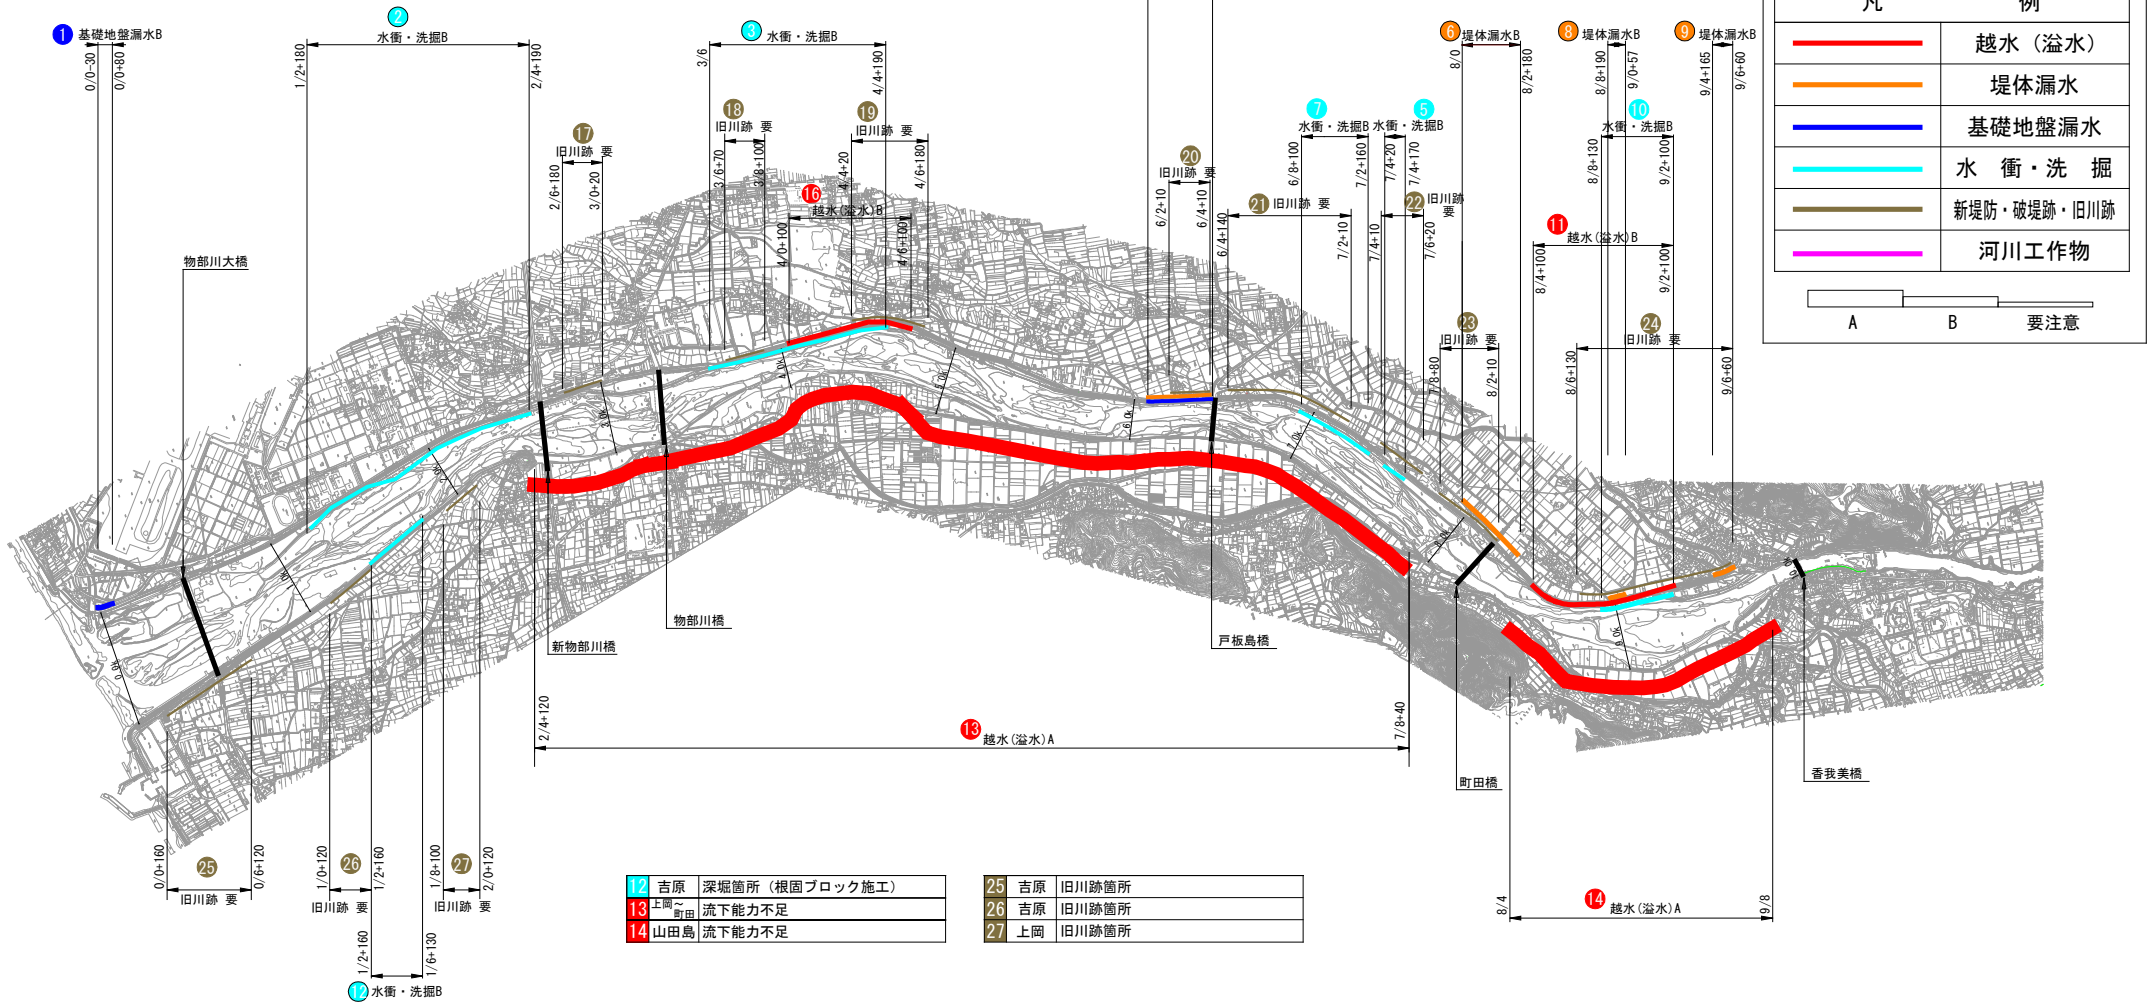
| 1 | 久枝 | 漏水実績あり |
| 2 | 物部 | 深堀箇所（根固ブロック施工） |
| 3 | 深淵<br>～立田 | 河床が洗掘されている |

| 16 | 立田 | 流下能力不足 |
| 17 | 物部 | 旧川跡箇所 |
| 18 | 深淵 | 旧川跡箇所 |
| 19 | 立田 | 旧川跡箇所 |
| 20 | 戸板島 | 旧川跡箇所 |
| 21 | 岩積 | 旧川跡箇所 |
| 22 | 山田 | 旧川跡箇所 |
| 23 | 山田 | 旧川跡箇所 |
| 24 | 小田島 | 旧川跡箇所 |

| 15 | 戸板島 | 堤防断面不足 |

| 4 | 戸板島 | 堤防詳細点検結果による |
| 5 | 岩積 | 河床が洗掘されている |
| 6 | 山田<br>～下ノ村 | 堤防詳細点検結果による |
| 7 | 岩積 | 河床が洗掘されている |

| 8 | 小田島 | 堤防詳細点検結果による |
| 9 | 小田島 | 堤防詳細点検結果による |
| 10 | 小田島 | 上流200m深堀箇所（根固ブロック施工）<br>下流（河床が洗掘されている） |
| 11 | 下ノ村<br>～小田島 | 流下能力不足 |
