令和5年度 工事概要

国土交通省 四国地方整備局
高知河川国道事務所

令和5年度工事概要

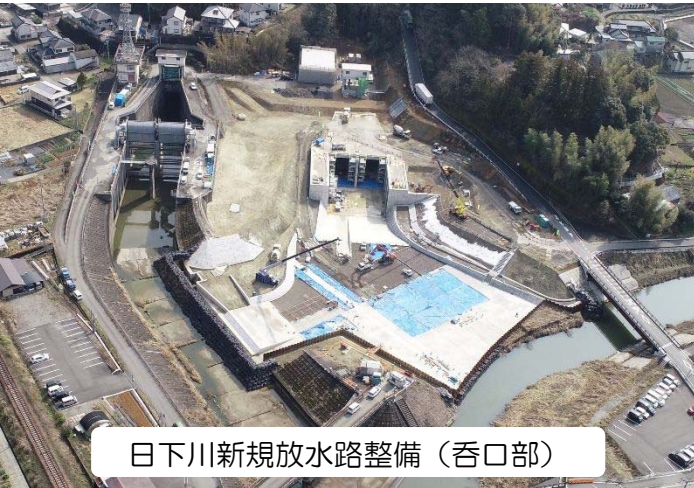
日下川新規放水路整備（呑口部）

平成26年8月台風第12号、第11号により甚大な浸水被害を受けた仁淀川支川日下川において、日下川新規放水路トンネルの呑口側及び吐口側の導水路工事、管理に必要な除塵機の整備工事等を実施します。

施工箇所	日高村下分地先～いの町大内地先
事業内容	日下川新規放水路呑口側導水路整備、吐口側導水路整備 他
事業目的	仁淀川支川日下川で、平成26年8月台風第12号と同規模の洪水での床上浸水被害の解消を図ることを目的に整備中である日下川新規放水路について、令和5年度中の完成を目指し、引き続き呑口側及び吐口側の導水路工事、トンネルの管理道整備工事等を実施します。

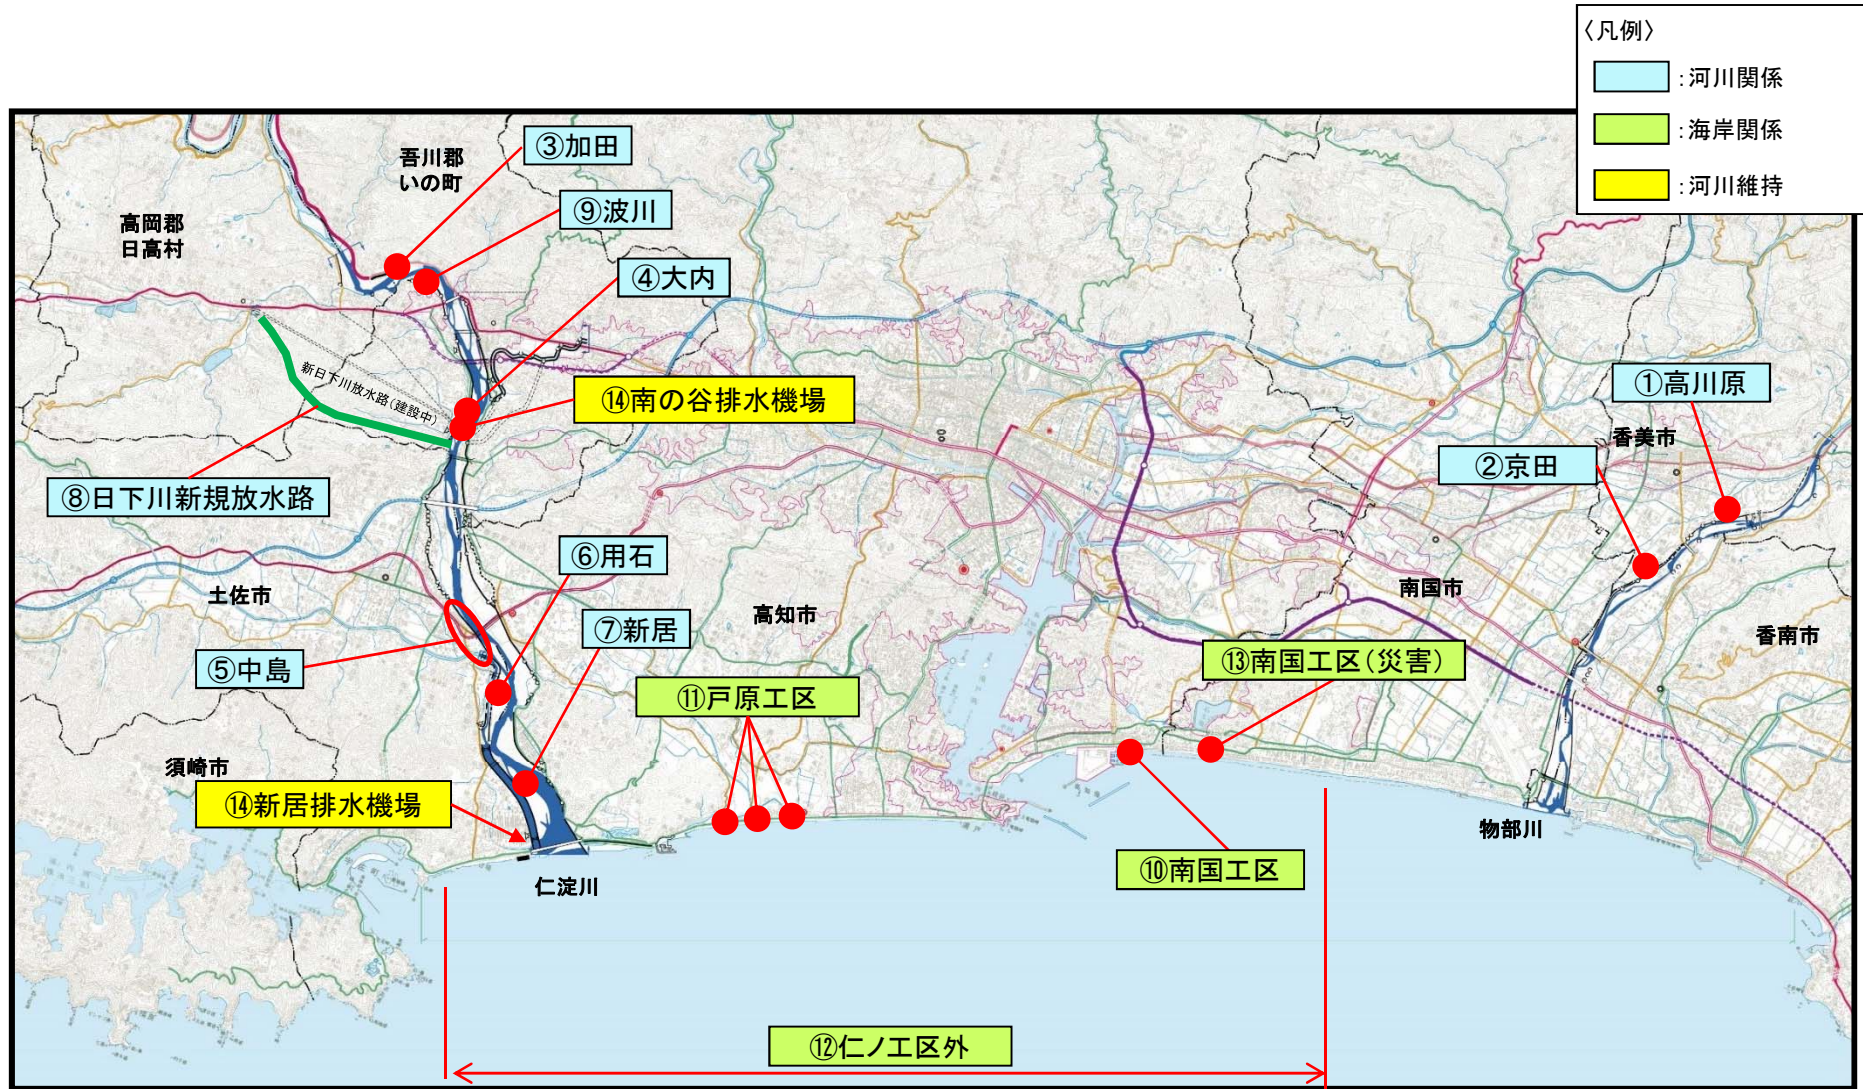
令和5年度当初・令和4年度補正予算 主要事業位置図

項目	河川名		事業箇所名	事業概要	位置図番号	備考
改修・整備	物部川	一般改修	山田(高川原)	築堤(堤防拡幅)	①	継続
		一般改修	山田(京田)	築堤(堤防拡幅)	②	継続
	仁淀川	一般改修	加田	築堤	③	継続
		一般改修	大内	排水ポンプ場整備	④	新規
		一般改修	中島	侵食対策	⑤	継続
		一般改修	用石	河道掘削・樹木伐採	⑥	継続
		一般改修	新居	河道掘削・樹木伐採	⑦	継続
		一般改修 床上特緊	日下川 新規放水路	日下川新規放水路呑口導水路整備	⑧	継続
				日下川新規放水路吐口護岸整備		継続
				日下川新規放水路除塵設備整備		継続
				日下川新規放水路電気通信設備整備		継続
				日下川新規放水路管理棟新築		継続
	日下川新規放水路管理道整備			継続		
	環境	波川	水辺整備	⑨	新規	
高知海岸		南国工区	侵食、高潮・越波対策	⑩	継続	
		戸原工区	侵食、高潮・越波対策	⑪	継続	
		仁ノ工区外	支障物撤去	⑫	新規	
	災害復旧	令和4年9月台風14号被災箇所	災害復旧	⑬	新規	
機能向上	仁淀川	河川工作物関連 応急対策事業	新居排水機場 南の谷排水機場	排水機場ポンプの改良	⑭	継続

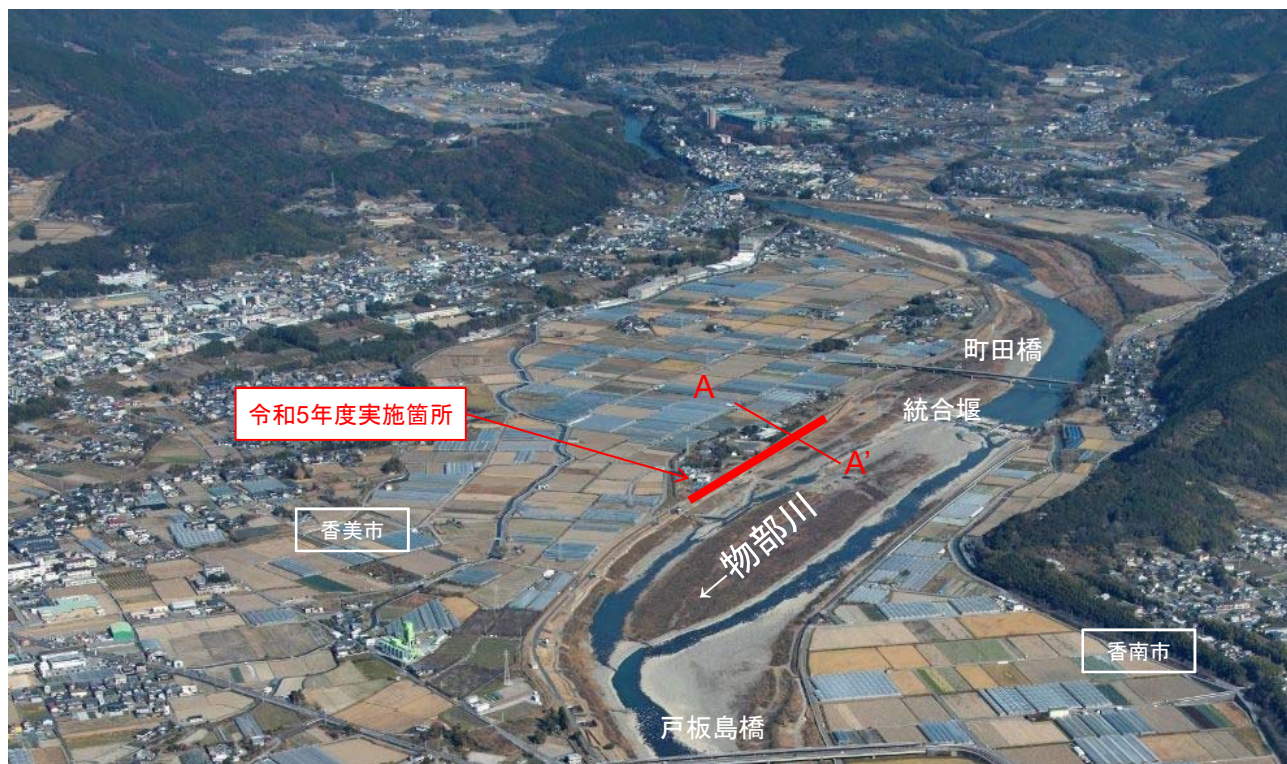
箇所説明

施工箇所	香美市土佐山田町高川原地先
事業内容	築堤（堤防拡幅）
事業目的	物部川右岸の高川原地区において、築堤工事（堤防拡幅）を実施し、地域の安全性の向上を図ります。

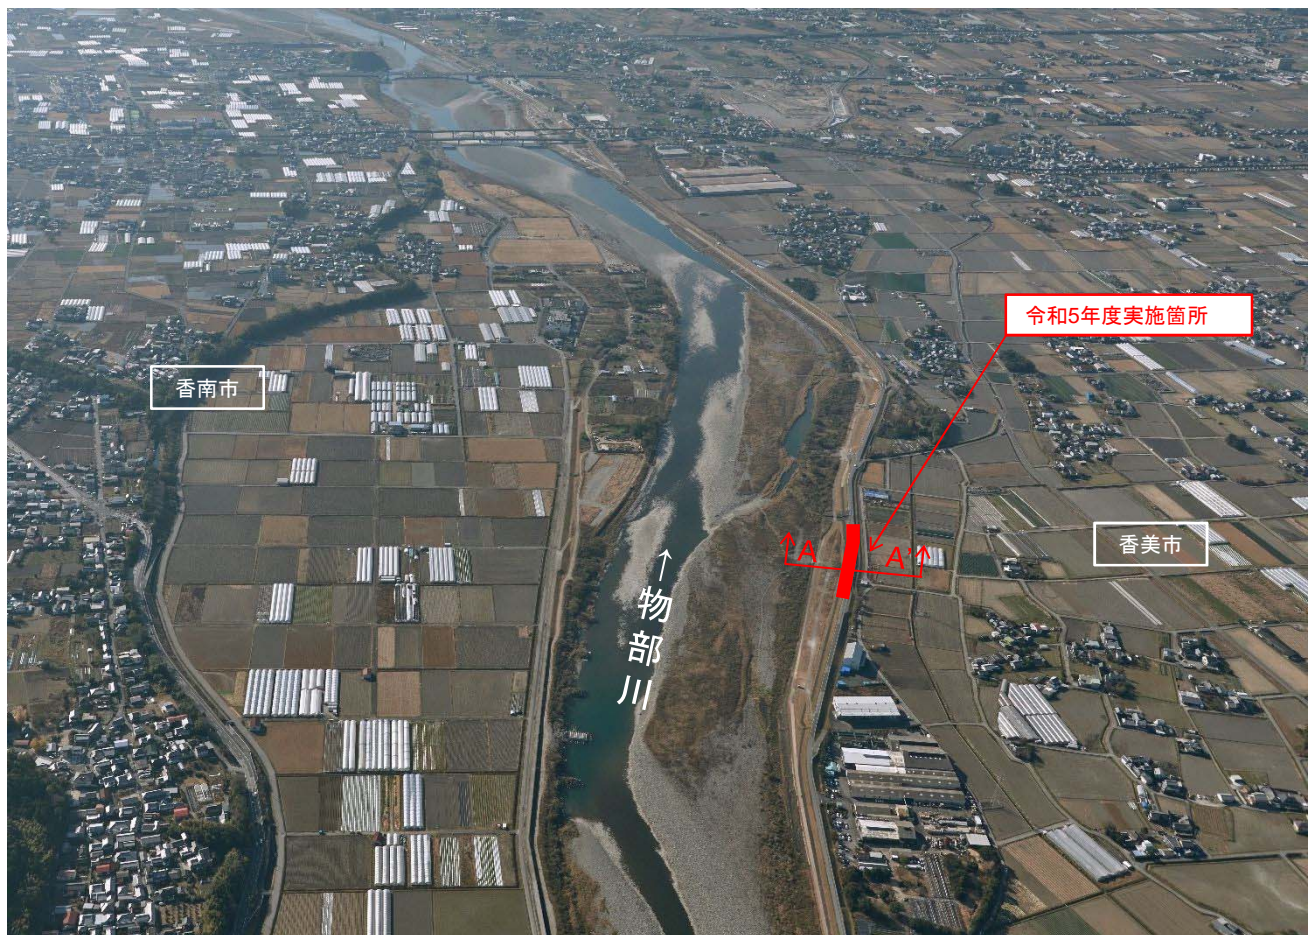
箇所説明

施工箇所	香美市土佐山田町京田地先
事業内容	築堤（堤防拡幅）
事業目的	物部川右岸の京田地区において、築堤工事（堤防拡幅）を実施し、地域の安全性の向上を図ります。

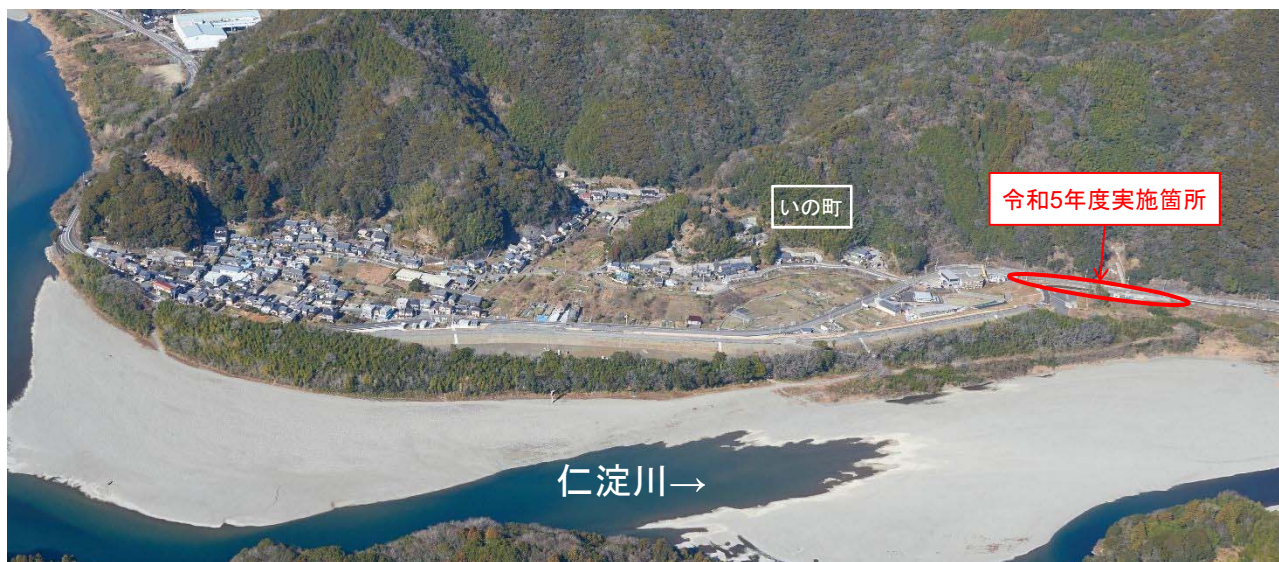
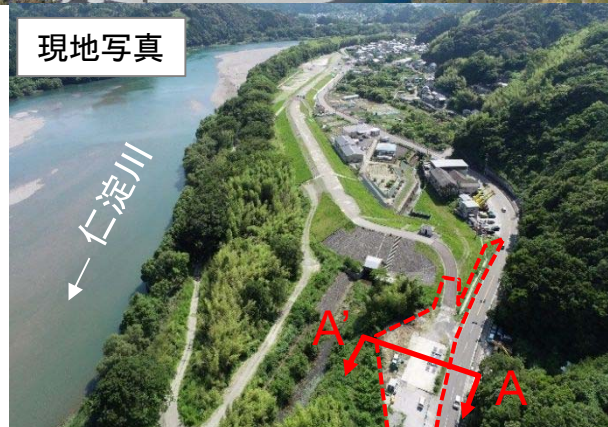
断面図

施工箇所	いの町加田地先
事業内容	築堤
事業目的	仁淀川左岸の加田地区において、下流端の築堤工事を実施し、加田堤防を完成させ、地域の安全性の向上を図ります。

対策イメージ (A-A')

地域の安全性の向上を図るため、いの町の加田かだ箇所で築堤、土佐市の用石もちいし箇所、新居にい箇所で河道掘削、中島なかじま箇所で侵食対策等を実施します。

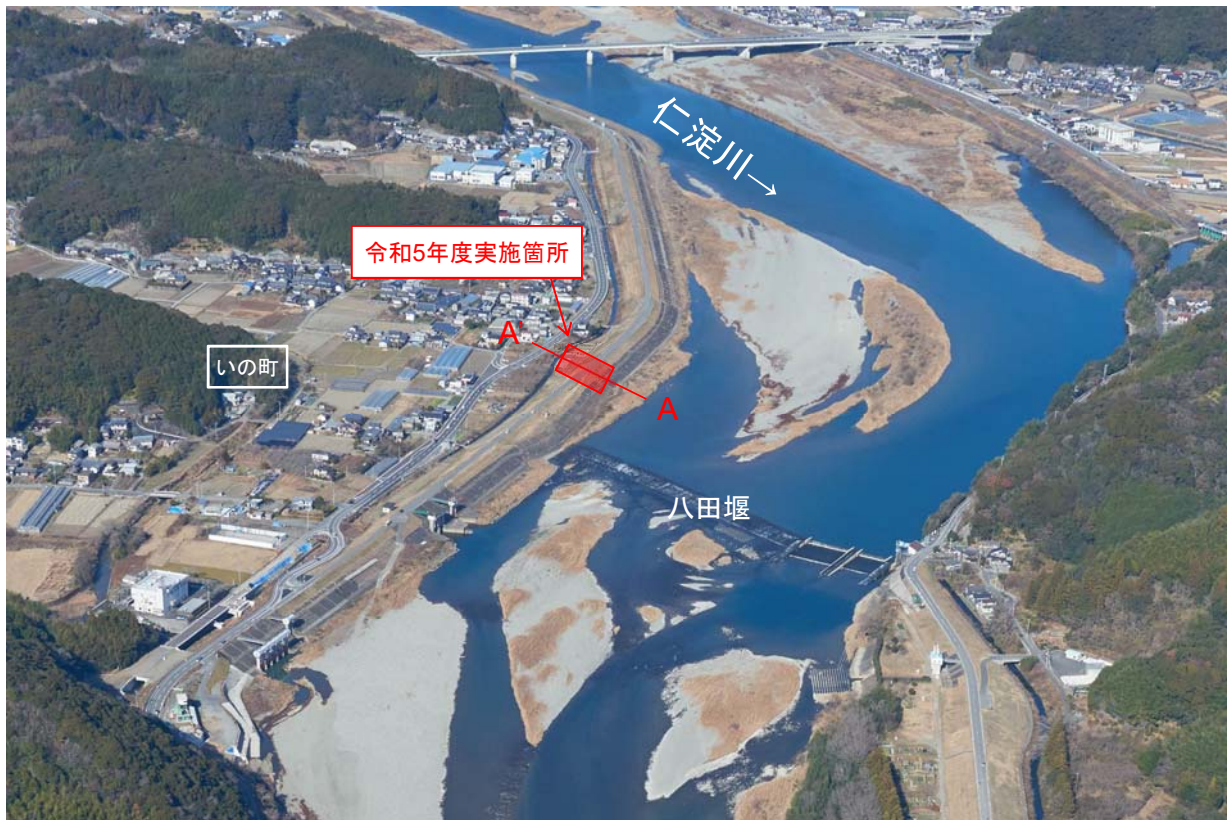
【排水ポンプ場(イメージ)】 A - A'

施工箇所	いの町大内地先
事業内容	排水ポンプ場整備
事業目的	仁淀川右岸の大内地区において、排水ポンプ場の整備を実施し、地域の安全性の向上を図ります。

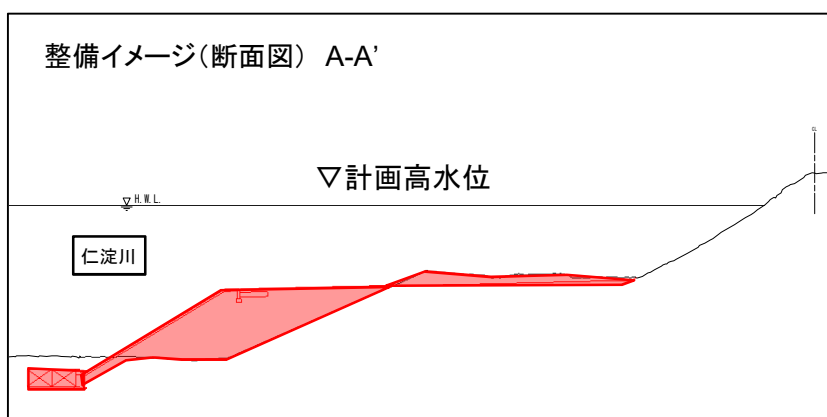
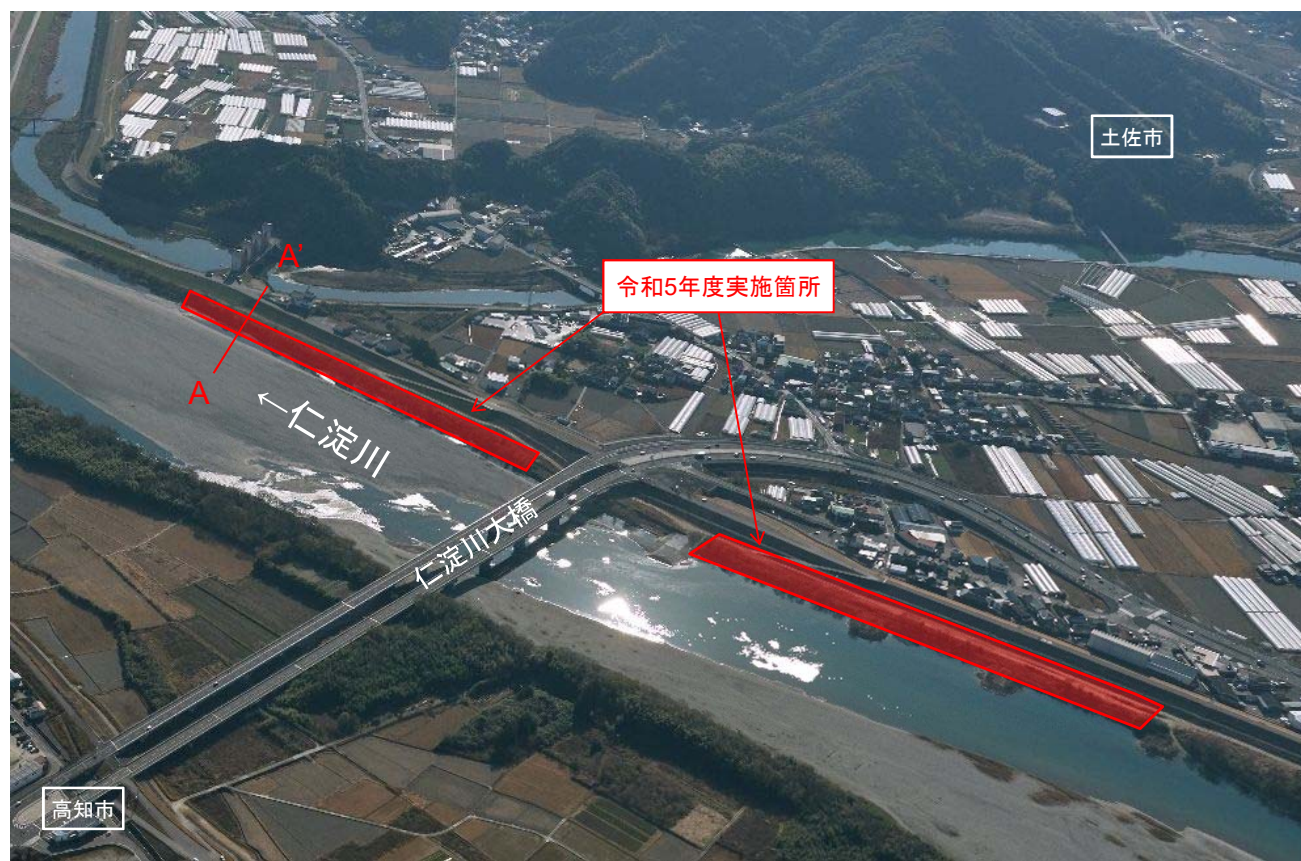
箇所説明

施工箇所	土佐市中島地先外
事業内容	侵食対策
事業目的	仁淀川右岸の中島地区において、侵食対策として高水敷造成及び低水護岸整備を実施し、地域の安全性の向上を図ります。

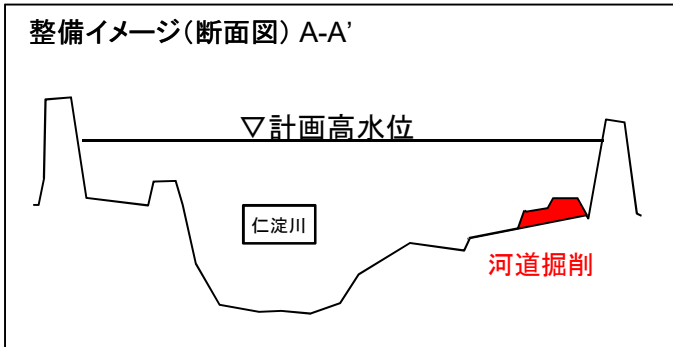
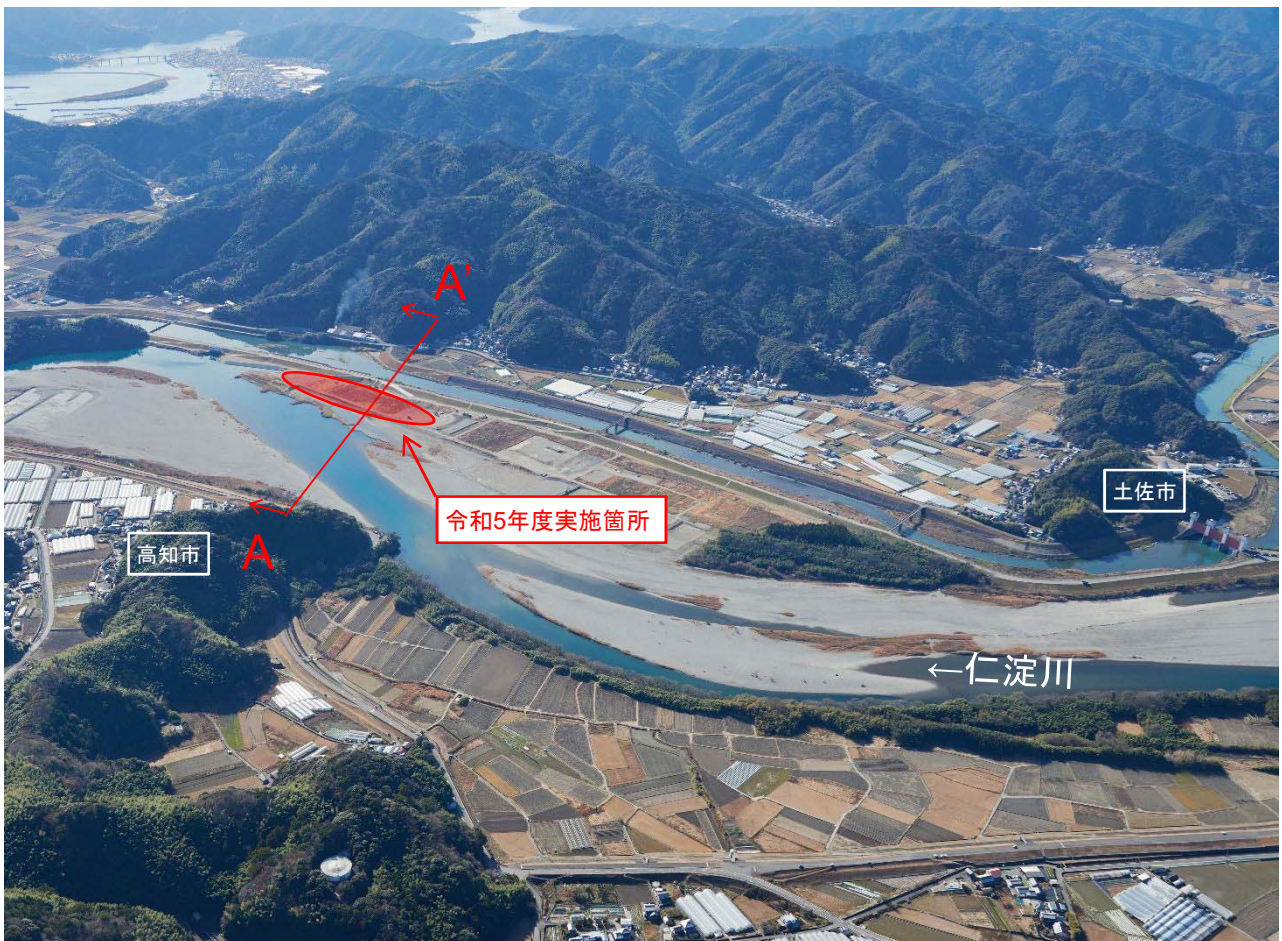
整備イメージ(断面図) A-A'

施工箇所	土佐市用石地先
事業内容	河道掘削
事業目的	仁淀川右岸の用石地区において、流下能力向上対策として河道掘削を実施し、地域の安全性の向上を図ります。

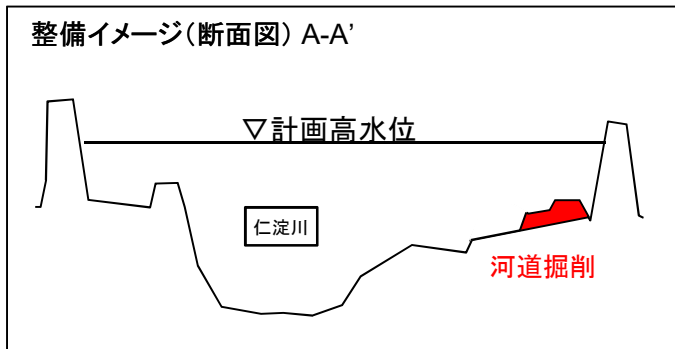
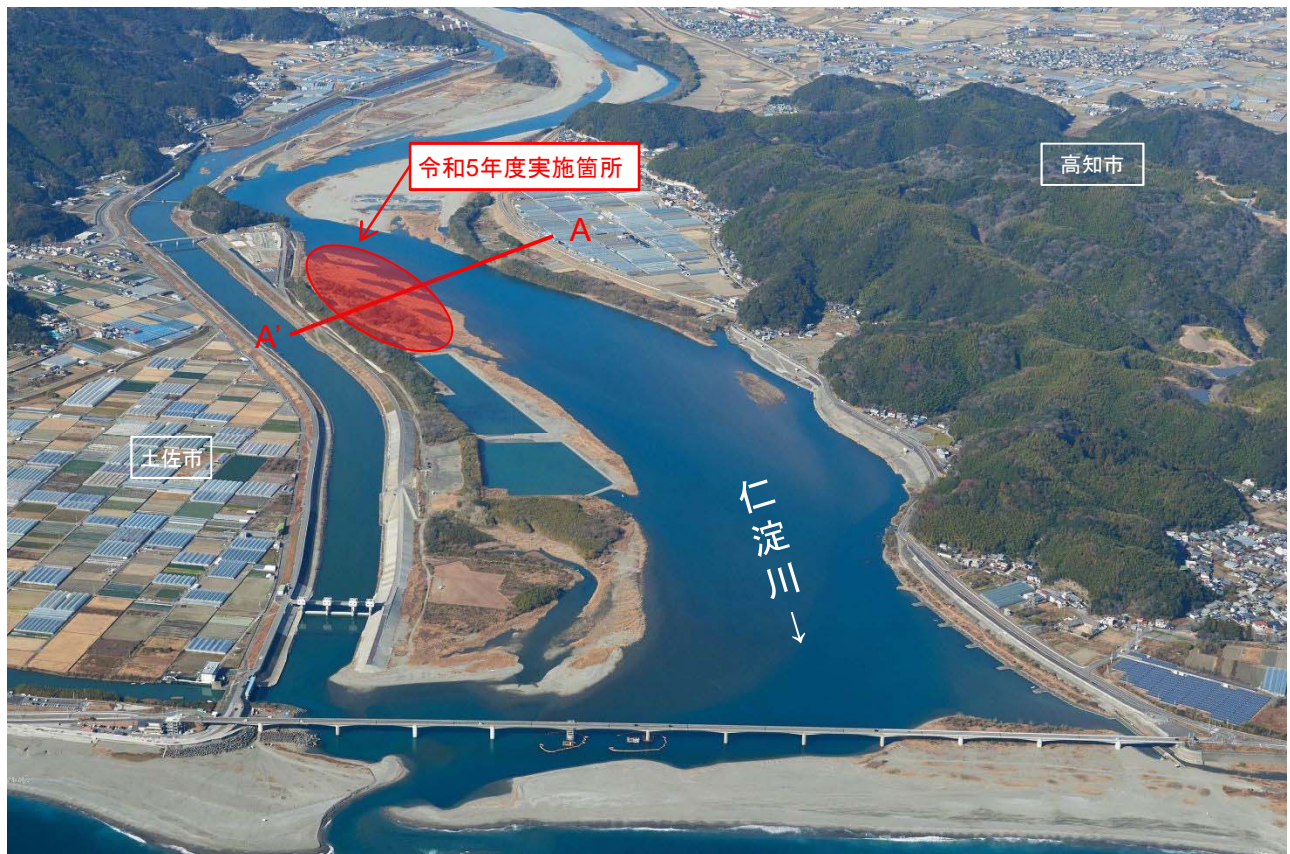
箇所説明

施工箇所	土佐市新居地先
事業内容	河道掘削
事業目的	仁淀川右岸の新居地区において、流下能力向上対策として河道掘削を実施し、地域の安全性の向上を図ります。

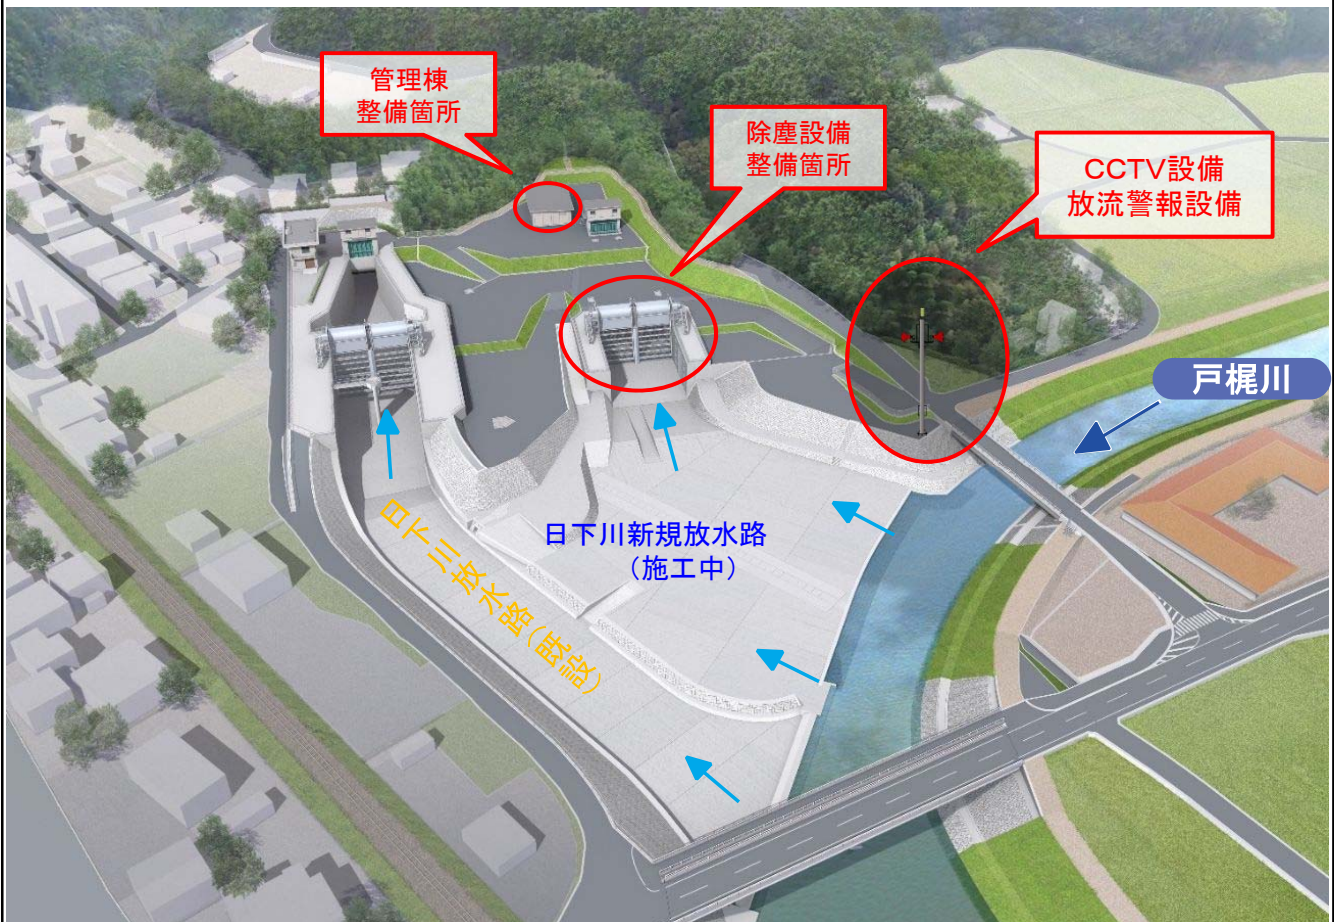
箇所説明

施工箇所	日高村下分地先
事業内容	除塵設備、CCTV設備・放流警報設備、管理棟
事業目的	仁淀川支川日下川で、平成26年8月台風第12号と同規模の洪水での床上浸水被害の解消を図ることを目的に整備中である日下川新規放水路について、洪水と共に流入する塵芥等を取り除くための除塵設備、放水路の監視等に必要なCCTV設備・放流警報設備及び管理棟の整備を行います。

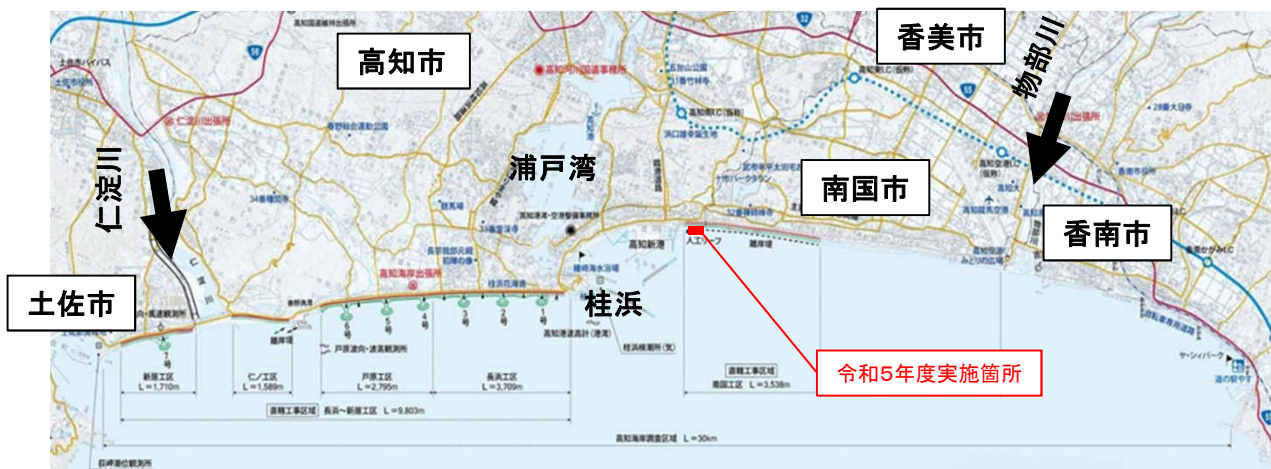
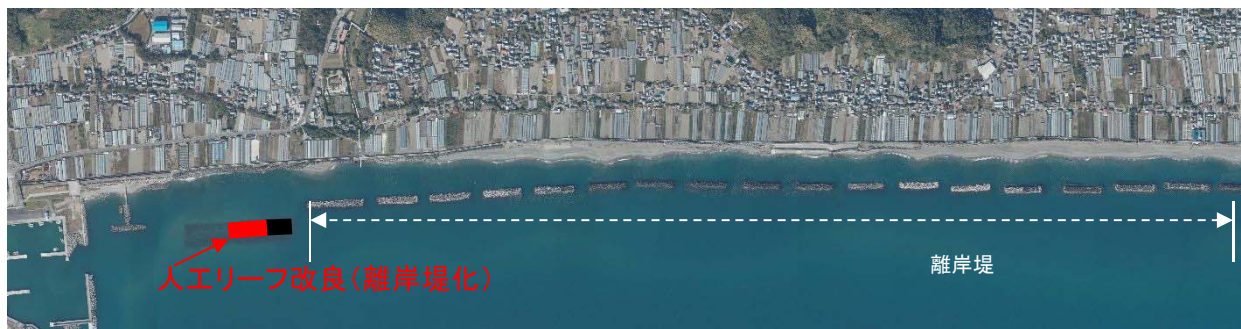
標準断面図

施工箇所	高知市仁井田地先
事業内容	人工リーフ改良（離岸堤化）
事業目的	高知海岸の南国工区において、既存の人工リーフを改良（離岸堤化）することで、高波浪時に岸から沖側へ流出する土砂を抑制し、海浜を安定させます。

南国^{なんこく}工区において、侵食、高潮・越波対策として人工リーフの改良工事（離岸堤化）を実施します。

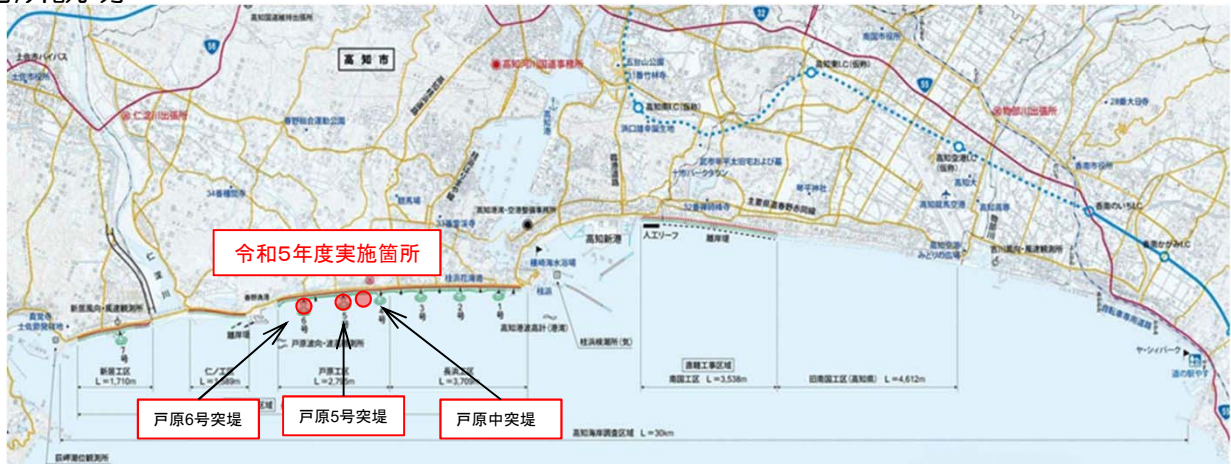
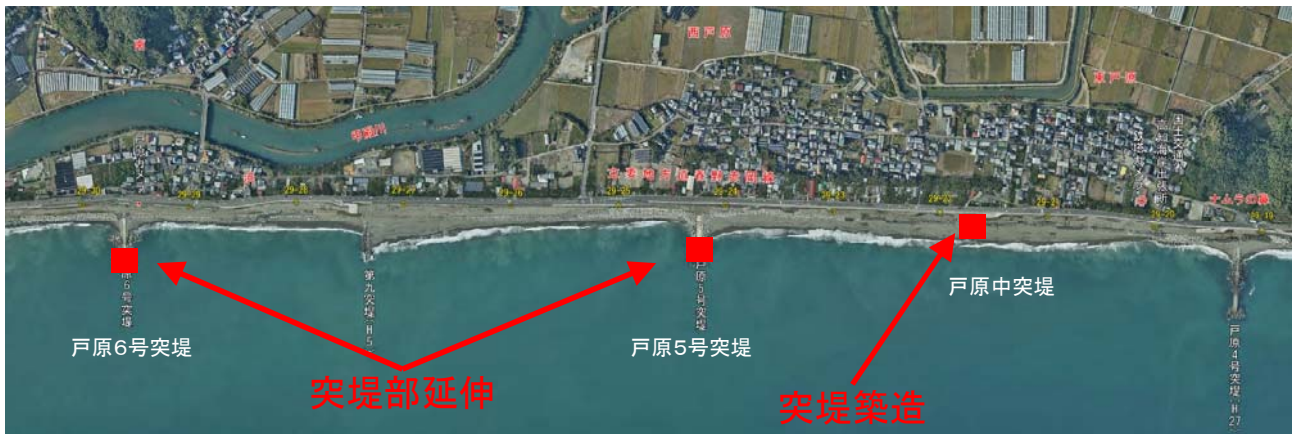
施工箇所	高知市戸原地先
事業内容	突堤整備
事業目的	高知海岸の戸原工区において、5号突堤・6号突堤の延伸、中突堤の築造により砂浜の形成・安定を図り、越波による浸水や道路の通行止め等の被害を防ぎます。

戸原^{とばら}工区において、侵食、高潮、越波対策として5号突堤・6号突堤の延伸工事、戸原中突堤の整備工事を実施します。

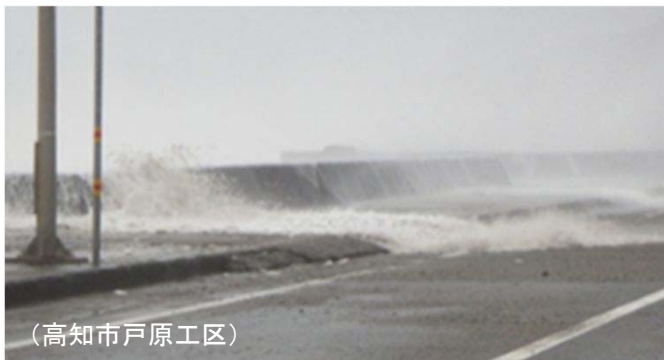
平成30年9月台風第24号の越波状況

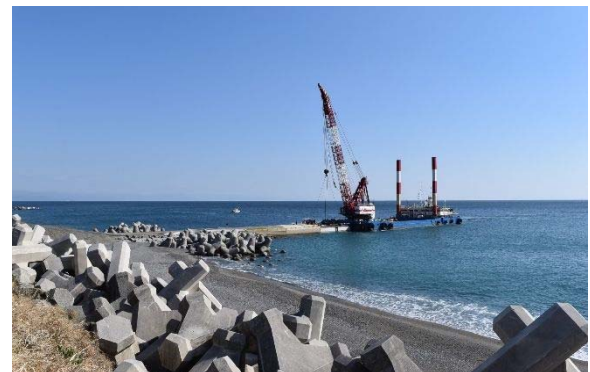
突堤(ケースン)延伸

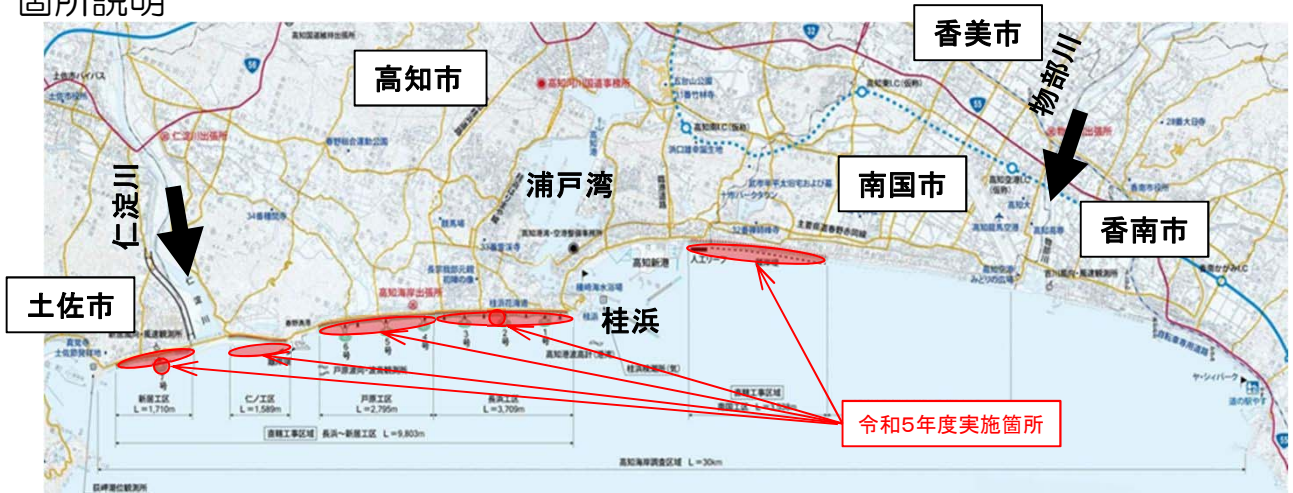
長浜工区～新居工区

施工箇所	南国市東坪池地先～土佐市新居地先
事業内容	海底支障物の調査・撤去・処分
事業目的	高知海岸の各工区において沿岸部に散乱・沈下している消波、根固ブロック等の状況確認及び撤去を行います。 また、併せてブロック沈下箇所の整備を行い機能回復を図ります。

新居^{にい}工区から南国^{なんこく}工区において、海中に散乱しているブロックの撤去等を実施します。

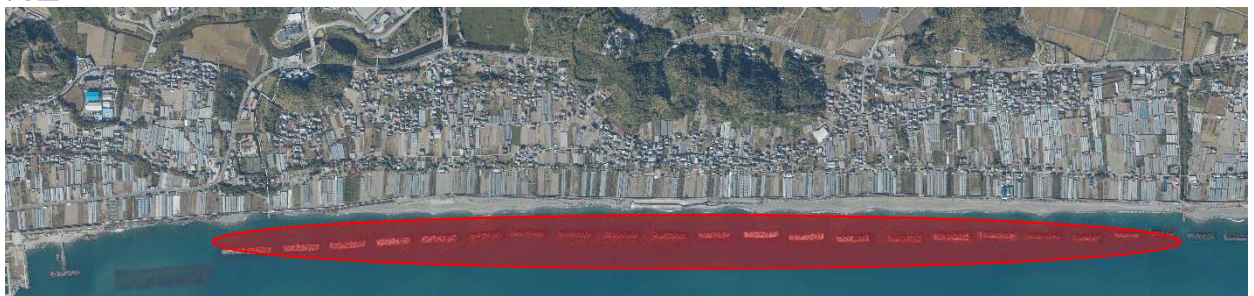
海底に散乱したブロック

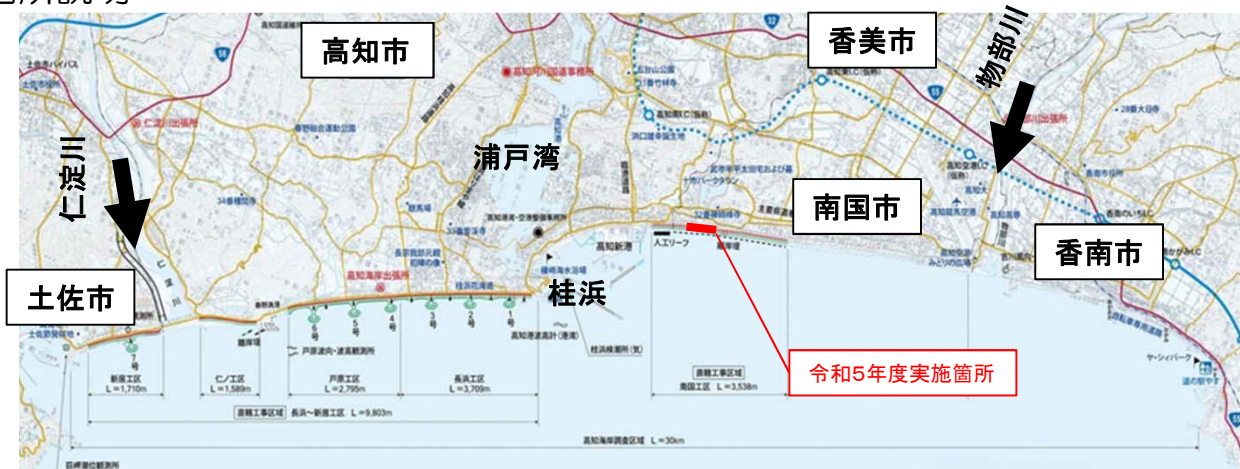
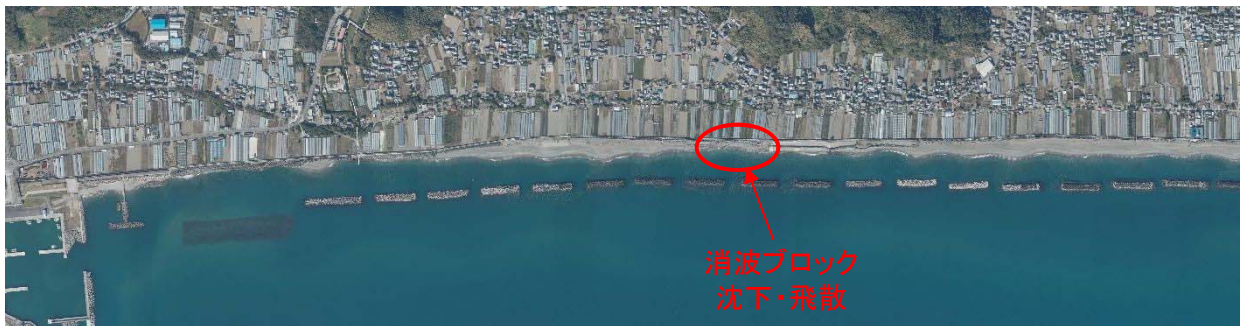
標準断面図

施工箇所	南国市十市地先
事業内容	侵食、高潮・越波対策
事業目的	令和4年9月の台風第14号の高波浪により海岸堤防前面の消波ブロックが沈下・飛散したため、原形復旧に必要な消波ブロックを製作・設置し、堤内側への高潮・越波を防止する。

南国^{なんこく}工区において、令和4年9月台風14号の高波浪により沈下・飛散した海岸堤防前面の消波ブロックの復旧工事を実施します。
