## 2. 重信川の現状と課題

### 2-1 治水の現状と課題

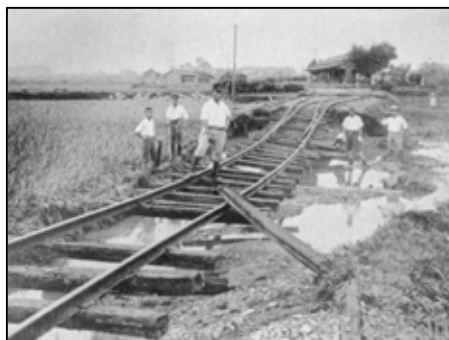
伊予鉄道（株）提供  
伊予鉄道の被災状況(松前町)

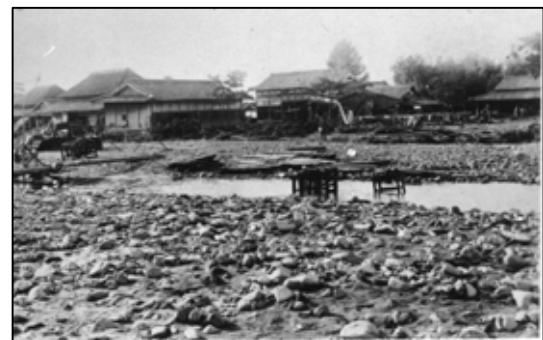
松山市提供  
はん濫のつめ跡(松山市久谷地区)

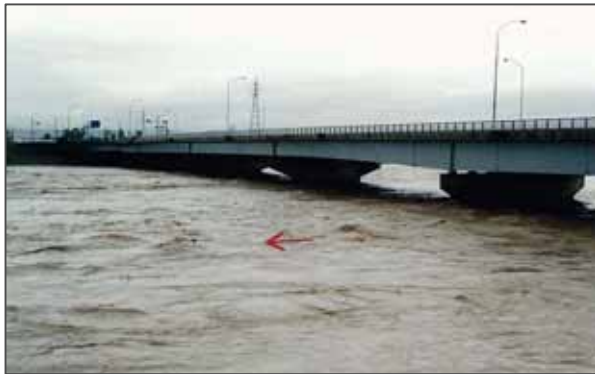
出合大橋下流の洪水流下の状況(H13.6)  
(松前町西高柳地先：重信川 河口より  
3.3km 付近松前町側)

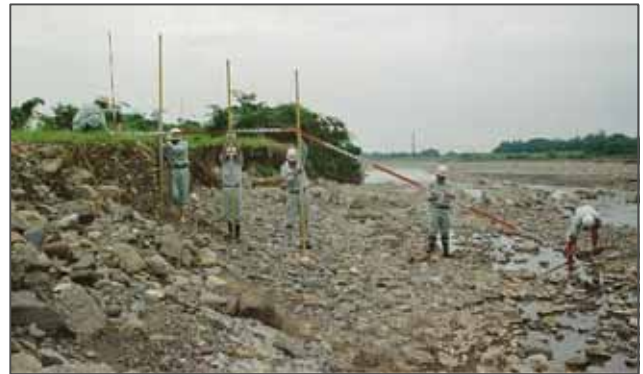
洪水による護岸崩壊(H13.6)  
(東温市上村地先：重信川 河口より 14.4km  
付近東温市南側)

この洪水は戦後最大となり、流域の被害は下流域の支川沿いを中心に内水（河川に排水できずにはん濫した水）による浸水家屋数が 443 戸にのぼった。また、重信川河道内では、局所的な深掘れによる護岸崩壊が 5 箇所が発生した。

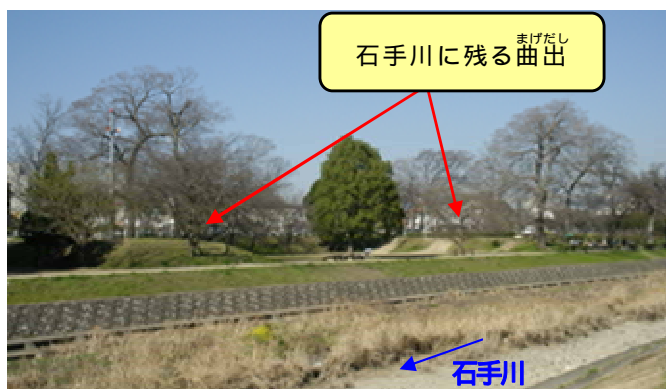
石手川に残る曲出<sup>まげだし</sup>(石手川末広橋付近)

足立重信の造った石手川新河道は流路の固定を目的として水制工や千鳥掛の波戸（鎌出法）が構築された。また、川幅は広がったが川底が浅く、土砂の流出が激しかったために、改修後も堤防が決壊してはん濫し、城下に大きな被害をもたらしたものと推定される。そこで享保 8 年から享保 14 年（1723 年～1729 年）頃にかけて西条浪人大川文蔵による川幅を減じ、水利を改め、川底を深くする改修が行われている。また、この時の改修では、流路を固定し堤防を守る目的で、川心に直角に突出する曲出工法（水制）（P15 下段左写真参照）が、採用されている。

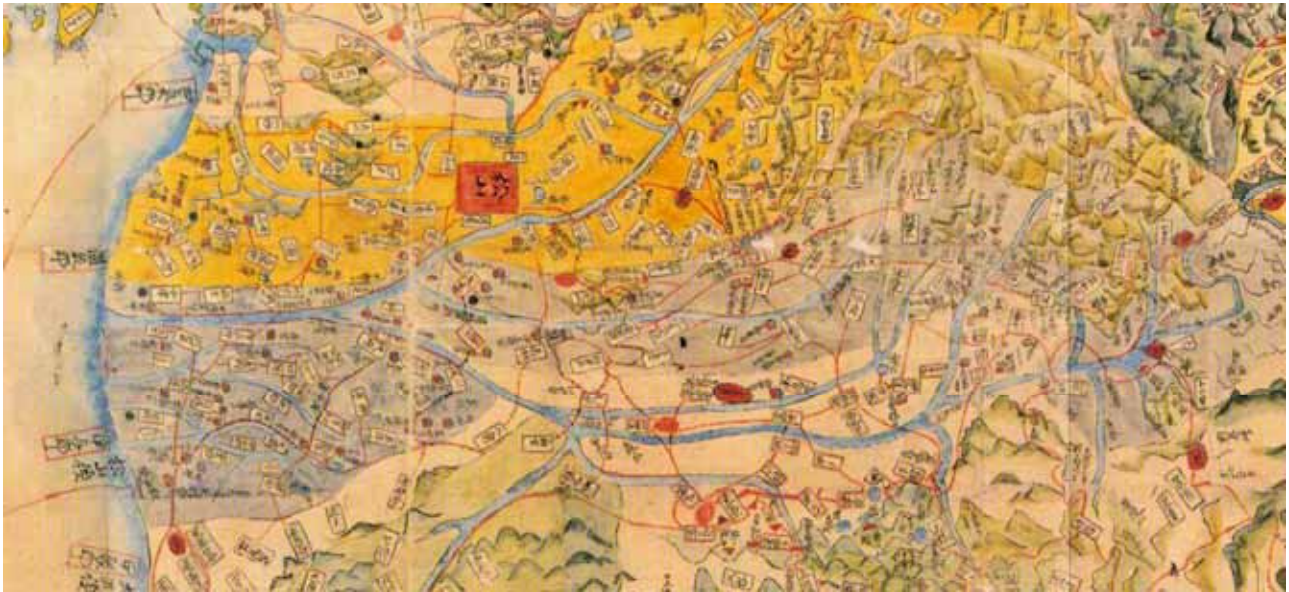
図-2.1.2 文化文政年間(1804～1829年)における重信川の流路

出典：松山市史第二巻付図 松山藩領地図 - 化政期（伊予史談会蔵）

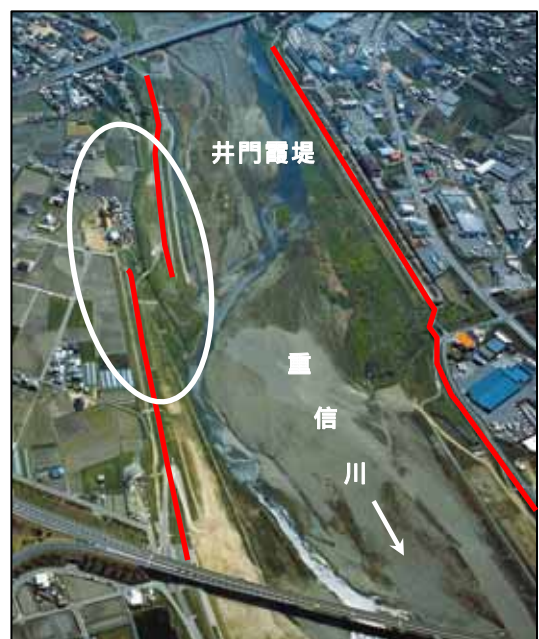
下流側上空から井門霞堤を望む

重信川の堤防は概成しており、堤防整備率は約 99%と高い水準にある。また、重信川には、急流河川において用いられる歴史的な治水方式である霞堤（堤防を不連続な二重構造として開口部を存置している箇所）が 9 箇所あり特徴のひとつとなっているが、9 箇所の内、5 箇所（市坪・古川・井門・広瀬・中野）の霞堤は、計画高水流量規模の洪水が流下した場合には、霞堤の開口部からはん濫（重信川本川の洪水が溢れること）が生じて、家屋浸水被害の発生が想定される。このように不完全な霞堤については、はん濫による被害の防止に向け、上下流いずれかの堤防の延伸、あるいは堤防締切り等による対策を講じる必要がある。

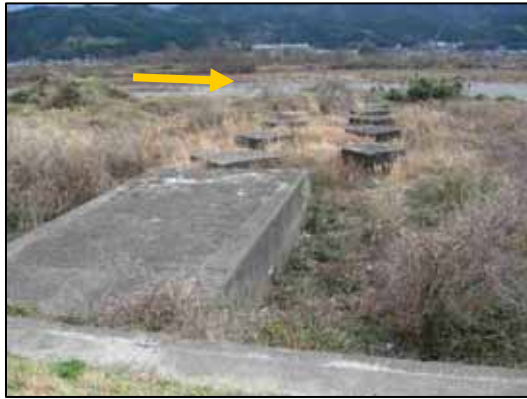
コンクリート透過水制（田窪第一水制）  
（重信川 河口より 15.5km 付近  
東温市北側）

その後、昭和18年の甚大な洪水被害を受けて、国による河川改修が始まるが、昭和26年以降の災害復旧工事などにより護岸工、根固工とともにコンクリート製の透過水制と石積構造の不透過水制が多くつくられ、以降これらを補修、補強を繰り返し対応してきている。

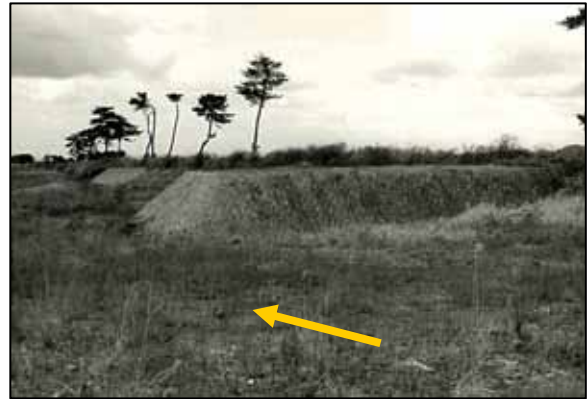
石積水制（田窪第三水制）  
（重信川 河口より 15.7km 付近  
東温市北側）

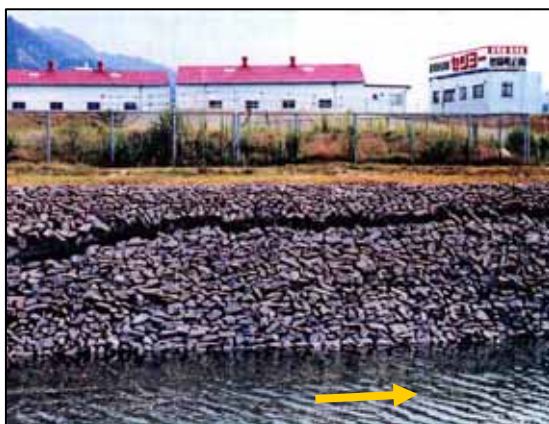
平成 8 年 7 月洪水での護岸崩壊  
（砥部町八倉地先：重信川 河口より  
7.9km 付近砥部町側）

このように、重信川の深掘れ対策は古くから重要な課題であり、現在に至るまで継続的に様々な形の堤防の強化、護岸根固の補強等の対策を繰り返してきた。しかしながら現在でも、洪水規模の大小を問わず局所的な深掘れにより河岸崩壊、護岸崩壊等の災害が頻発する状況を脱していない。重信川は松山市を中心とする市街地に接して流れており、ひとたび堤防の決壊等が発生した場合、想定されるはん濫被害は非常に大きいものとなる。

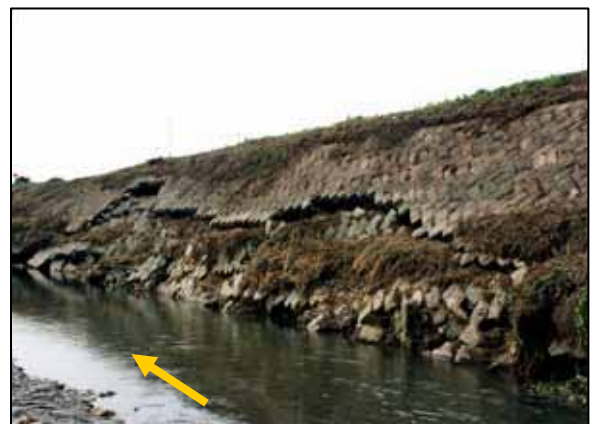
平成 9 年 7 月洪水での護岸崩壊  
（松山市古川地先：重信川 河口より  
6.1km 付近松山市側）

このため、想定される局所的な深掘れにより、既設護岸基礎部が構造的に不安定となり、かつ河川敷幅が狭い箇所では、護岸の被災が堤防の決壊につながる恐れがあることから、今後も引き続き局所的な深掘れへの対応を図る必要がある。

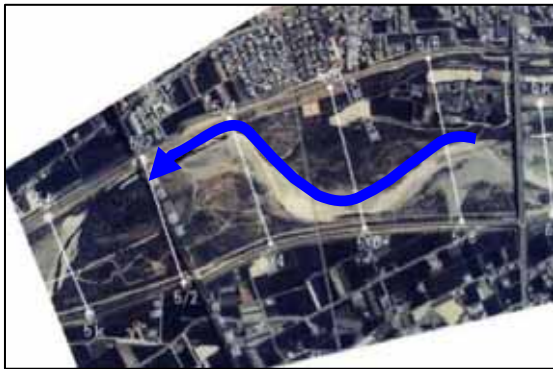
偏流の発生状況  
(重信川 河口より 5.4km 付近松山市側)

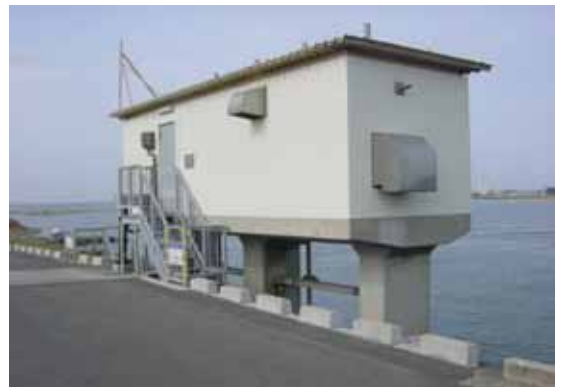
重信川には、現在、機械設備を有する国管理の河川管理施設として、排水門5施設がある。これらの施設は、昭和50年代に完成した施設もあり、機器の老朽化に伴うゲート巻き上げ機の故障や、腐食等による動作不良が発生する可能性があり、これを放置した場合、洪水時に確実な操作が行えず被害を増大させる恐れがあるため、河川巡視による確認や施設点検を継続的に行い、適切な補修等を実施する必要がある。

塩屋排水樋門  
(重信川 河口より0.2km 付近松前町側)

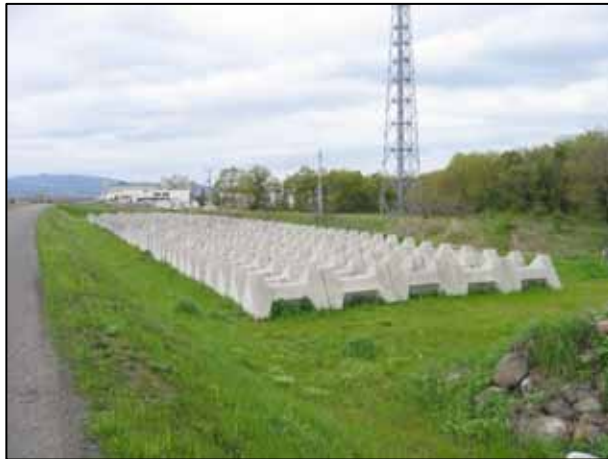
ブロック備蓄状況  
(重信川 河口より 16.4km 付近  
東温市北側)

堤防を含めた河川管理施設が洪水や地震等で損傷を受けた場合は、被害軽減に向けて水防活動や応急復旧を行うなど、迅速な対応が求められる。このため、防災活動の拠点である防災ステーションを効果的に活用するとともに、必要な側帯整備及び水防活動等に資するための資機材の備蓄に努める必要がある。

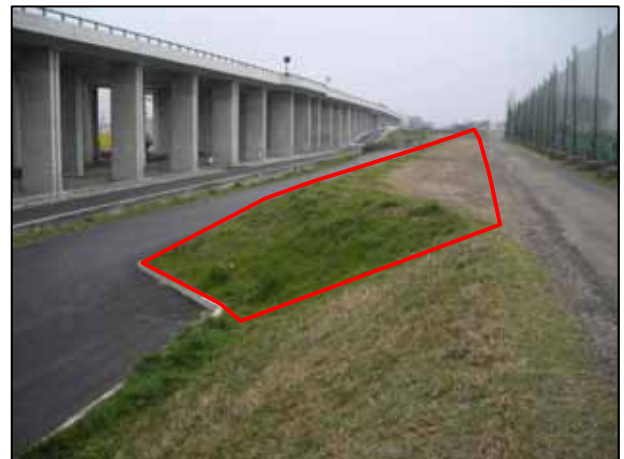
側帯整備状況  
(重信川 河口より 9.6km 付近松山市側)

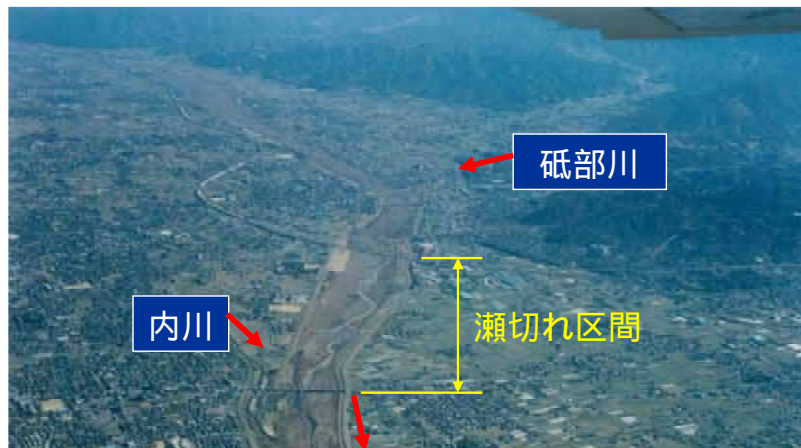
重信川 6k～8k 付近の瀬切れ状況 (H14 年 12 月撮影)

重信川中流域(石手川合流点～国管理区間上流端)の河道は、扇状地河川であり、流水が伏流しやすいため、昔から渇水時には瀬切れが発生しており、現在、石手川合流点から砥部川合流点までの間では年間の半分以上の期間で瀬切れが発生、砥部川合流点から上流端までの間は7割以上の期間で瀬切れが発生している。さらに、近年、瀬切れの発生期間は長期化、また、発生区間は拡大の傾向にあり、水域の生物の生息環境に大きな影響を及ぼしている。

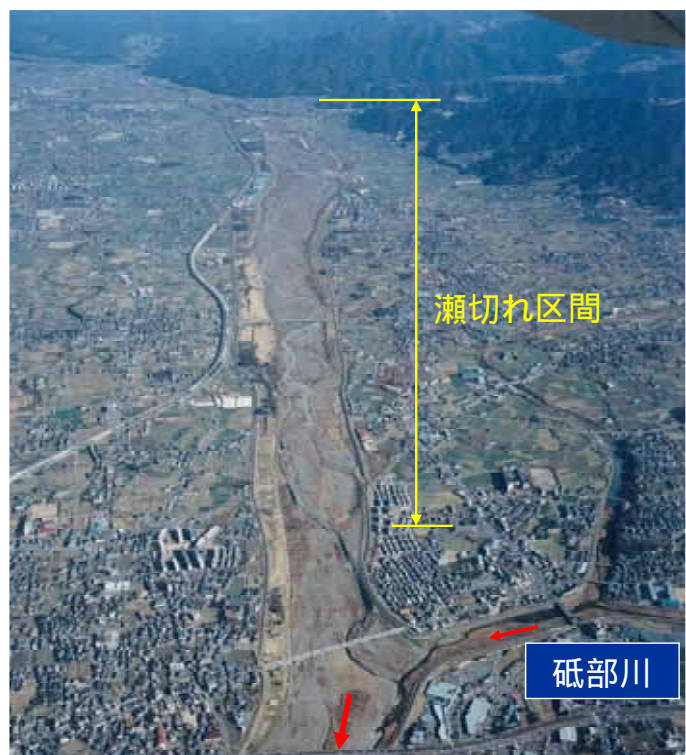
重信川 10k 付近より上流の瀬切れ状況

(H15 年 1 月撮影)

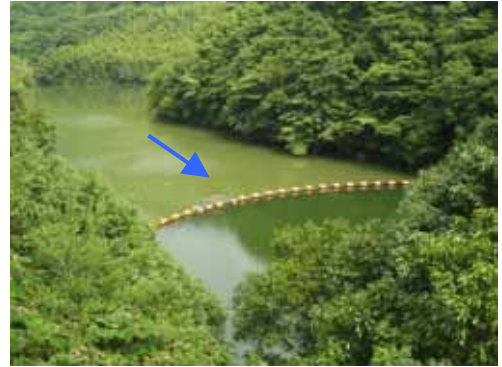
水質汚濁防止フェンス

石手川ダムでは昭和 50 年代から 60 年にかけて、淡水赤潮が頻発し、貯水池の水質悪化が問題視された。その対策として水質汚濁防止フェンス（以下、「フェンス」という）を設置した。昭和 62 年よりフェンスの設置試験を開始し、平成 8 年に本施設を設置して、現在にいたっている。

設置前後で比較すると、年によって天候、増水の影響により例外はあるものの、設置後の平成 8 年以降は、透明度が上昇し、クロロフィル a についてもおおむね濃度が低下している。また、フェンスの上流と下流の透明度を比較すると、フェンスの下流の透明度が上流よりも高い傾向にある。これらにより、フェンスは水質改善に一定の効果があると考えられる。

しかしながら、平成 8 年の設置以降も生物異常発生は生じており、これは大規模な増水があった年には、貯水池全体が攪拌されることによって、フェンスのシート効果が見られないことによるものと考えられる。
