第1回 地下占用物連絡会議

3. 1) 地下占用物連絡会議の設置について

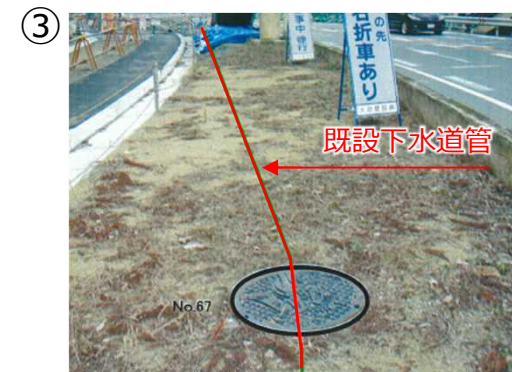
- 八潮市での陥没事故では、県道の車道部（交差点部）に埋設された下水道（構造弱部）の損傷が原因
- 通行規制が長期化しているとともに、当該県道は緊急輸送道路であり、災害等が発生した場合の影響も懸念
- また、当該箇所には下水道の他、複数の占用物件が輻輳しており、復旧工事に時間を要す一因

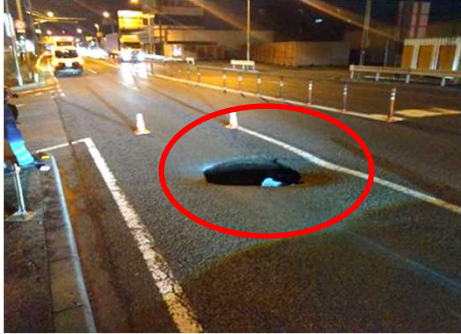
<p>コルゲート管の劣化部から雨水が路盤に侵入し土砂が吸い出されたものと推定</p>

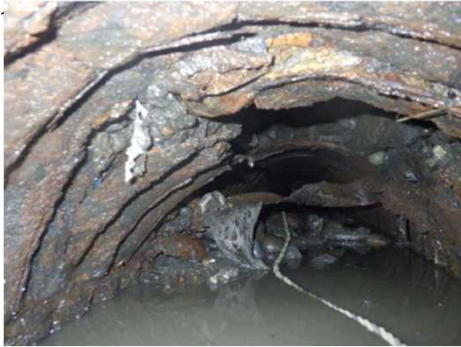
- これまでの損傷状況の把握や道路土構造物点検要領を考慮しつつ、**陥没時の影響の大きさを考慮**した損傷状況把握手法を検討。
- 損傷状況等の把握は、**目視又はICT・AI技術等の新技術により確認するものとする。**
- 現場での試行を行いつつ、維持管理基準への記載内容について検討

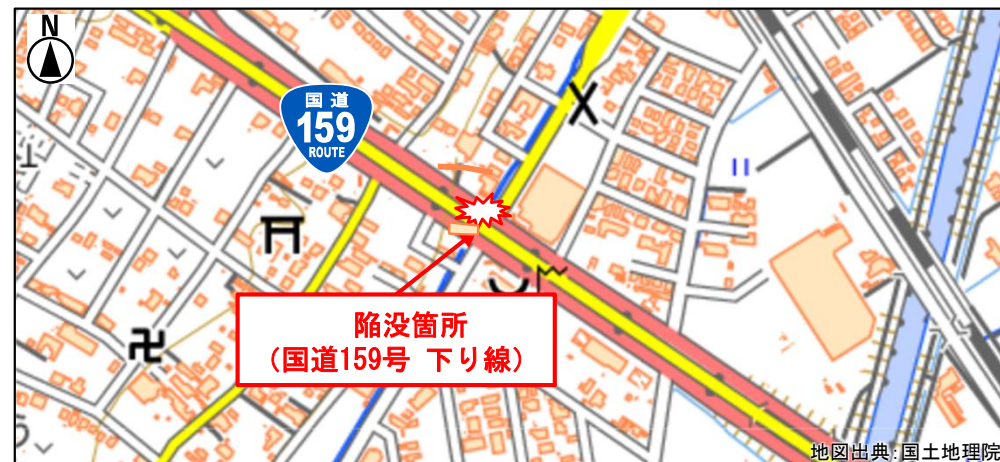
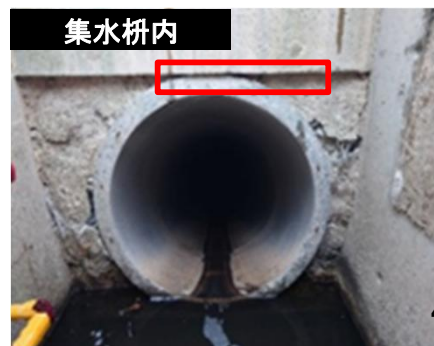
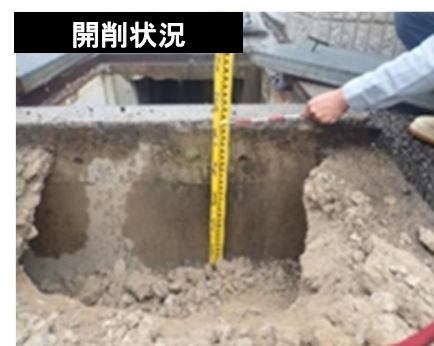
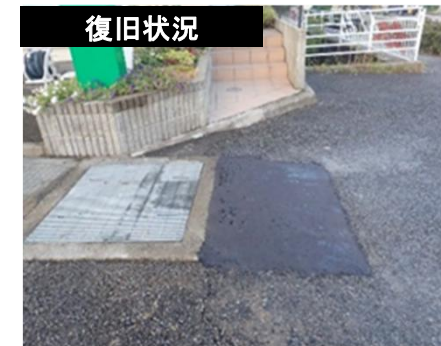
【道路排水施設】国道4号道路排水施設破損による陥没事例(埼玉県越谷市)

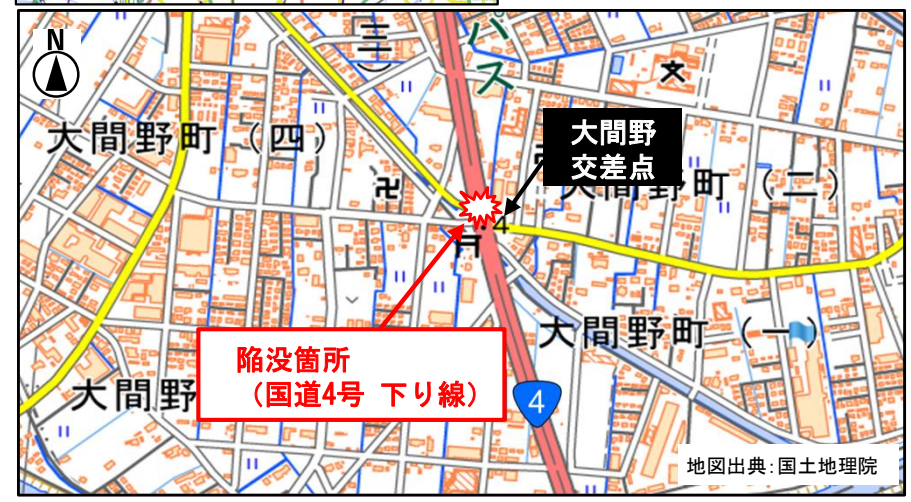
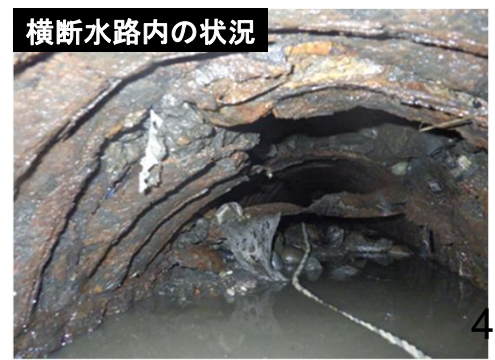
【道路排水施設】国道53号道路排水施設破損による陥没事例(鳥取県智頭町)

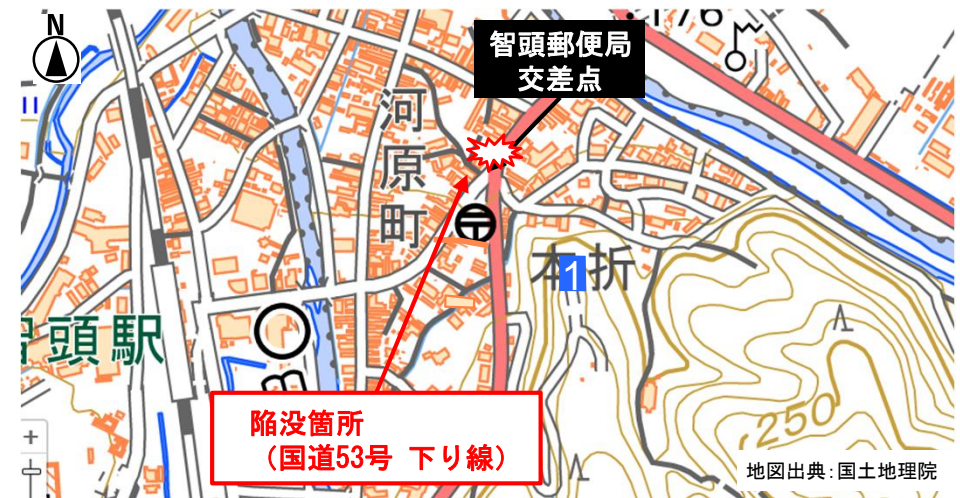
【道路排水施設】国道4号道路排水施設破損による陥没事例(青森県平内町)

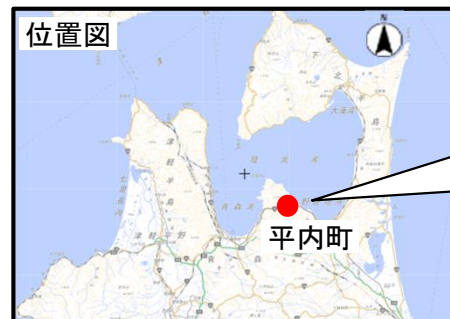
発生日時：令和7年 5月28日(水) 15時29分頃(推定)
 発生場所：国道4号 713.3kp(下り線 歩道)
 青森県東津軽郡平内町大字小湊字愛宕 地内
 発生事象：道路排水施設の破損箇所からの吸い出しによる陥没

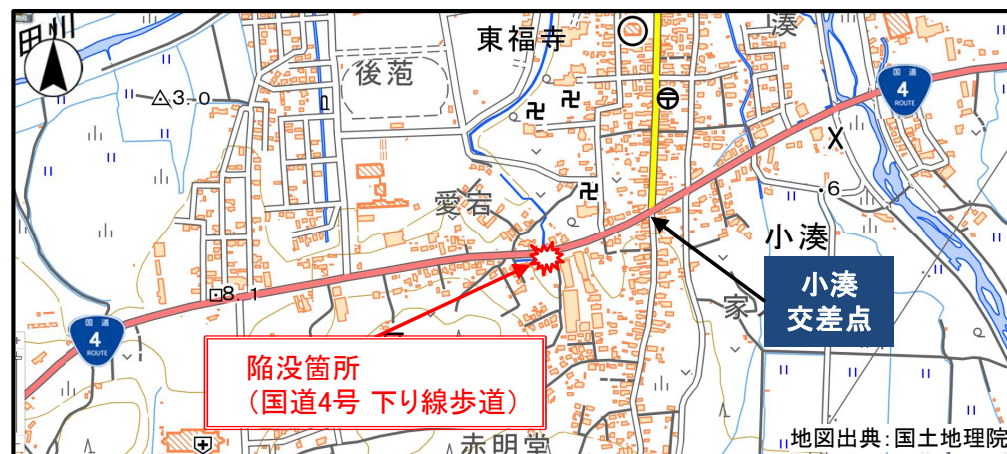
集水柵側壁の破損箇所からの土砂の吸い出しが発生したものと推定。

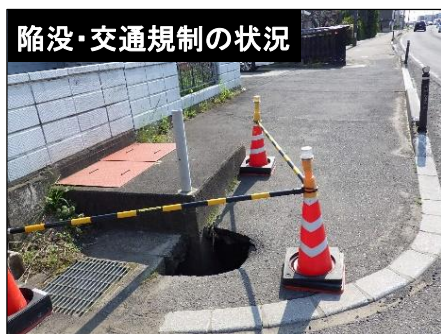
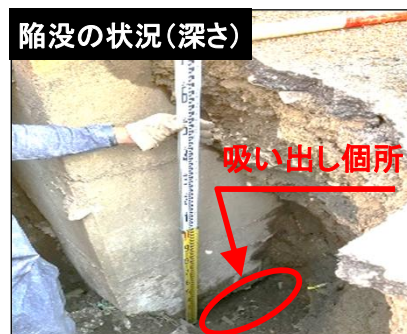
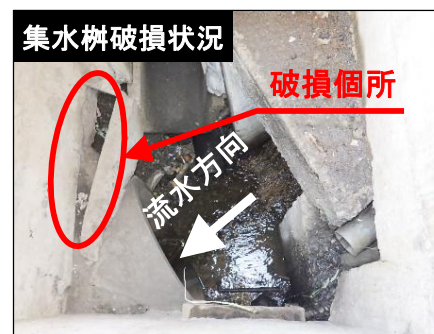
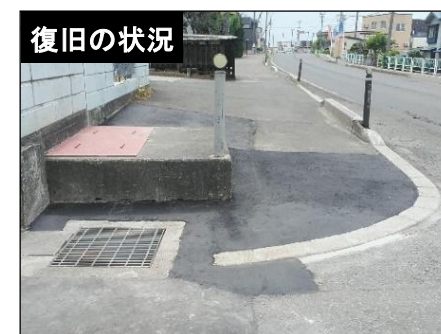
【道路排水施設】国道6号道路排水施設破損による陥没事例(茨城県茨城町)

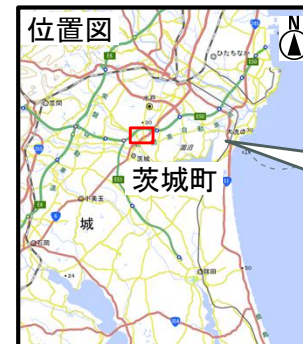
- 発生日時：令和 7年 8月7日（木） 10時22分頃（推定）
- 発生場所：国道6号 100.0kp（上り線）
東茨城郡茨城町長岡3472-2
- 発生事象：道路排水施設の破損箇所からの吸い出しによる陥没

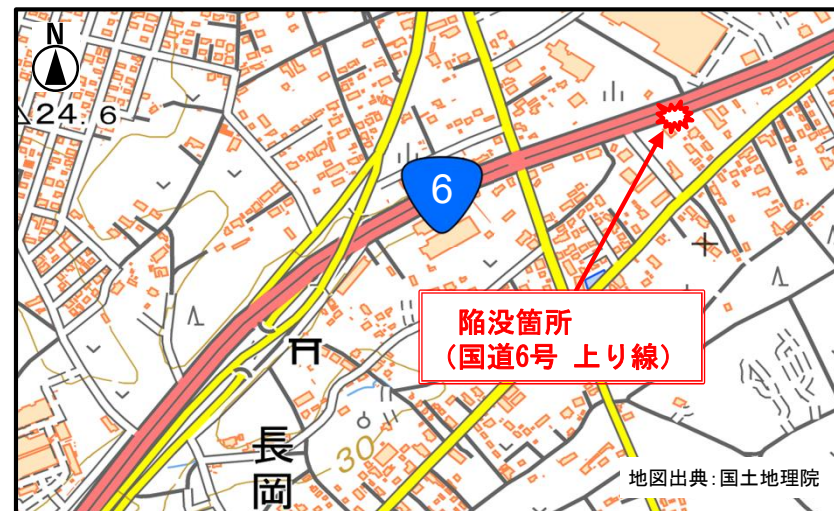
8月7日（木）	10時22分	一般の方から道路管理者へ道路陥没について通報
	10時55分	維持業者現地到着
	11時00分	交通規制（上り線歩道規制）開始
	12時30分	交通規制（上り線1車線規制）開始
	12時35分	道路排水構造物に穴が開いていることを確認
	13時10分	維持業者が復旧作業着手
	15時40分	路面復旧完了
	15時45分	交通規制解除

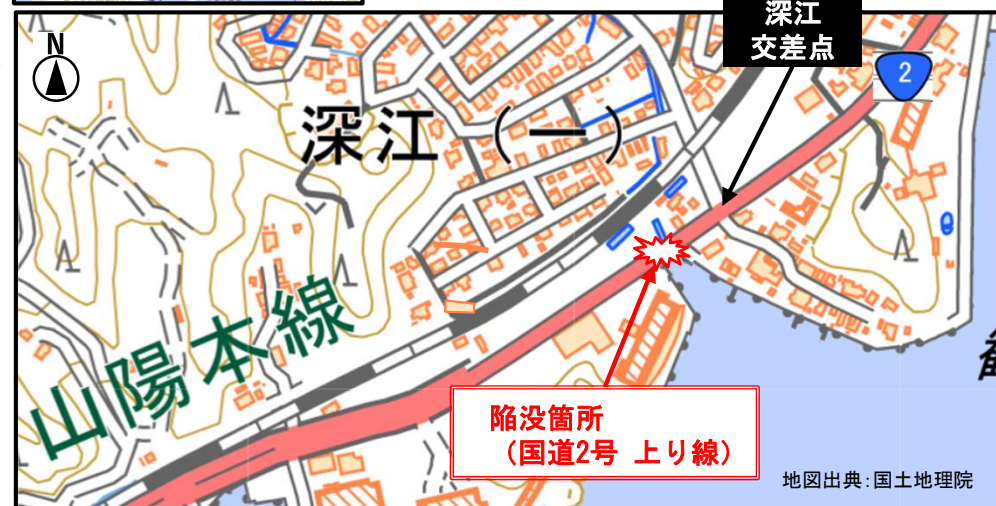
【下水道】県道松戸草加線下水道管破損による陥没事例(埼玉県八潮市)

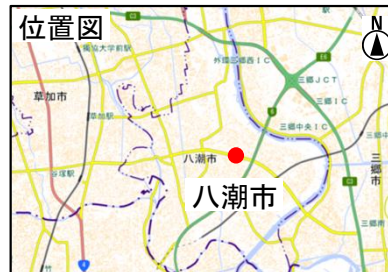
■ 陥没箇所の地下埋設物の状況（平面図）

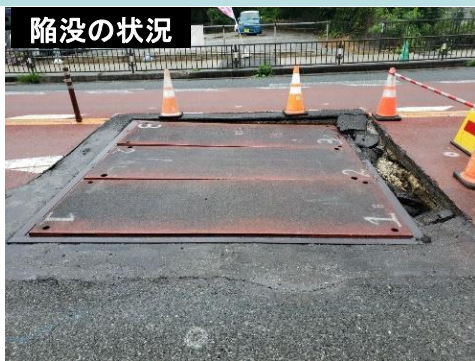
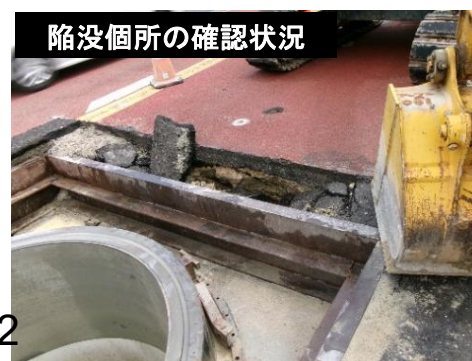
【下水道】市道新琴似1番線下水道管破損による陥没事例(北海道札幌市)

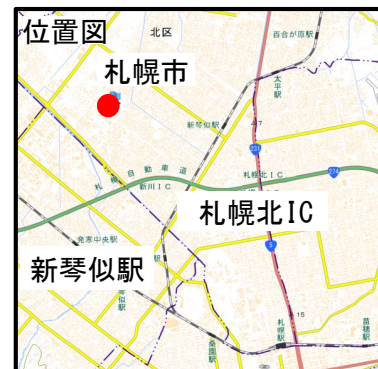
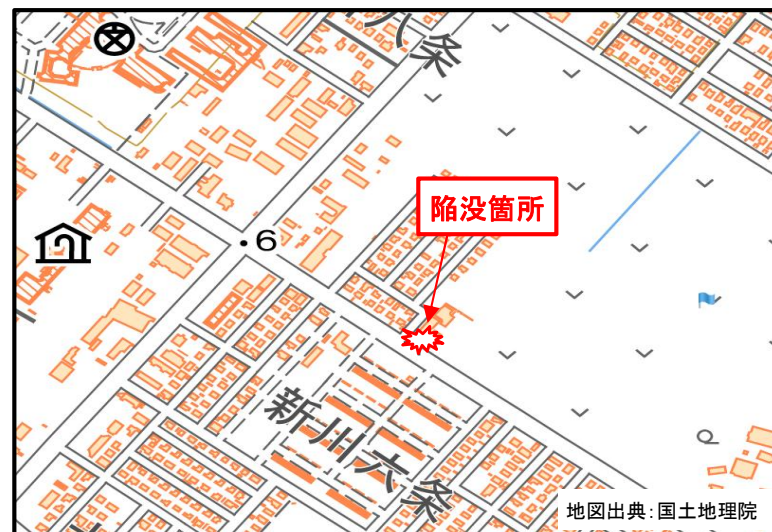
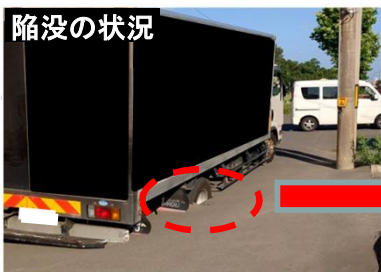
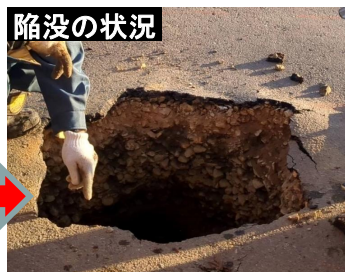
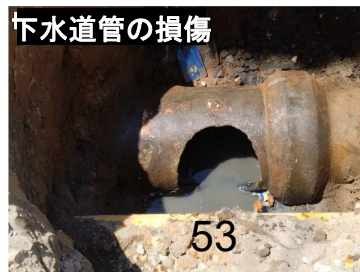
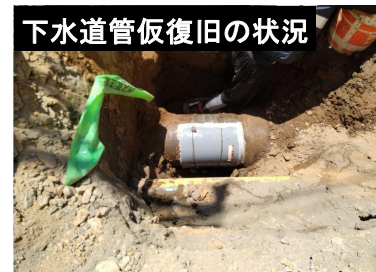
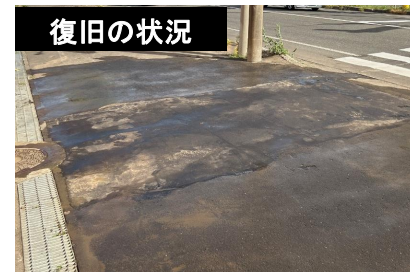
【上水道】国道1号水道管破損による陥没事例(京都府京都市)

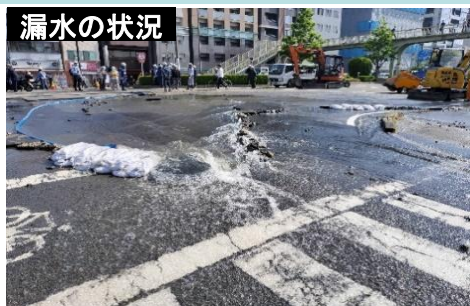
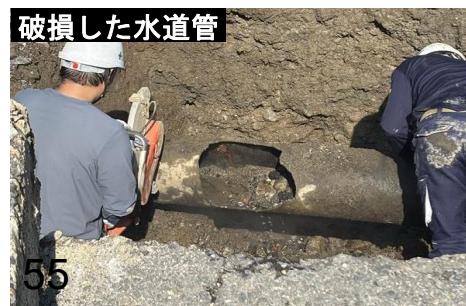
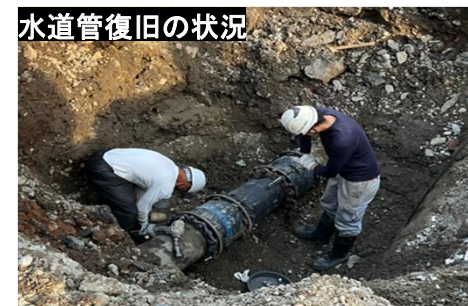
【上水道】市道川上8号線水道管破損による陥没事例(長崎県長崎市)

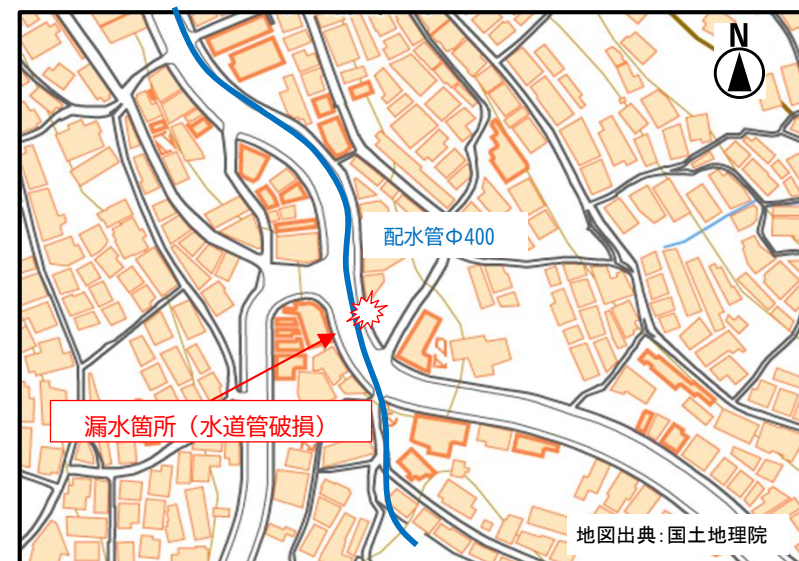
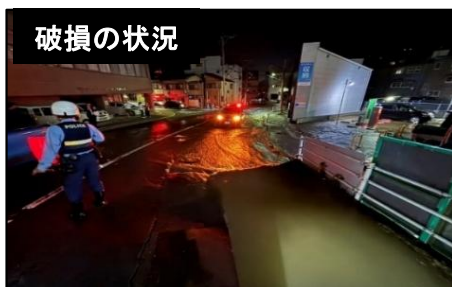
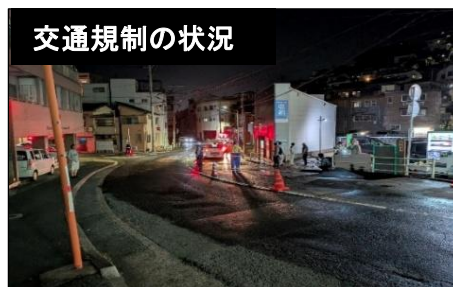
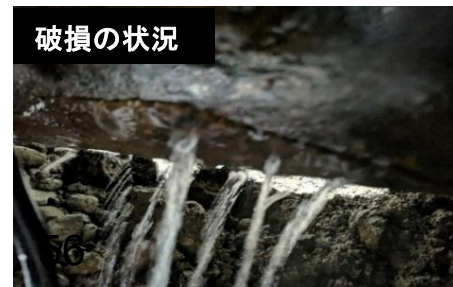
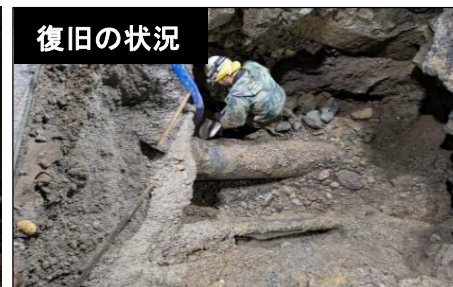
【上水道】国道13号水道工事に伴う陥没事例(秋田県秋田市)

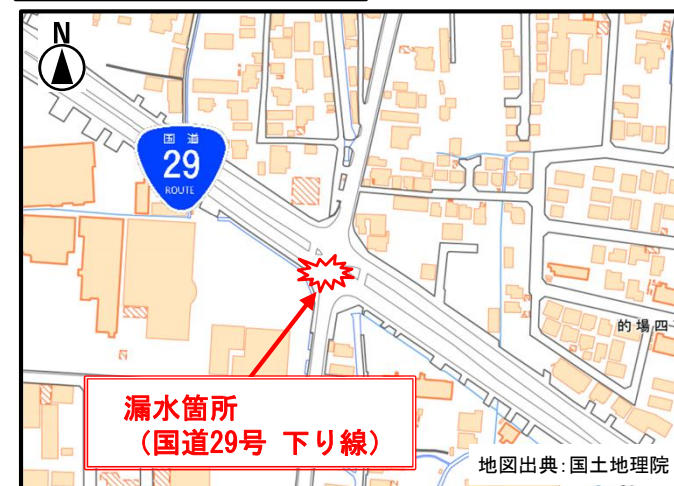
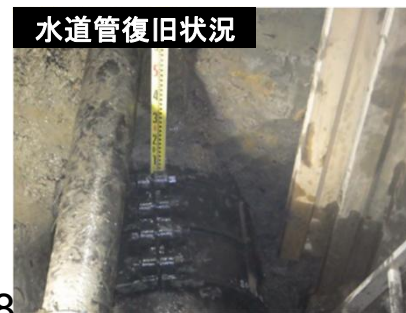
【農業用水】県道米田六戸線農業用水路破損による陥没事例(青森県六戸町)

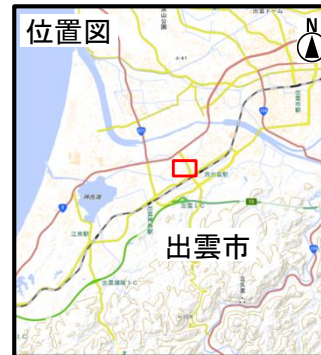
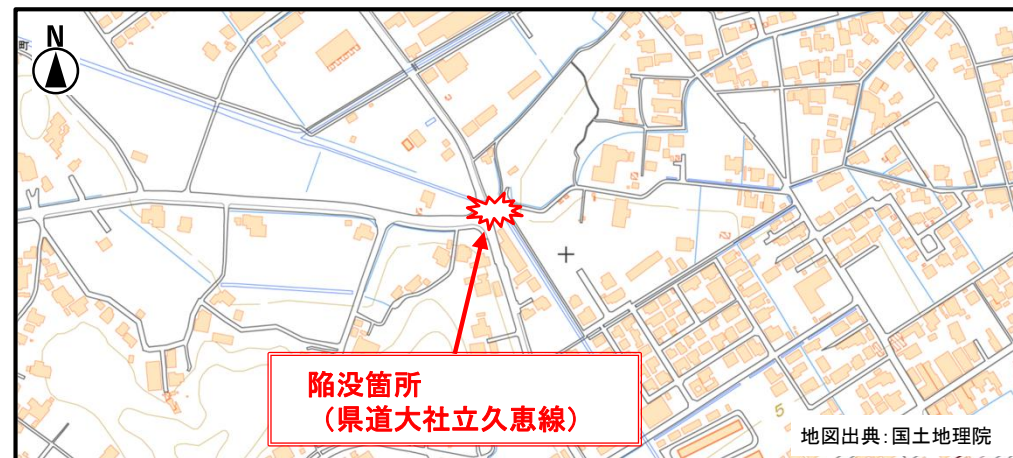
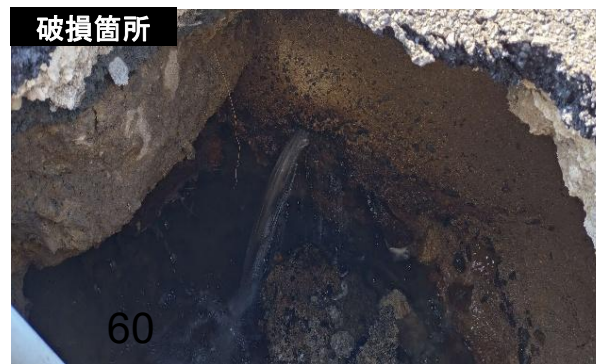
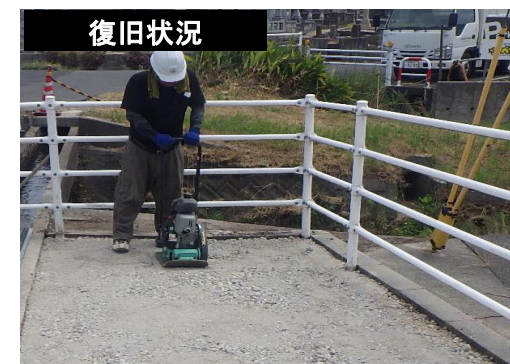
【通信】国道155号通信管理設箇所の陥没事例(愛知県豊田市)
