工事の進捗状況

加茂築堤事業の堤防整備状況(那賀川本川・加茂谷川)

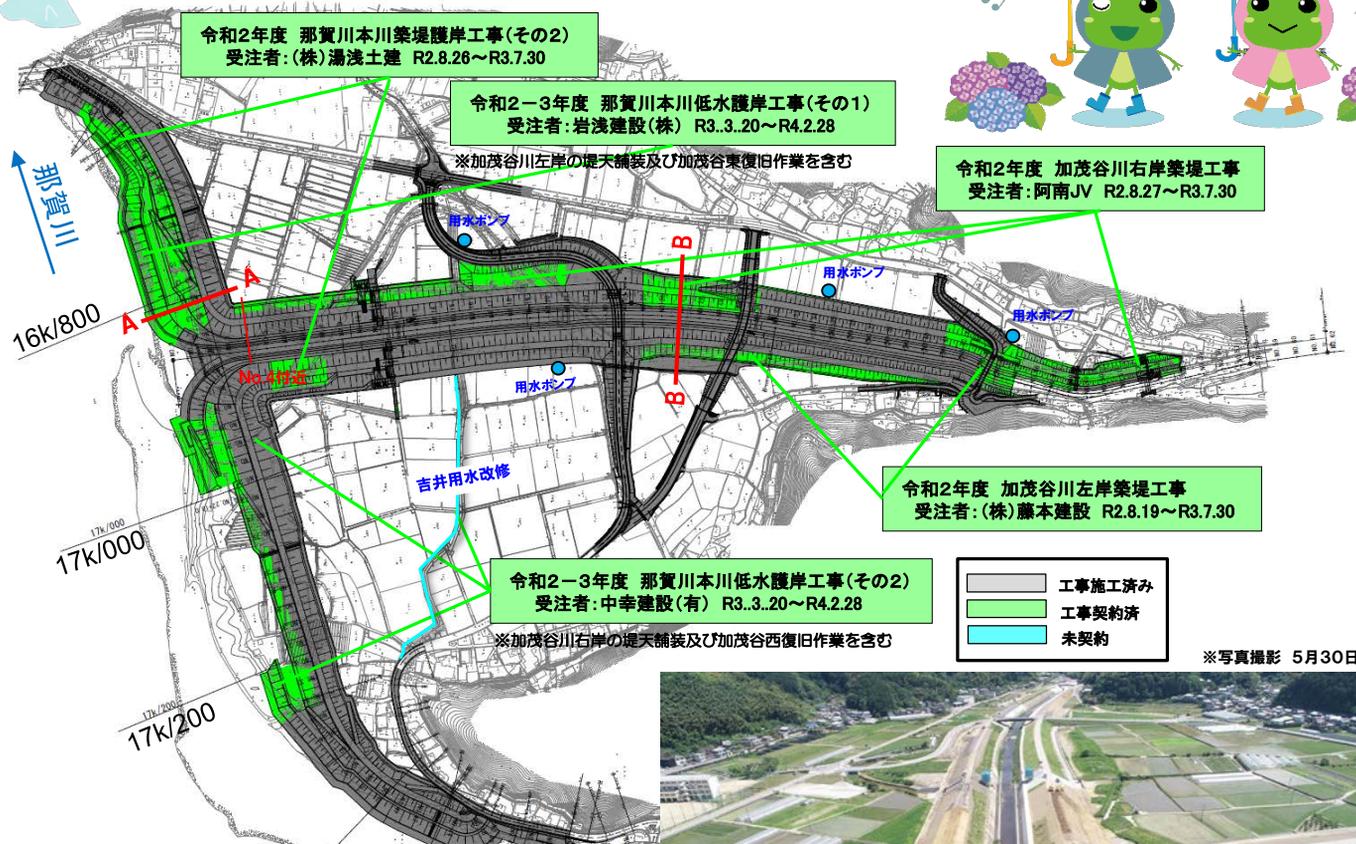
本年度の出水期から加茂谷川の樋門、排水設備が利用可能となり、堤内側の水位上昇にも対応が可能となりました。加茂谷川には植生が根付き、以前の姿を取り戻しつつあります。堤防の芝もとてもキレイですね！！完成が楽しみです。

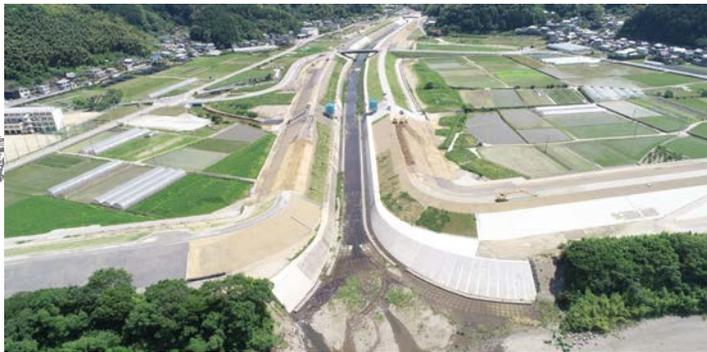
令和3年5月に最終的な堤防の高さまで盛土が完成し、安全度が大幅にアップしました。しかし、一部護岸工が未施工の箇所があり、まだまだ気は抜けません。今年度完成を目指し、迅速に施工を進めて参ります。

[那賀川本川 A-A断面]

16k300付近
NO.12

D.H.W.L : 平成26年8月 台風11号痕跡
H.W.L 28.499 D.H.W.L 27.917

[加茂谷川 B-B断面]

NO.27

B.H.W.L+28.813
