平成16年8月31日9時発表

台風16号による那賀川の洪水概況（速報）

国土交通省那賀川河川事務所災害対策支部

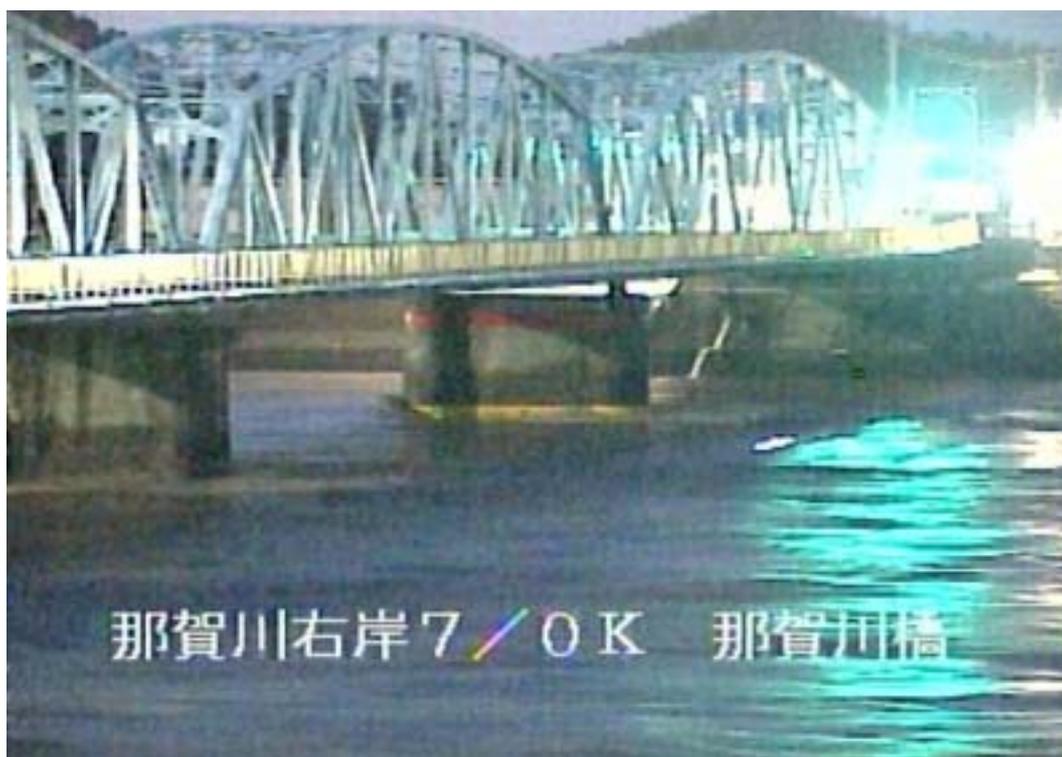
那賀川橋（基準地点古庄）の出水状況
（8月31日4時50分頃の状況）

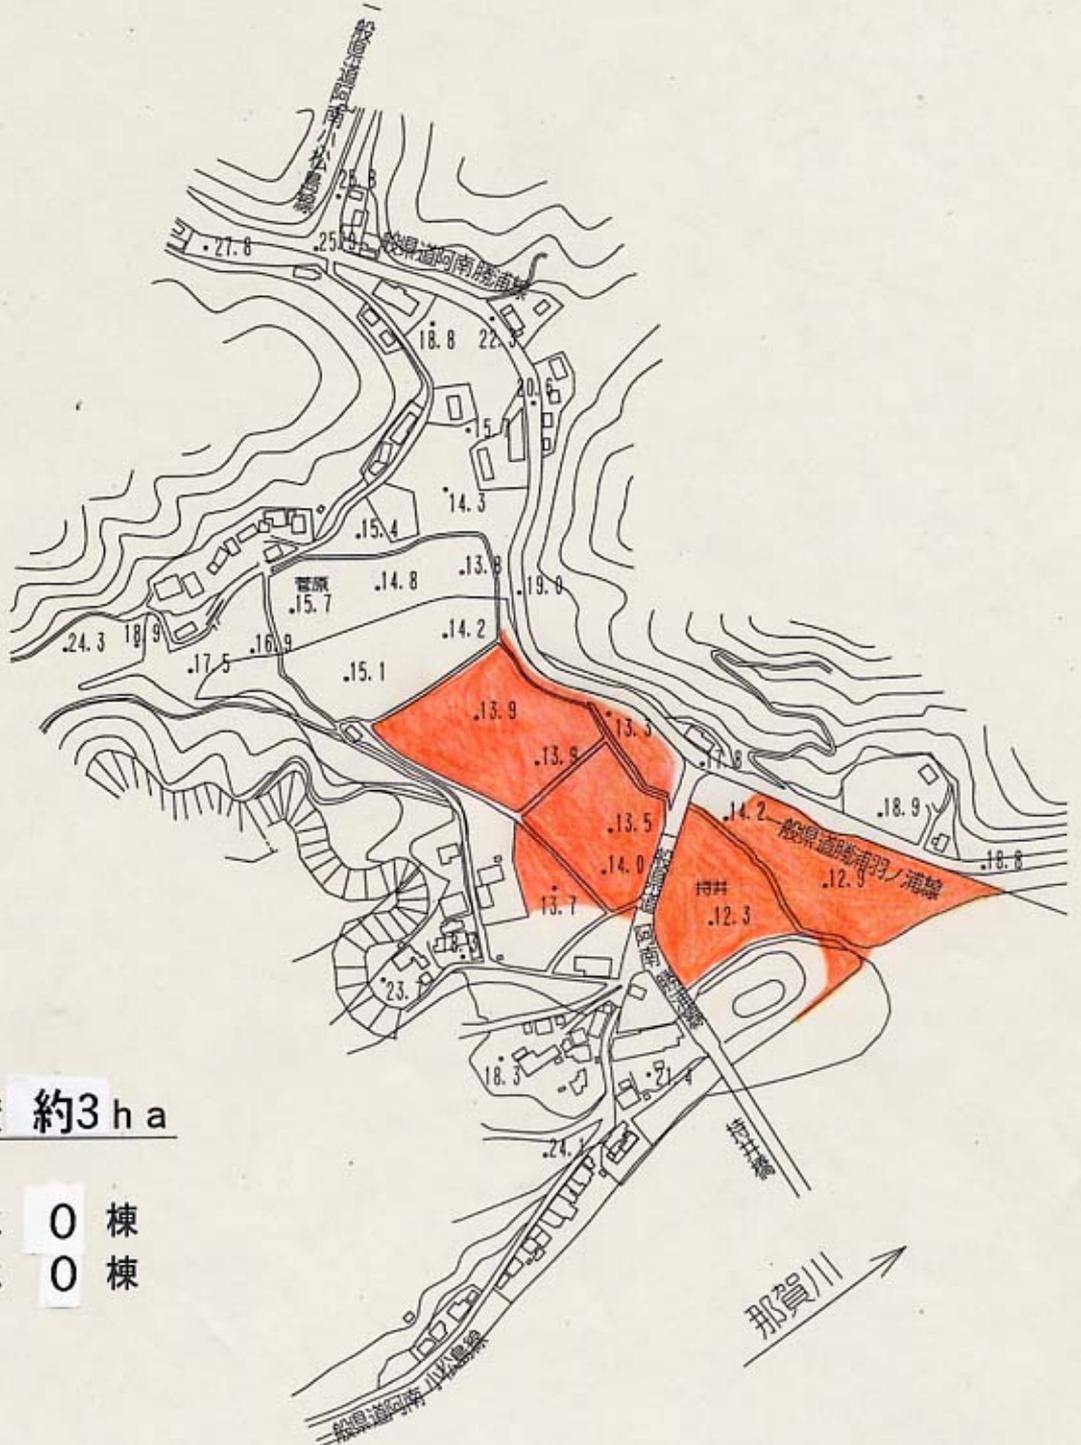
別添1

持井地区

S=1:5000

最大推定

浸水面積 約3ha

床上浸水 0棟

床下浸水 0棟

- ・警戒水位を越える水位上昇により、阿南市内の直轄管理区間上流地区において浸水被害が発生しました。現在までに把握されている浸水地区は、阿南市持井地区、吉井地区、深瀬地区、加茂地区です。
- ・浸水範囲等：別添 1～4のとおり。

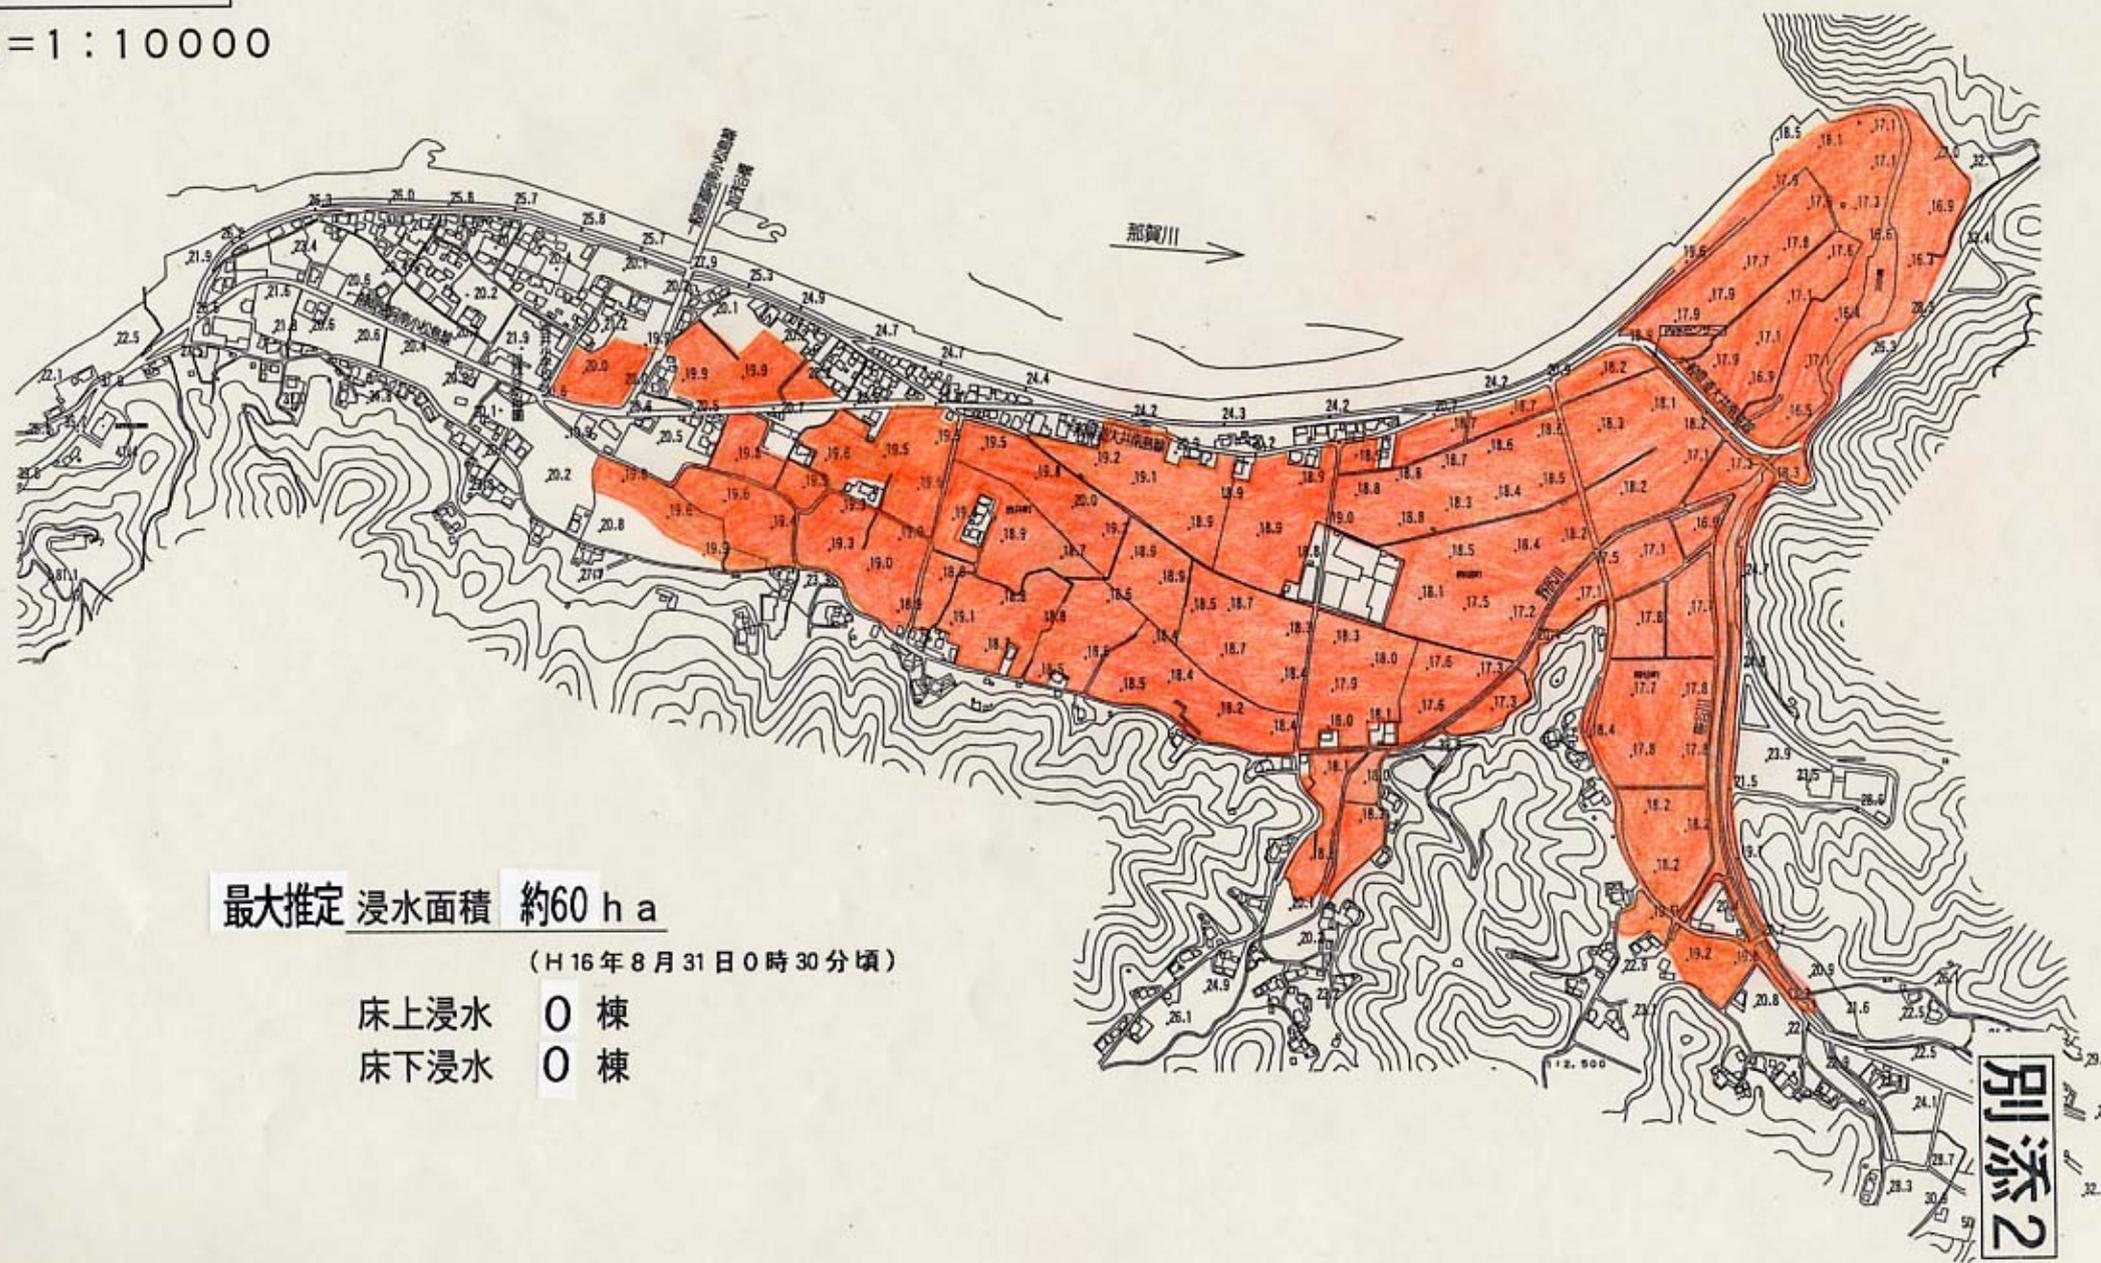
別添2

吉井地区

S=1:10000

最大推定 浸水面積 約60 ha

(H16年8月31日0時30分頃)

床上浸水 0 棟
床下浸水 0 棟

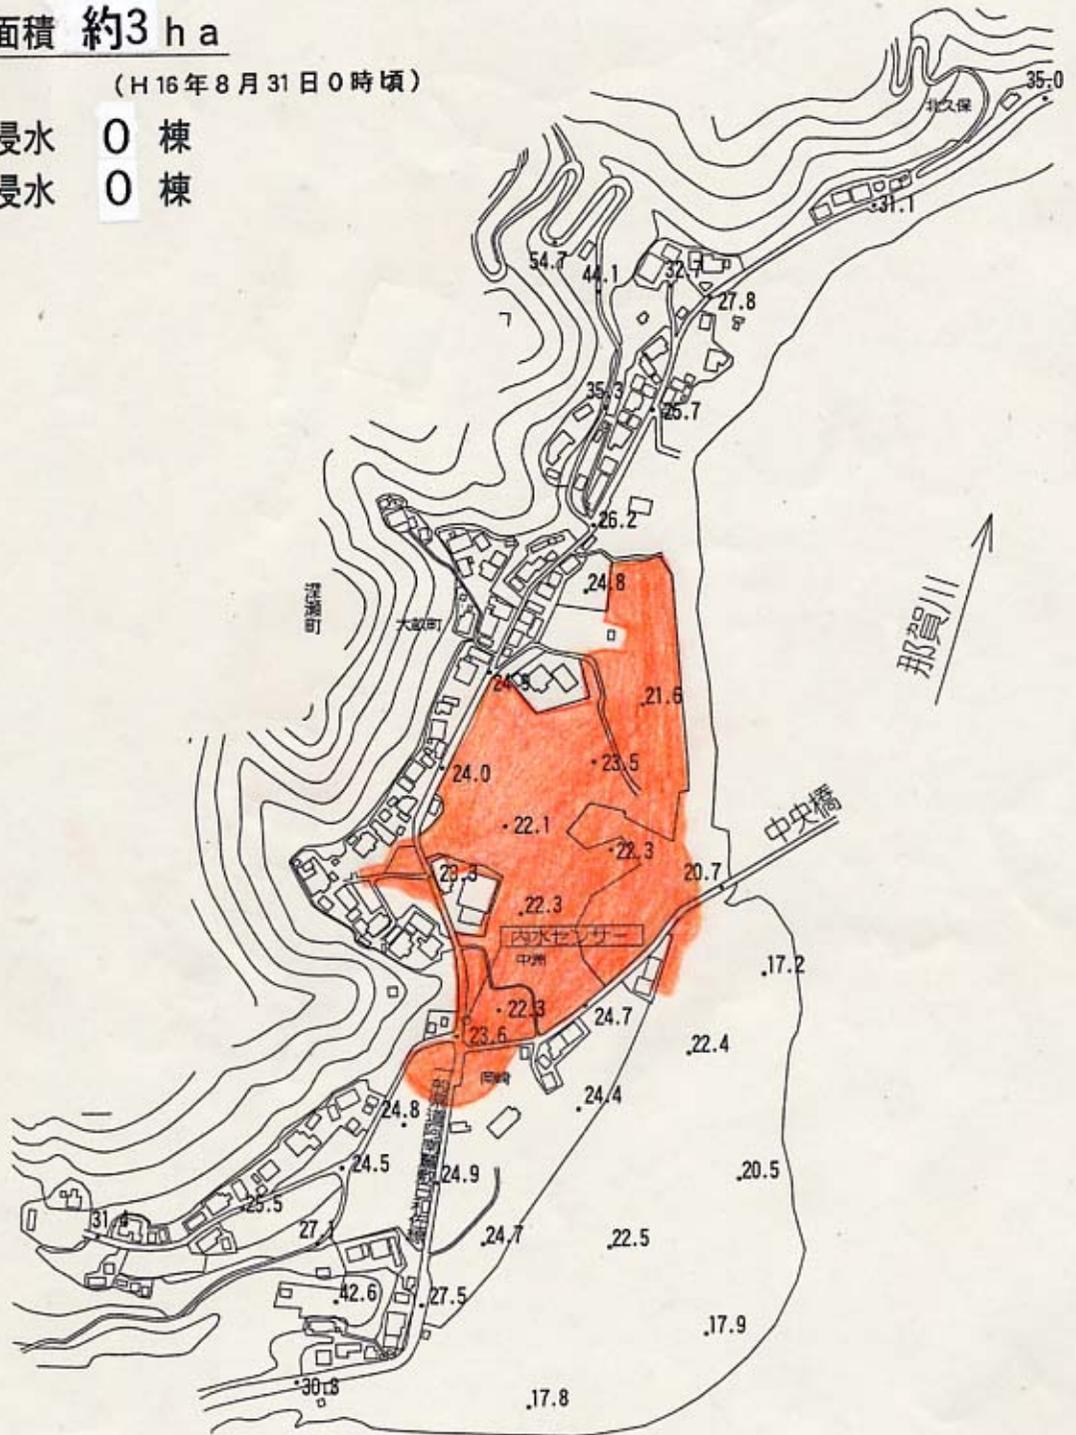
別添3

深瀬地区

S=1:5000

最大推定 浸水面積 約3 ha

(H16年8月31日0時頃)

床上浸水 0 棟

床下浸水 0 棟

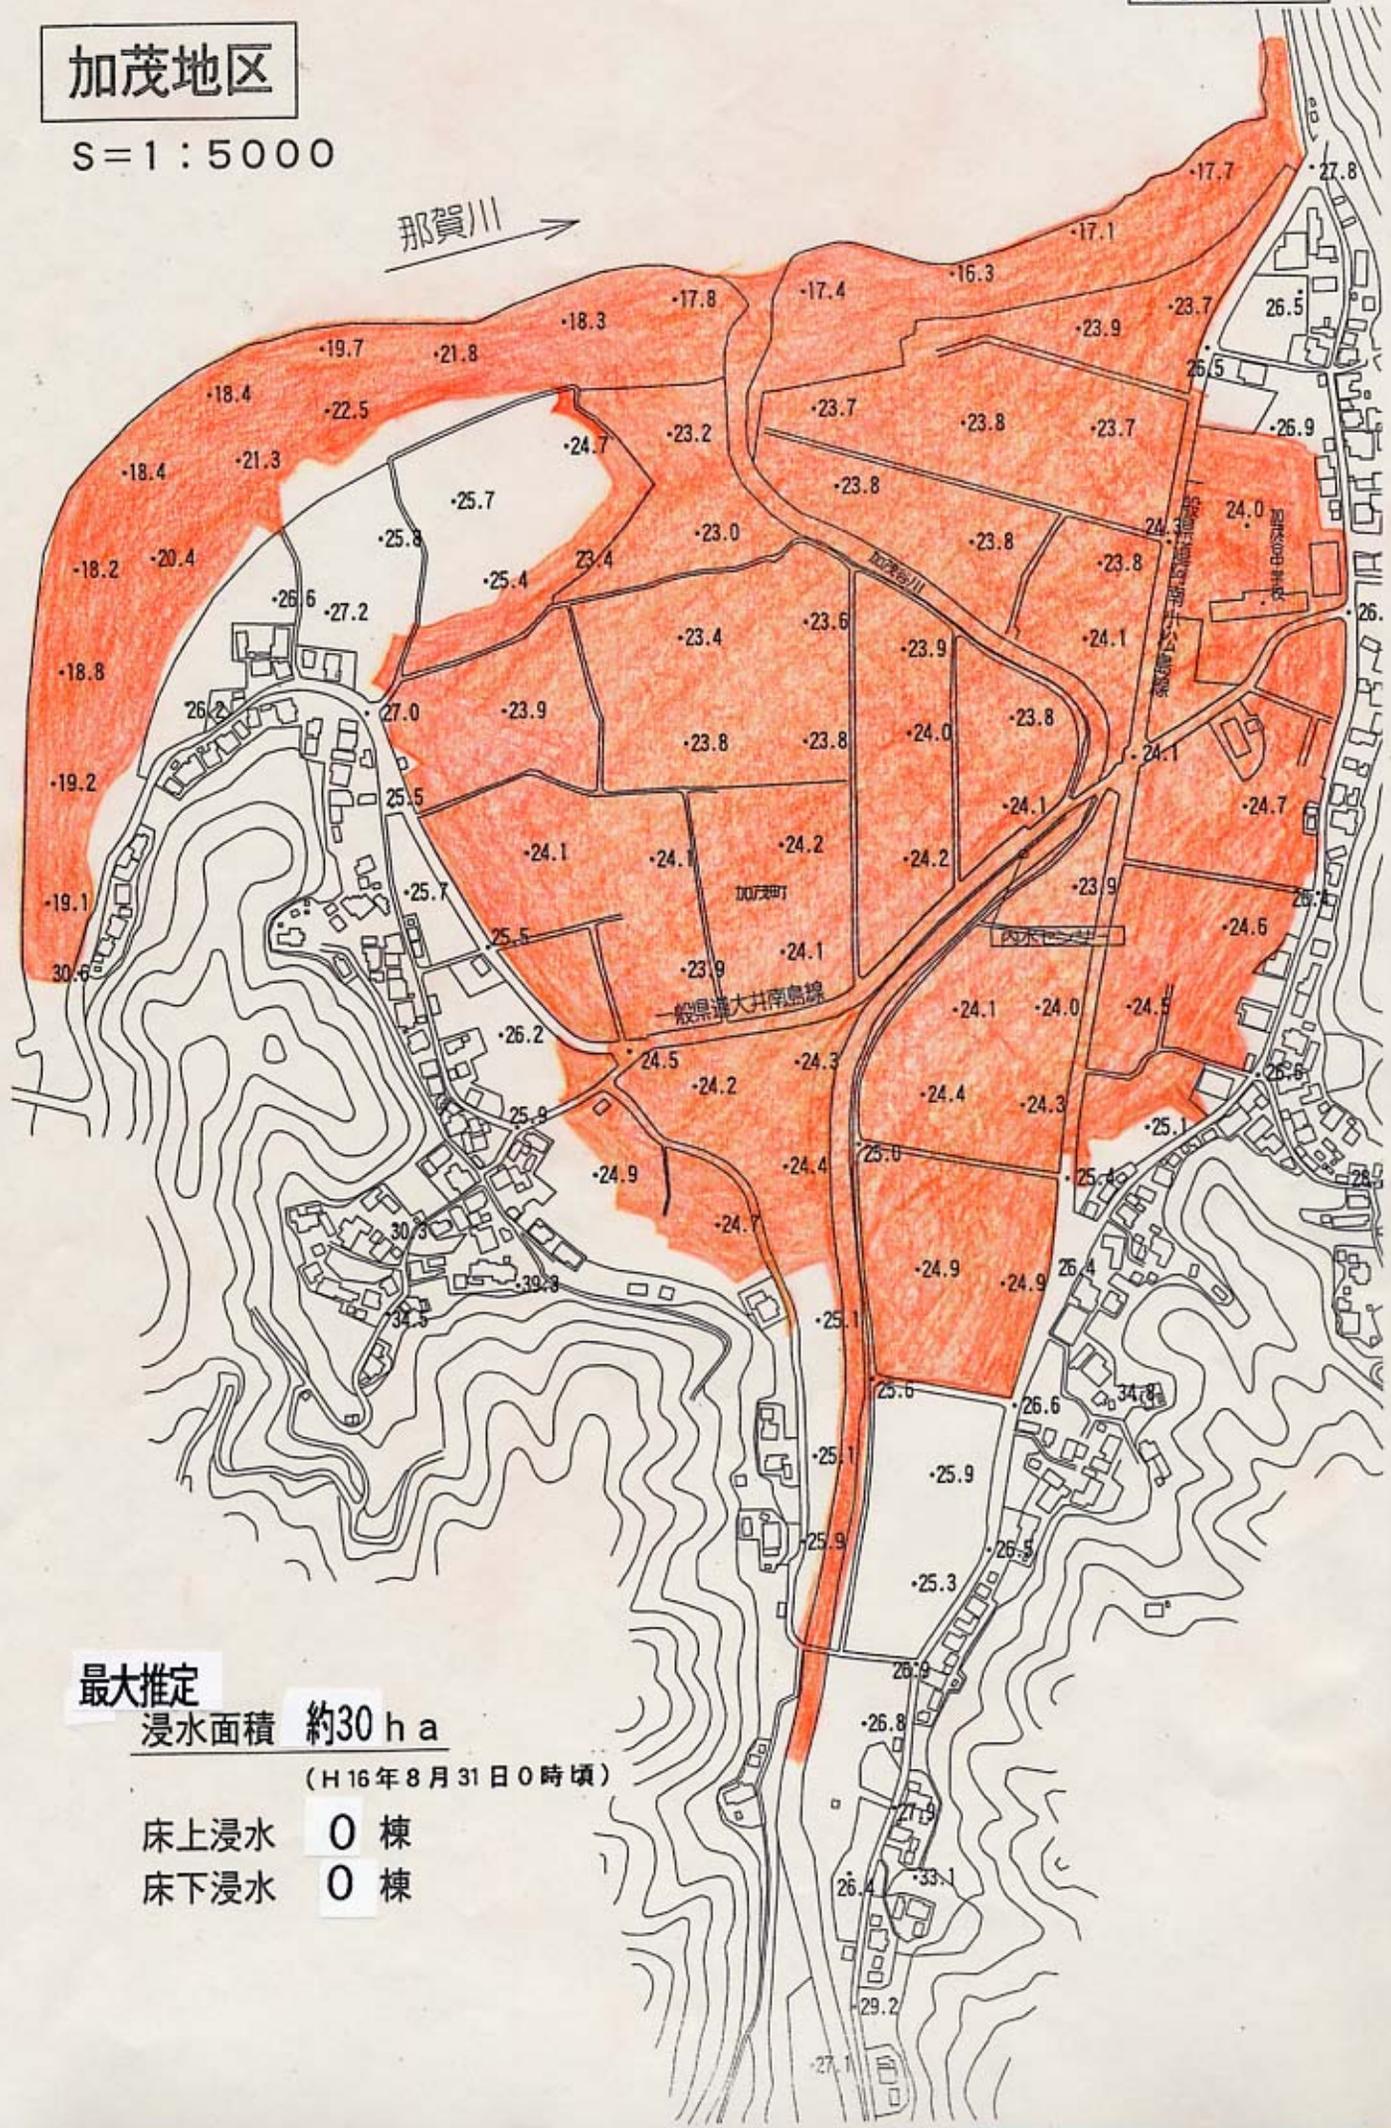
加茂地区

S=1:5000

最大推定

浸水面積 約30 ha

(H 16年 8月 31日 0時頃)

床上浸水 0 棟

床下浸水 0 棟
