ページ番号	平成28年11月（現行）	ページ番号	平成31年 4 月（変更原案）
		コラム表紙	
		コ ラ ム

ページ番号	平成28年11月（現行）	ページ番号	平成31年 4 月（変更原案）						
		コラムー1	<コラム①>那賀川流域における森林管理						
		<div><p>&lt;コラム①&gt;那賀川流域における森林管理</p><p>～森林の多面的な機能の高度発揮に向けた取組～</p><p>那賀川流域874km<sup>2</sup>における森林面積は約782km<sup>2</sup>となっており、流域の約9割を森林が占めています。</p><p>森林は木材などの生産の場であるだけでなく、生物多様性の保全、土砂災害の防止、水源のかん養、保健休養の場の提供などの多面的な機能を有しています。</p><p>那賀川では、このような森林の多面的な機能の高度発揮に向けて、伐採、間伐、造林、林道の整備、保安林の管理、治山事業、近年顕著になっているシカの食害対策などの森林の整備および保全の取組が進められています。</p><p>これらが、多面的な機能を発揮することにより、洪水・渇水の緩和や土砂流出の抑制につながることが期待されます。</p><p><b>森林の多面的な機能</b></p><p>【出典】政府広報オンライン 国産の木材を使用して、元気な森林を取り戻そう！ <a href="http://www.gov-online.go.jp/useful/article/201310/3.html">http://www.gov-online.go.jp/useful/article/201310/3.html</a></p><p><b>森林の整備および保全の例</b></p><div><div><p>間伐後の人工</p></div><div><p>完成した林道</p></div><div><p>防塵ネットの設置</p></div></div><p>【出典】平成29年度 管内概要 西国森林管理局徳島森林管理署</p><p><b>保安林の機能の例</b></p>

ページ番号	平成28年11月（現行）	ページ番号	平成31年 4 月（変更原案）
		コラムー2	<コラム②>那賀川治水の歴史
		<div><div>&lt;コラム②&gt;那賀川治水の歴史</div><div><div>◆ 万代堤と古毛の水刳岩（通称：大岩）</div><div><p>万代堤は、古毛村の庄屋、吉田宅兵衛充隆（3代目）が、1788（天明8）年に藩の命令により、私財を投じて工事に着手して以来、1872（明治5）年まで十数回にわたって改修されました。その規模は、長さ約1,070m、敷幅約44m、高さ約7m、天端幅約7mで、当時としては本格的な堤防でした。</p><p>万代堤は、毎

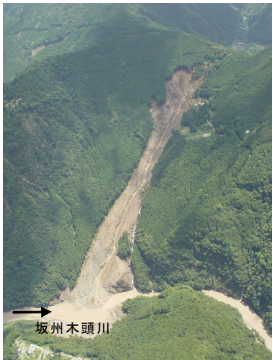
ページ番号	平成28年11月（現行）	ページ番号	平成31年 4 月（変更原案）
		コラム－4	＜コラム④＞長安ロダム堆砂対策の緊急性
		<p>＜コラム④＞長安ロダム堆砂対策の緊急性 ～平成16年 8 月洪水と土砂対策～</p> <p>平成16年 7 月30日夜から降り出した雨は、台風10号の接近とともに激しくなり、台風が通り過ぎたあとも、湿った空気が太平洋から四国に流れ込み、那賀川流域の那賀町海川から沢谷にかけて細い円弧状の雨域が長時間続きました。そのため、海川観測所（四国電力(株)）では、1 日の降水量の日本記録となる1,317mmを記録しました。</p> <p>この集中豪雨により、那賀町大用知や阿津江では大規模な地すべりが数カ所で発生し、2 名の方が亡くなりました。崩壊した土砂は、一気に坂州木頭川から長安ロダム貯水池に流れ込み、平成16年のダムへの堆砂量は約200万m<sup>3</sup>にも達しました。</p> <p>現在は、追立ダムに堆積している土砂を除去し、長安ロダムへの土砂流入を抑制しています。しかしながら再度の豪雨により多量の土砂が長安ロダムに流入する可能性があることから、長安ロダムの堆砂対策は緊急の課題となっています。</p> <div style="display: flex; justify-content: space-around;"> <div style="text-align: center;"> <p>台風上陸 6 時間後 (平成16年 7 月31日午後10時)</p>

<p>坂州木頭川</p> <p>那賀町阿津江地区の地すべり状況</p> </div> <div style="text-align: center;">

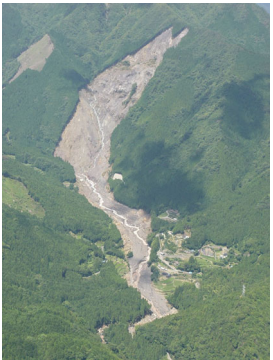
<p>那賀町大用知地区の地すべり状況</p> </div> </div>

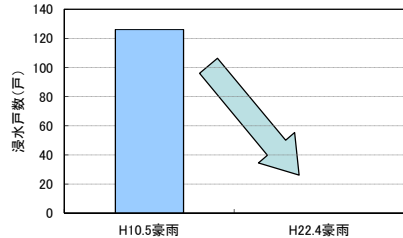
ページ番号	平成28年11月（現行）	ページ番号	平成31年 4 月（変更原案）																		
		コラムー10	<コラム⑨>完了事業の効果																		
		<div><p>&lt;コラム⑨&gt;完了事業の効果</p><p>～桑野川における排水ポンプ場（排水機場）の整備効果について～</p><p>桑野川における戦後最大規模の洪水である平成11年 6 月29日の洪水では、桑野川左岸の阿南市宝田町から長生町で約240haが浸水し、床上浸水22戸、床下浸水232戸が浸水するなど多大な被害が発生しました。</p><p>この多大な洪水被害を鑑み、浸水被害を軽減させることを目的とした「桑野川床上浸水対策特別緊急事業（以下、床上事業）」を平成14年度より行い平成20年度に完了しました。床上事業では、桑野川の増水により排水不良に陥っている川原地点及び大津田川・桑野川の合流点に 1 か所ずつ排水ポンプ場（川原排水機場及び大津田排水機場）を設置するとともに、阿南市宝田町から長生町までの約3. 2kmの引堤工事を行いました。</p><p>事業完了後最大規模の洪水である平成22年 4 月豪雨では、事業実施前に発生した同等規模の雨量・流量である平成10年 5 月豪雨と比べると、浸水戸数が 0 戸に減少しました。</p><p>また、大原観測所の水位は平成10年 5 月豪雨と比べて約60cm低くなりました。</p><div>

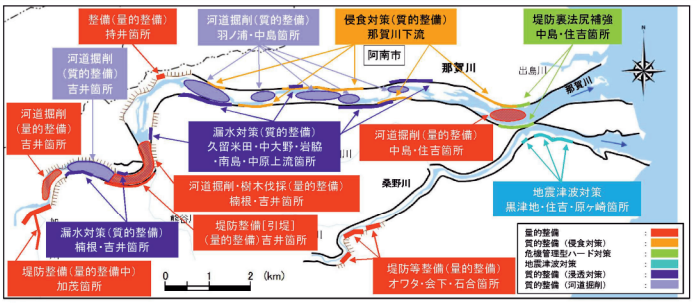
ページ番号	平成28年11月（現行）	ページ番号	平成31年 4 月（変更原案）
		コラムー11	<コラム⑩>那賀川の国管理区間における河川改修の進め方
		<p style="text-align: center;">&lt;コラム⑩&gt;那賀川の国管理区間における河川改修の進め方</p> <p>那賀川では、戦後最大流量を更新した平成26年台風11号洪水により、国・県管理区間の無堤地区を中心に大規模な浸水被害が発生するとともに、那賀川下流部では漏水及び侵食被害が頻発しています。また、全国的に、平成30年7月豪雨では、記録的な大雨により甚大な被害が発生するなど、防災・減災、国土強靱化のための対策も急務となっています。そのため、河川整備計画では、那賀川流域の治水安全度を高める対策として、堤防の整備や強化、ダム改造（再生）を位置づけて対策を進めます。</p> <p>このうち、堤防の整備や強化などの河川改修については、現状の整備状況を踏まえ、上下流や左右岸のバランスに配慮し、段階的に進める予定であり、以下の2段階で進めることとしています。</p> <div style="border: 1px solid black; padding: 5px; margin: 10px 0;"> <p>STEP.1【前期】：河道整備流量8,500m<sup>3</sup>/sに対する堤防整備、地震津波対策など現在工事中の事業の完成および堤防強化等の推進</p> <p>STEP.2【後期】：河道整備流量9,000m<sup>3</sup>/sに対する河道掘削、引堤事業等の推進</p> </div>

<p>■STEP.1【前期】</p> <ul style="list-style-type: none"> <li>・加茂地区の無堤部解消（床上浸水対策特別緊急事業）（2021年度完了）</li> <li>・桑野川、派川那賀川の地震・津波対策を完了（2023年度完了）</li> <li>・吉井橋根地区等における河道掘削（侵食対策）、樹木伐採の実施</li> <li>・無堤部解消のため堤防等を整備</li> <li>・堤防強化（漏水・侵食等対策）の実施</li> </ul> <p>■STEP.2【後期】</p> <ul style="list-style-type: none"> <li>・STEP.1完了後、量的整備としてJ R 橋梁付近の河道掘削を実施</li> <li>・吉井地区の引堤を実施し、河道整備流量9,000m<sup>3</sup>/sを安全に流下させる。</li> </ul> <p style="text-align: right;">*今後の状況の変化により改修の進め方や施工場所は変わることがある。</p>
