# 工事ちやくちやく情報館

2024.10月末

## 初崎箇所

洪水や高潮などから地域を守るために  
堤防をつくっています

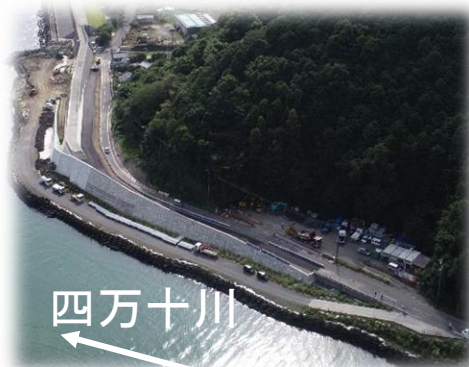
令和6年9月末撮影

県道の嵩上げを行っています！

県道の嵩上げに伴い、歩行者用通路を確保した上で片側通行規制を行っています。ご協力の程何卒よろしくお願いします。

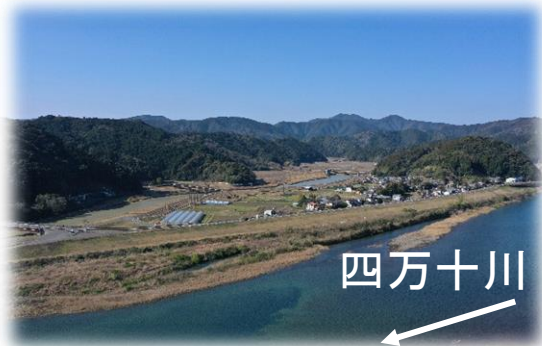
着手前

洪水時に必要な堤防断面確保のため  
堤防拡幅を実施しています

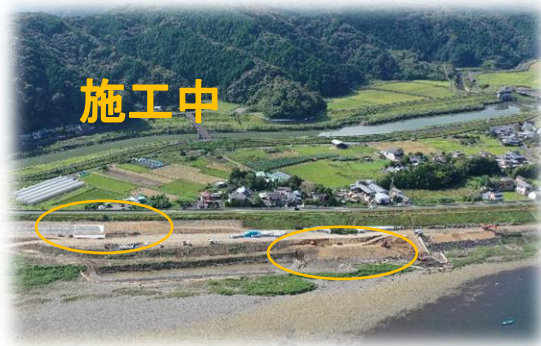
令和6年9月末撮影

山路橋付近の堤防断面が足りていない箇所について、堤防の拡幅工事を行っています。

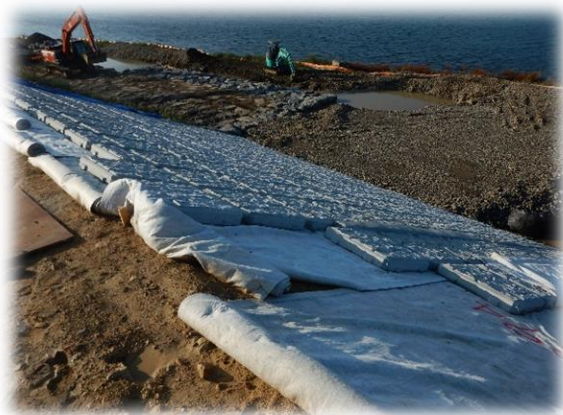
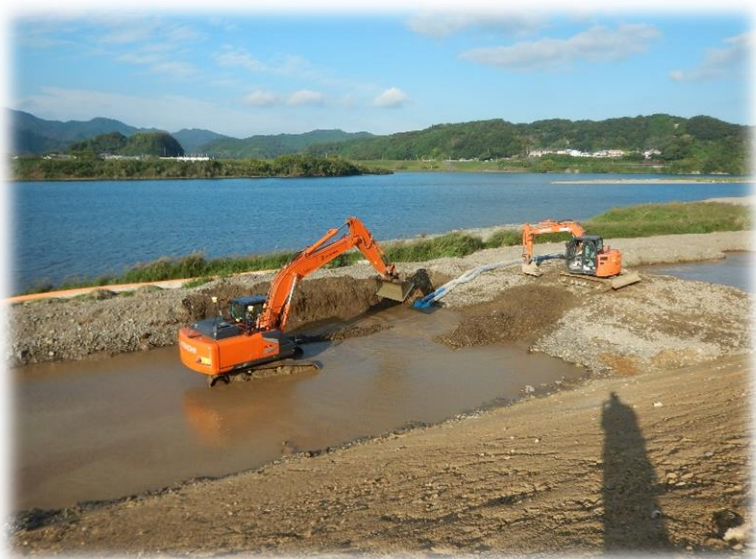
令和6年10月撮影

現在、護岸のブロック設置を行っています。右下の写真のように水面より下の高さのブロック設置の際には排水ポンプを活用しつつ、施工を行っています。

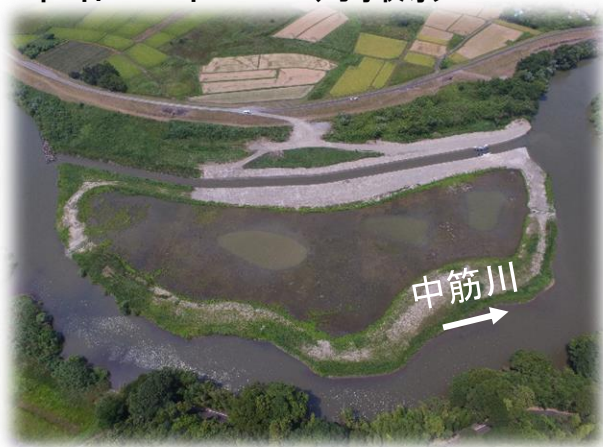
中山箇所 完成

四万十川自然再生事業の一つとして中山箇所では、ツルの繁殖拠点やねぐらの整備を行い、森沢箇所ではツルの餌となる魚類の産卵・繁殖拠点の整備を行っています。

中山箇所の整備は完了し、森沢箇所については今年度実施予定の掘削が完了しました！ツルの飛来時期になりましたので、多くのツルが飛来してくれることを期待しています！

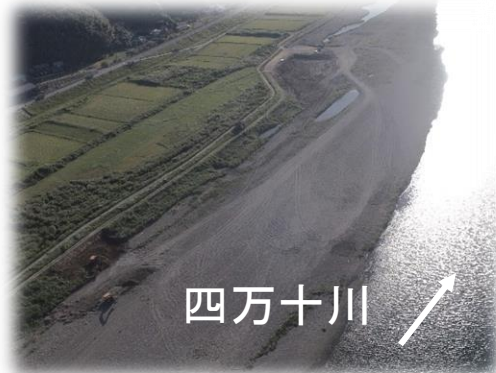
令和6年9月撮影

四万十川不破地区の河道掘削・樹木伐採工事を行っています。これにより、洪水を安全に流し、洪水による被害を軽減します。

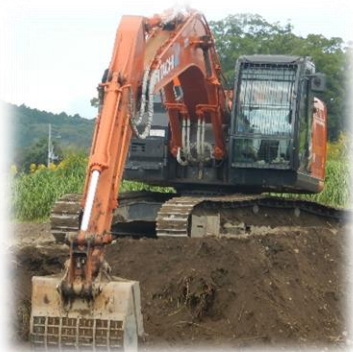
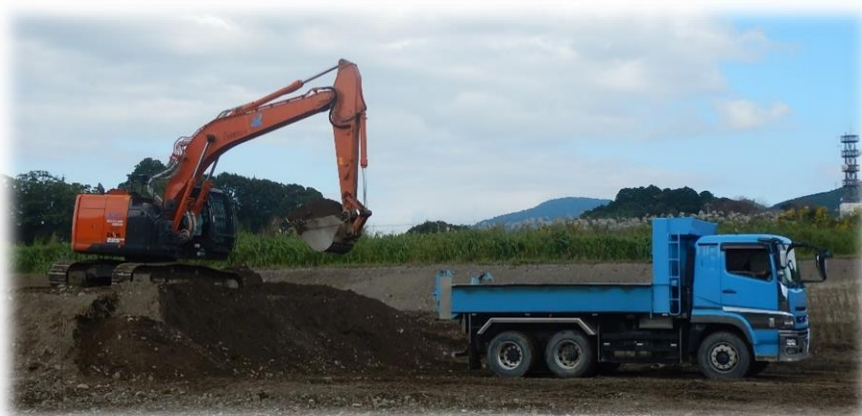
令和6年10月撮影

左下写真のようにバックホウに編み目状のバケットをつけることで土と根を分け、土を他工事へ流用するなどの活用を行っています。

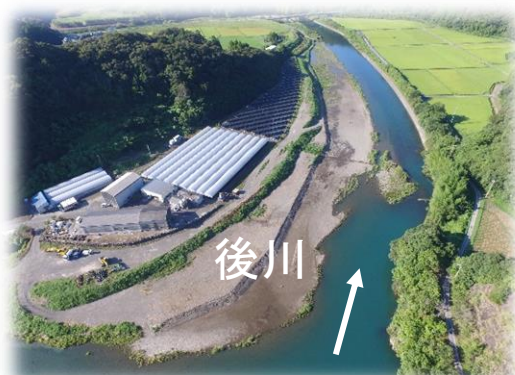
令和6年9月撮影

後川箇所では、河道掘削・樹木伐採工事を行っています。川の流れの障害となっている土砂を掘削し、流下能力の向上を行っています。

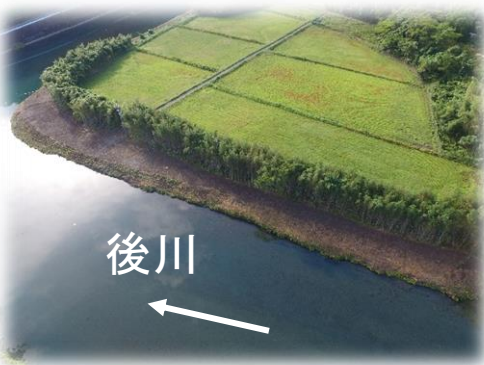
令和6年9月撮影

今年度の予定範囲の掘削・伐採は完了しました！  
これにより川の水が下流へ流れやすくなり、洪水を安全に流し、被害を軽減します。
