「平成22年度 高知県の総合流域防災対策」について

高知東部圏域総合流域防災協議会
吉野川上流圏域総合流域防災協議会
高知中部圏域総合流域防災協議会
高知西部圏域総合流域防災協議会

平成22年度 高知県の総合流域防災対策

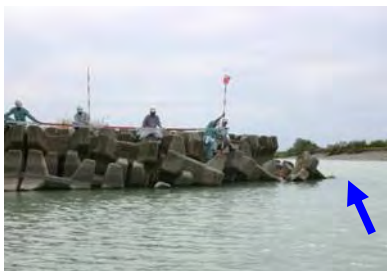
台風14号
吉原箇所
水制崩落状況

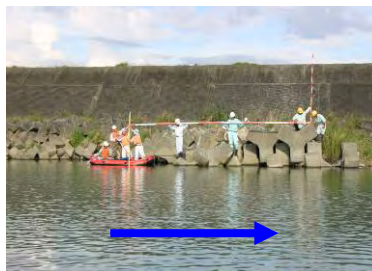
台風14号
吉原箇所
水制崩落状況

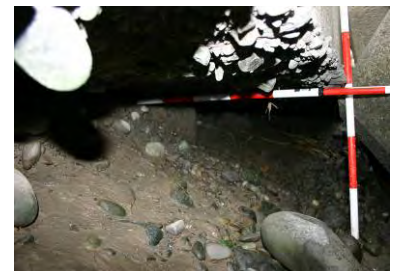
台風14号
吉原箇所
洗掘状況

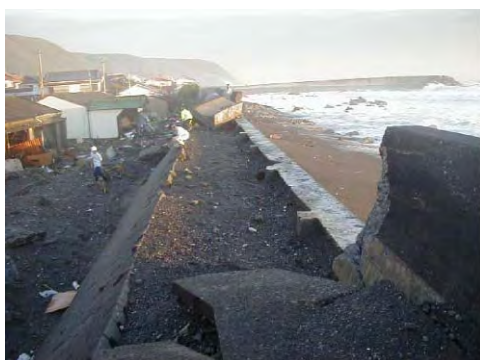
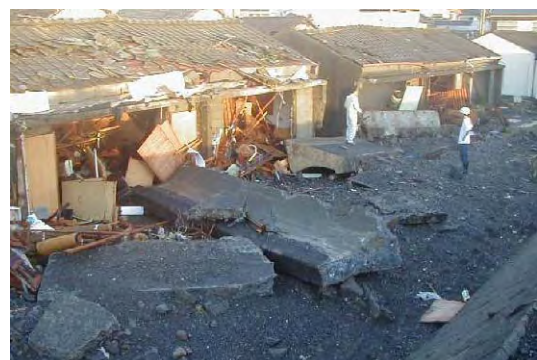
平成16年10月20日(水) 撮影

平成16年台風23号による菜生海岸被害状況

・近年の海浜の減少による越波対策として、岩戸海岸・西浜海岸・野根海岸等の海岸保全施設整備事業を推進します。

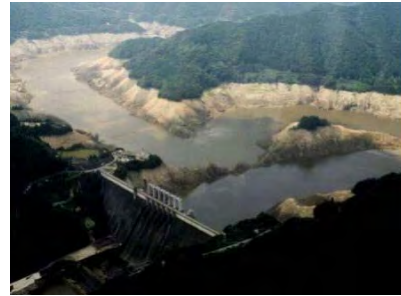
濁水発生状況(平成17年8月)

また、早明浦ダムの濁水放流の長期化が懸念され、対策について検討を行っています。

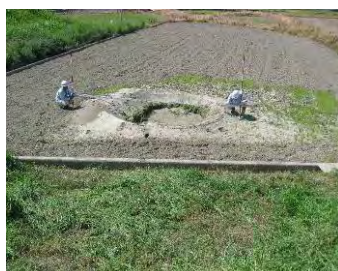
平成17年洪水
土佐市用石地区(漏水被害)

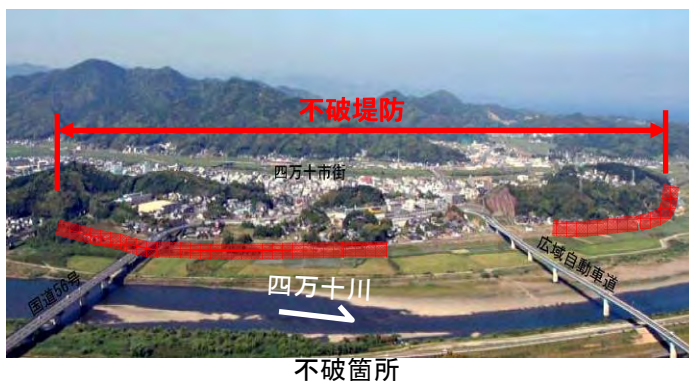
- ・ 四万十川の無堤箇所である不破上流箇所への堤防事業を推進します。

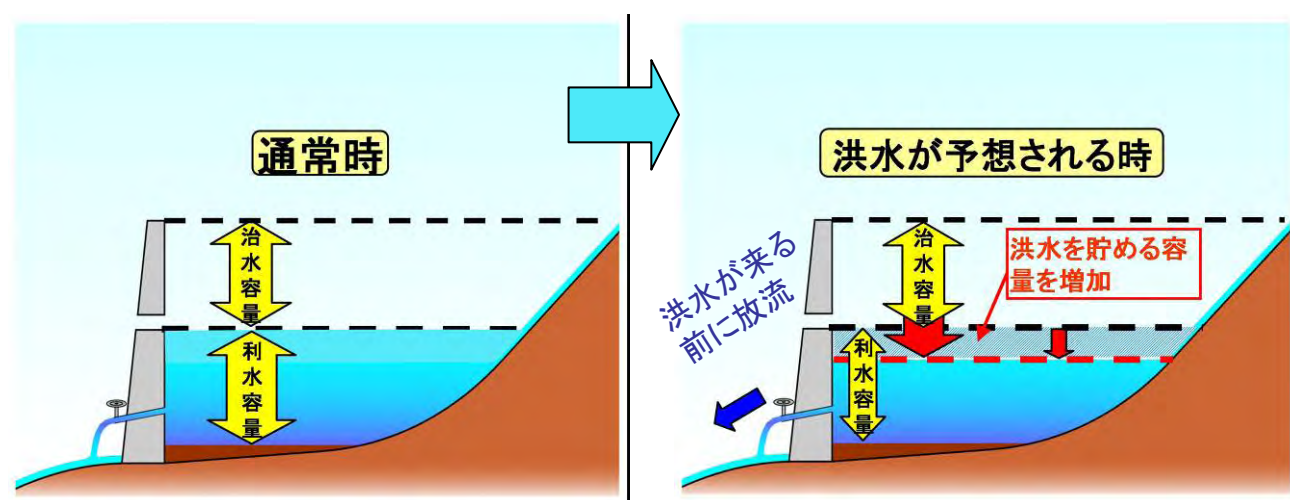
- ・中筋川左支川横瀬川(宿毛市山奈町山田)において、横瀬川ダム本体の準備工事である仮排水トンネル工事を継続するとともに、用地取得、環境調査等を実施します。
- ・横瀬川ダムの建設については、「今後の治水対策のあり方に関する有識者会議」の中間とりまとめを踏まえ、治水対策案について検証を行っていく予定です。
- ・中筋川ダムでは、施設の適正な運用や防災情報の提供に努めます。また、治水機能を一層向上させるための既存施設の有効活用として、可能な範囲で、洪水時にダムに貯める水量を増やすため、洪水がくる前にダムに貯まっている水を一定量流す「事前放流」を実施します。

ダムを真横から見た図

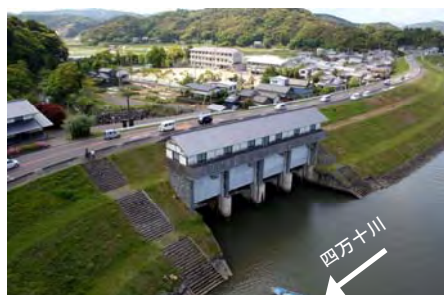
実崎樋門

- ・警戒避難体制の充実化を図るため、樋門等の操作の自動化・高速化を実施し、地域防災力の一層の推進を図ります。
