平成24年12月28日

四国地方整備局

国道32号大豊トンネル天井板の応急対応が完了しました ～ 道路を安全・安心・快適にご利用頂くために ～

【補修状況写真】

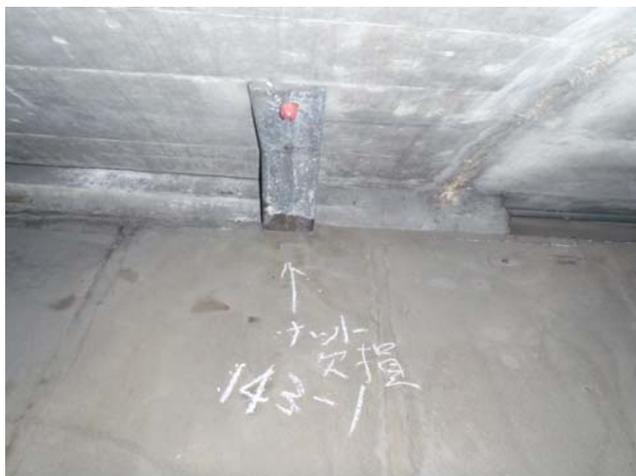
補修前

両端支持金具のナットの欠落(23箇所)

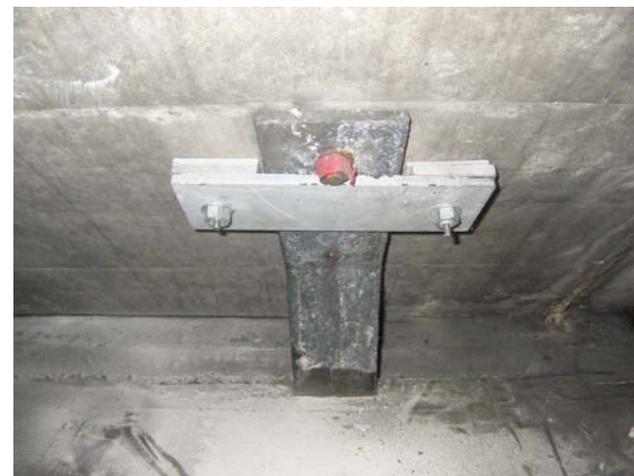
補修後

プレートおよびアンカーによる補強状況

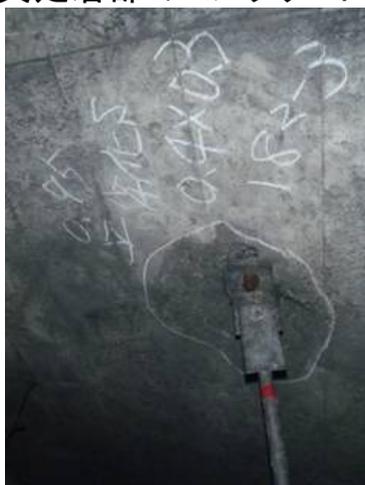
補修前

吊金具定着部のコンクリートのうき(19箇所)

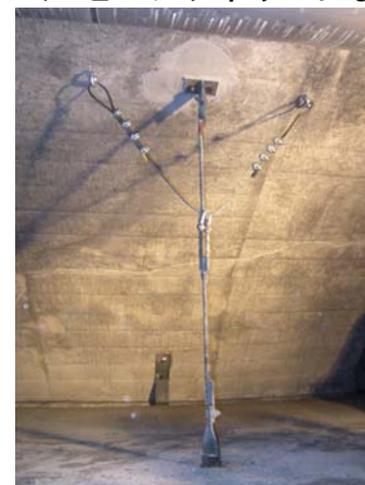
補修後

フェールセーフワイヤーによる補強状況
