地域課題踏切カルテ

| 踏切道名 | 新開第2 | 道路名 | 市道南二軒屋・沖浜2号線 | 道路管理者名 | 徳島市 |
| | | 鉄道路線名 | 牟岐線 | 鉄道事業者名 | 四国旅客鉄道 |

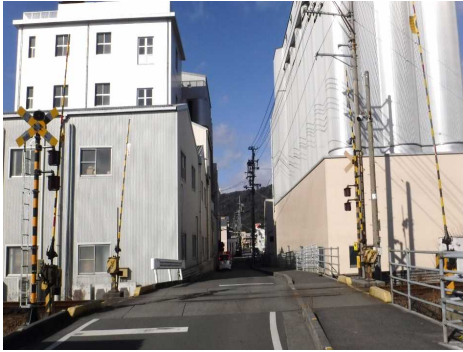
| 対策図・完了写真 | | 対策実施の状況 | | | | R6年1月末時点 |

| 対策図・完了写真 | | 対策実施の状況 | | | | R6年1月末時点 |
|---|---|---|---|---|---|---|
| | 全方位型警報機の設置(R3) | | | | | |
