地域課題踏切カルテ

| 踏切道名 | 川端第2 | 道路名 | 町道45号線 | 道路管理者名 | 板野町 |
| | | 鉄道路線名 | 高徳線 | 鉄道事業者名 | 四国旅客鉄道 |

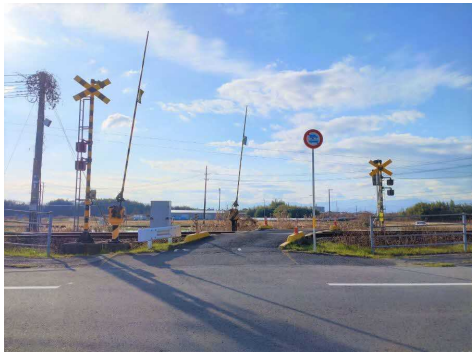
| 対策図・完了写真 | | 対策実施の状況 | | | | R6年1月末時点 | |

| 対策図・完了写真 | | 対策実施の状況 | | | | R6年1月末時点 | |
|---|---|---|---|---|---|---|--|
| | 全方位型警報機の設置(R4) | | | | | | |
