# 地域課題踏切カルテ

| よみがな | とうせきどう | 所在地 | 愛媛県四国中央市土居町大字中村字大坪1170-5 | | |
| 踏切道名 | 藤石堂 | 道路名 | 市道中村大道線 | 道路管理者名 | 四国中央市 |

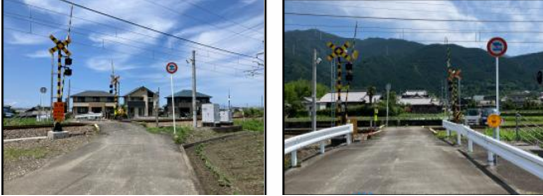
| 対策図・完了写真 | | 対策実施の状況 | | | | R8年3月末時点 |

| 対策図・完了写真 | | 対策実施の状況 | | | | R8年3月末時点 |
|---|--|---|---|---|---|---|
| | | 今回の改良は全方位化で、軽微な改良にあたるので、改良促進法的には計画書は提出不要 | | | | |
