No. H20祖谷-6	平成20年度	四国山地砂防事務所	論文種類		
キーワード	上下作業対策 酸素欠乏対策				
論文名	善徳集水井工事における安全対策について		株式会社セイヤ工業	現場代理人: 吉川利昭

工事名	平成20年度 善徳集水井工事	概要	土工一式、集水井工φ3500L=29.66m、 排水ホースリング工φ125L=96m、 集水ホースリング工φ90上段L=1200m、下段L=975m
工事場所	徳島県三好市西祖谷山村善徳地先		
工期	平成20年7月30日～平成21年3月31日

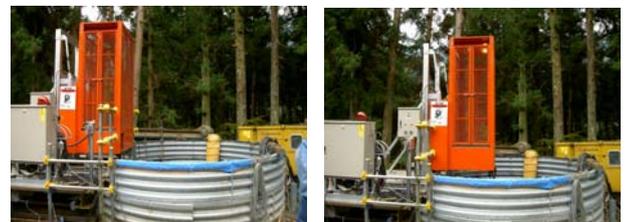
写真1

作業員の坑内外への移動手段としてエレベーターの設置が設計に計上されていた。通常坑内用エレベーターはレール式、ワイヤーを使用したゴンドラ式の2つが主流である。しかし、どちらの場合も「スライド」はせず、土砂搬出時の妨げとなる。今回当現場に設置したエレベーターはこれらを改良した「スライド型」を設置した。エレベーターがスライドすることにより、限られた作業ヤードを最大限(3.5m)利用することが可能となった。

スライド型エレベーター
(収納時) (使用時)

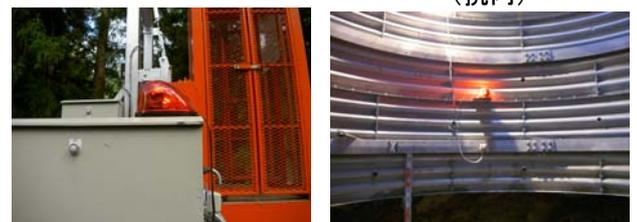
写真2

土砂搬出の手段としては坑内作業員は搬出工具(バケット)に掘削土砂を積み坑外作業員がその搬出工具をクレーンなどで坑外へ搬出する方法しか現在のところは確立されていない。そこで重要となるのは坑内、坑外の連絡手段である。当現場では携帯用無線機(トランシーバー)は最小限として緊急用呼び出しを聴覚だけではなく視覚にも訴えるよう緊急用呼び出し(パトライト)を設置した。坑内では電動バックホウが稼働し、送風機の風音も多少反響する。また湧水が確認されると掘削が困難となるため水中ポンプによる水替作業が必要となり、水中ポンプの音響は聴覚の妨げになり、連絡が不可能となる。安全に作業を遂行するためには視覚による連絡手段も有効であると考えパトライトを設置した。

連絡用パトライト設置
(坑外) (坑内)

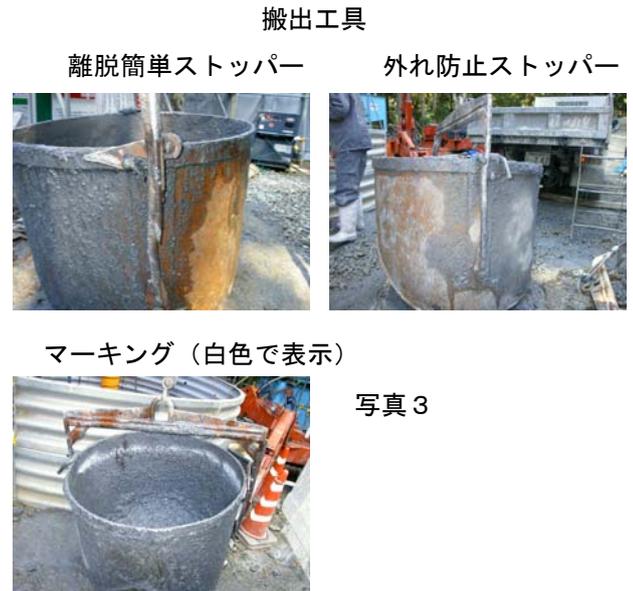
写真3

掘削土砂搬出は上記記述の通り、搬出工具(バケツ)を使用して行っている。搬出の際にライナープレートとの接触、バーチカルスティフナとの接触などにより搬出工具の回転用ストッパーが外れる可能性がある。そこで当現場においての搬出工具には工具の左右に離脱簡単ストッパーと少々接触では外れないストッパーを設置した。坑内作業員は土砂搬出時には必ず2つのストッパーが所定の位置に設置されているか確認して坑外作業員に合図を送ることを徹底した。また、搬出工具の天端より約10cmのところにはスプレーで第三者でも確認出来るようにマーキングを施し、積込量を規制して土砂落下の防止策とした。この事により安全に作業が完了した。

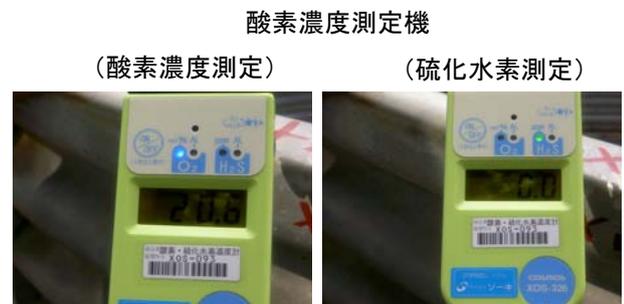
写真5

酸素欠乏を確認する手段としては「酸素濃度測定機」によるしかない。作業員の経験や感覚はこの分野においてはアテにはならない。有資格者が測定するのはもちろんのこと、作業員全員が計測できるように「安全教育」において測定機の使用方法について説明し実際に測定を促した。当現場では入坑時の酸素濃度を20.0%以上と定め測定を行い安全を確認して入坑している。また、酸素濃度測定機も硫化水素濃度が同時測定できるものを使用し、硫化水素の測定も同時に行った。

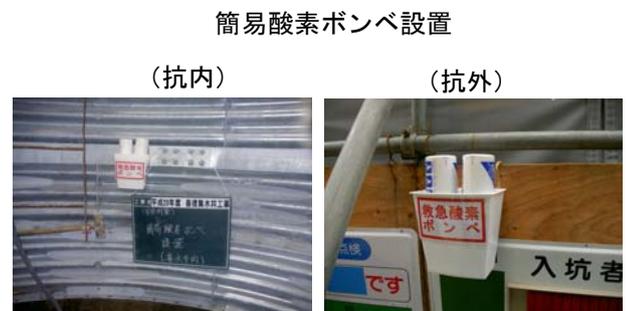
写真6

坑内作業員の危険防止のために簡易酸素ポンベを設置した(坑内、坑外)。坑内に設置することにより安全性の向上はもちろんではあるが、坑内作業員へ坑内作業における「安心」を与えることも目的である。坑外設置は坑外作業員が緊急の場合に坑内へ入坑する際に手にとりやすい位置に設置した。
