No. H20重信-2	平成20年度	四国山地砂防事務所	論文種類		
キーワード	掘削面対策 交通事故防止				
論文名	平成20年度 宮の谷堰堤工事における安全対策について	株式会社福田組	現場代理人:武田英昭

工事名	平成20年度 宮の谷堰堤工事	概要	垂直壁・側壁・水叩・流路工・山留工
工事場所	愛媛県東温市則之内		
工期	平成20年7月11日～平成21年2月27日

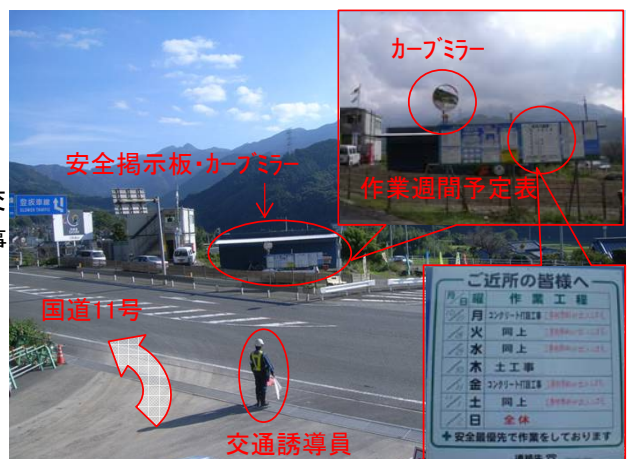
写真-3

本工事場所は交通量の多い国道11号沿いですので、より一層の交通安全対策が必要です。工事用車両通行時に一般車両との接触事故を起こさないよう、工事用車両が国道11号へ出る場合には必ず一時停止及び左折を徹底しています。また、交通誘導員の配置、さらに独自にカーブミラーを設置し、交通安全確認を行っています。近隣の人家・小学校に対して工事作業週間予定表を設置し、土砂運搬・コンクリート打設等の作業予定を周知し、工事用車両に対する注意喚起を行っています(写真-3)。

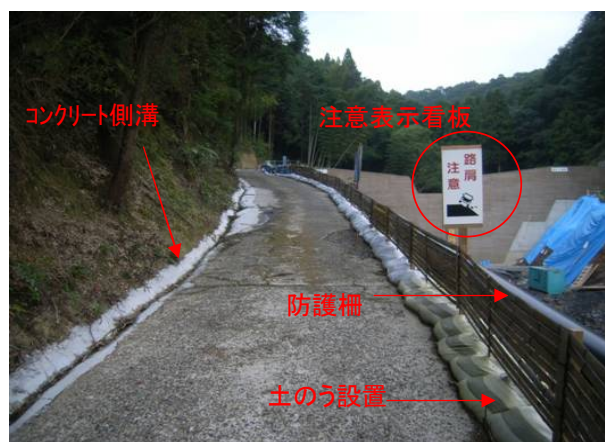
写真-4

隣接する農道(右岸側)では、地元車両および工事用車両の転落防止として、現場内で伐採した竹を使用した防護柵・注意表示看板・土のうを路肩部に設置し、交通事故防止の注意喚起に努めています(写真-4)。

本工事現場に隣接する農道の山側からは流水が見られるため、農道に流出したり、掘削法面に浸透しないようコンクリート側溝を施工しました。また、農道の路肩部に土のうを設置し、さらに掘削箇所をブルーシートで覆い、掘削面への雨水浸透を防止することで、崩壊防止対策としています(写真-4,5)。

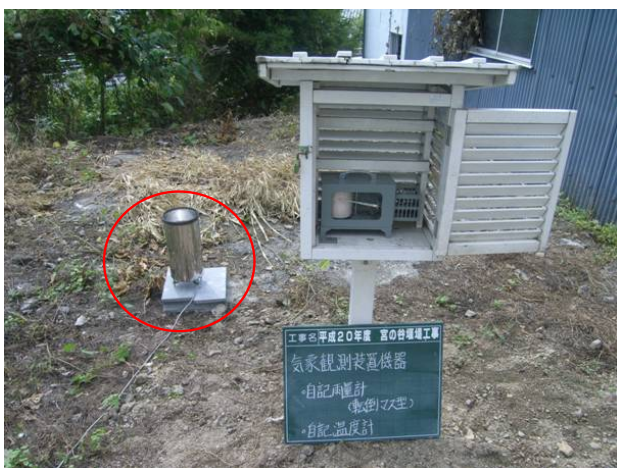
写真-6

砂防堰堤工事現場は大雨の影響により土石流の起こりうる場所であることから、安全対策として、現場事務所横の適切な場所に自記雨量計(転倒柵雨量計センサー)・事務所内に警報出力ユニット及び回転灯を設置し、作業の中止・避難・解除を速やかに作業員に連絡できるようにしています(写真-6,7)。
