徳島県の総合的な水害・土砂災害対策

～安全・安心の地域づくり～

徳島県 吉野川圏域総合流域防災協議会
徳島県 那賀川圏域総合流域防災協議会
徳島県 海部圏域総合流域防災協議会

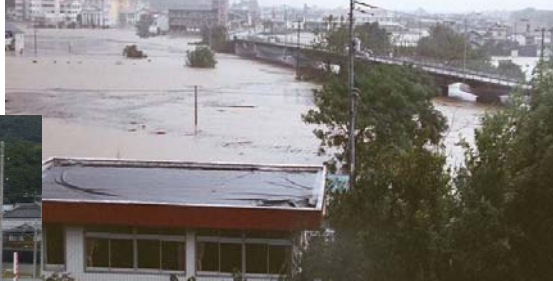
吉野川の外水氾濫(三好市三加茂町)

【平成16年台風23号】

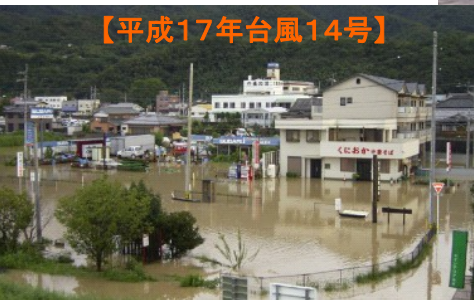
吉野川の内水被害(美馬市脇町)

【平成17年台風14号】

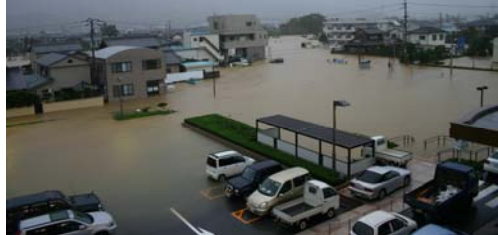
吉野川の内水被害(吉野川市鴨島町)

【平成16年台風23号】

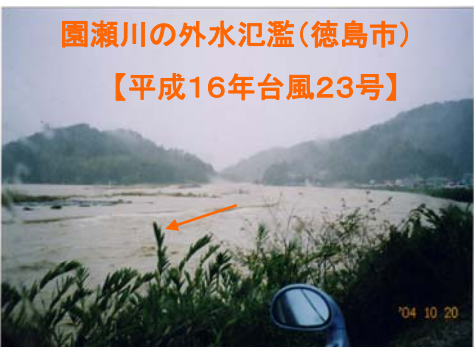
園瀬川の外水氾濫(徳島市)

【平成16年台風23号】

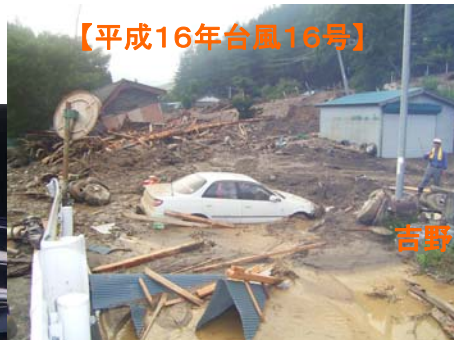
祖谷川流域の土砂災害(三好市東祖谷山)

【平成16年台風16号】

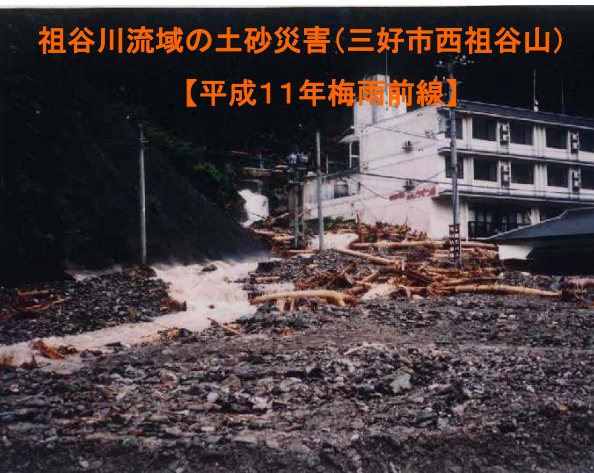
祖谷川流域の土砂災害(三好市西祖谷山)

【平成11年梅雨前線】

三好市西祖谷山村のとびのす谷では、平成11年6月の梅雨前線豪雨により土石流が発生、ホテルの一部が破傷、みやげ物屋が全壊したほか、県道が160mにわたり土砂で埋没しました。現在では、とびのす谷えん堤が概ね完成し再度災害防止の着実な成果が得られています。

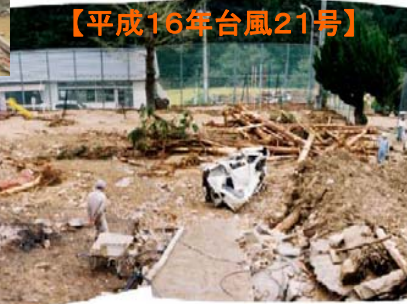
吉野川流域の土砂災害(三好市池田町)

【平成16年台風21号】

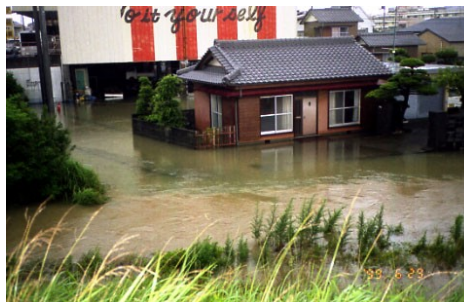
桑野川の内水被害(阿南市)

【平成11年梅雨前線】

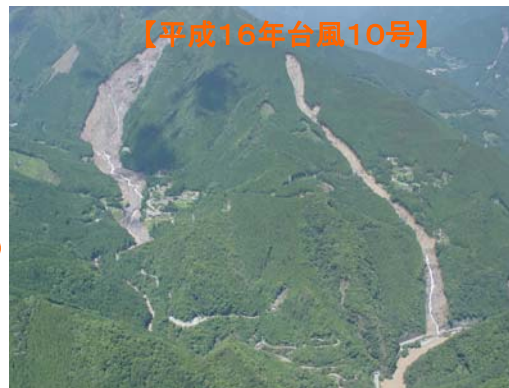
那賀川上流域の土砂災害(那賀郡那賀町)

【平成16年台風10号】

⑥【徳島県】那賀川上流では、平成16年台風10号により市宇地区(那賀町)で土石流が発生するなど土砂災害が発生。大雨の度に避難を余儀なくされており、早急な安全確保が必要。

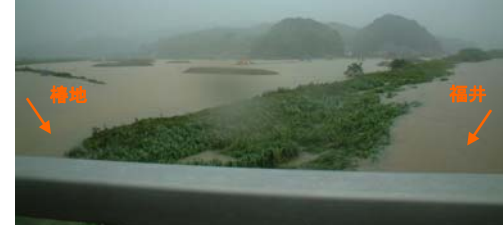
福井川の外水氾濫(阿南市)

【平成15年前線】

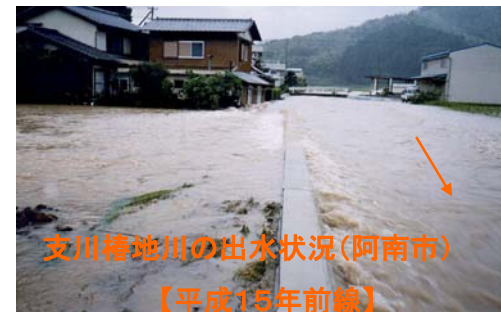
支川福地川の出水状況(阿南市)

【平成15年前線】

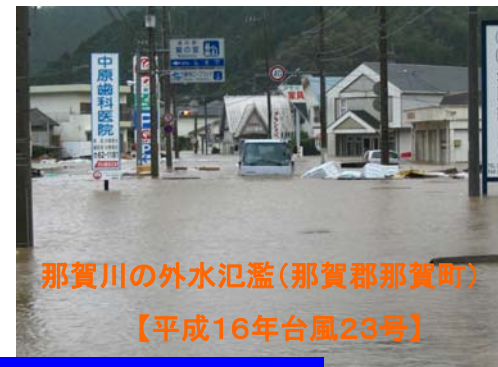
那賀川の外水氾濫(那賀郡那賀町)

【平成16年台風23号】

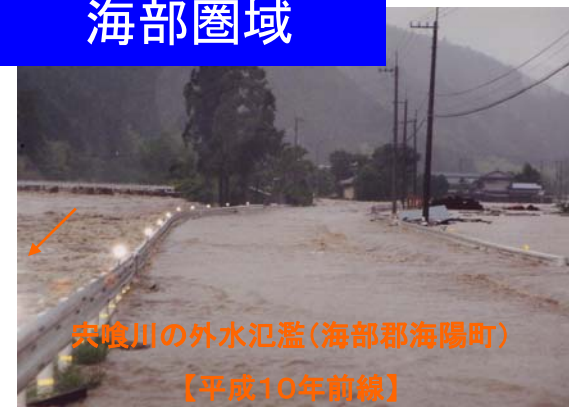
穴喰川の外水氾濫(海部郡海陽町)

【平成10年前線】

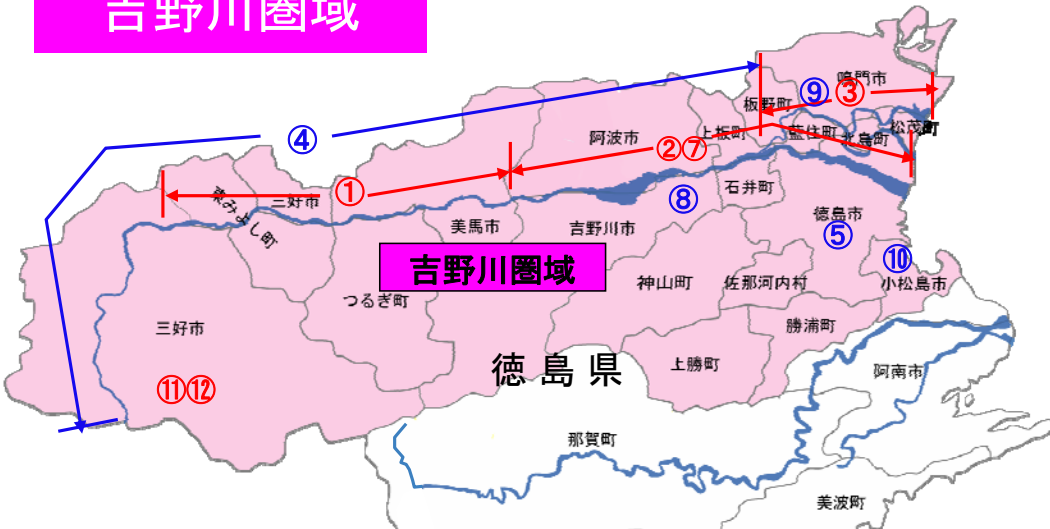
※図中の番号は、「現状と課題、当面の進め方」の番号に整合しています。

- ⑪【国土交通省】祖谷川流域では、平成11年6月の梅雨前線、平成16年台風16号、平成17年台風14号により、各所で崩壊や土石流が発生し、家屋被害や道路の寸断が発生。
- ⑫【国土交通省】「祖谷のかずら橋」周辺地区は全国有数の破砕帯地すべり地帯であり、規模も大きく変状も認められることから、着実な地すべり対策の推進が必要。
- ⑬【徳島県】毎年繰り返される土砂災害に対して、人的被害を最小限とするため、災害時要援護者関連施設の保全、避難所の保全などの強力な推進が必要。

- ⑪【国土交通省】祖谷川流域の直轄砂防区域において、近年に土石流が発生した溪流や未着手の土石流危険溪流の対策、主要な道路の保全などの土砂災害対策を推進します。
- ⑫【国土交通省】地すべり防止区域(善徳地区)において、周辺集落・幹線道路・観光施設などの保全のための地すべり対策を推進します。
- ⑬【徳島県】通常砂防事業、地すべり対策事業、急傾斜地崩壊対策事業等によるハード対策、及び、土砂災害の恐れのある区域の調査及びハザードマップの作成などのソフト対策により、災害予防を推進します。

- ①【国土交通省】吉野川岩津～池田間の堤防整備率は、約70.8%であり、戦後最大流量を記録した平成16年台風23号などにより、各所で外水氾濫が頻発。
- ②【国土交通省】吉野川河口～岩津間の堤防は、築堤時期が古く漏水対策が不十分のため、平成16年の大出水で漏水被害頻発。
- ③【国土交通省】旧吉野川・今切川の堤防整備率は約34.2%と極めて低く、浸水被害発生。
- ④【徳島県】吉野川北岸の支流は天井川が多く、災害に対して常に潜在的な危険を有する。
- ⑤【徳島県】徳島市を流れる園瀬川に無堤部があり、市街地での浸水が頻発。
- ⑥【国土交通省】近年の洪水による甚大な災害に対し、早明浦ダムなど吉野川水系における既設ダムでは、防災機能を一層向上させるための有効活用が緊急の課題。

- ①【国土交通省】吉野川岩津～池田間無堤部の水害軽減に向け、事業を実施中の箇所等の築堤等整備を促進します。
- ②【国土交通省】吉野川河口～岩津間において、漏水が発生した区間の災害復旧を行うとともに、計画的に漏水対策(堤防の質的整備)を推進します。
- ③【国土交通省】旧吉野川の無堤箇所等、事業実施中の新喜来上流箇所の築堤等整備を促進します。
- ④⑤【徳島県】平成16年台風23号の外水氾濫で甚大な浸水被害を受けた園瀬川など補助河川の改修を促進します。また、柴川谷川において柴川生活貯水池の建設により治水対策を進めます。
- ⑥【国土交通省】早明浦ダム等吉野川流域の既存ダムでは、ダム施設の有効活用の検討を図るとともに、適切な防災情報の提供に努めます。

- ⑦【国土交通省】【徳島県】吉野川河口～岩津間の支流流域については、低平地であり流下機能が不足している箇所が多く、洪水時には吉野川本川水位の影響を受け、内水氾濫が頻発。
- ⑧【国土交通省】【徳島県】吉野川市～徳島市の飯尾川は流下機能が不足し、沿川の市街地で浸水被害が頻発。
- ⑨【徳島県】旧吉野川と山に挟まれた鳴門市等でも旧吉野川本川水位の影響を受け、浸水被害発生。
- ⑩【徳島県】紀伊水道に面した小松島市等では潮位の影響により河川が流下機能を失い、市街地が長時間の冠水。

- ⑦⑧【国土交通省】【徳島県】平成16年の台風23号により甚大な浸水被害を受けた飯尾川、桑村川などで、国土交通省が内水対策を推進するとともに、徳島県が飯尾川などで河川整備を推進し、内水による浸水被害の軽減を目指します。
- ⑨⑩【徳島県】河川改修事業、高潮対策事業を推進し、浸水被害の軽減を目指します。

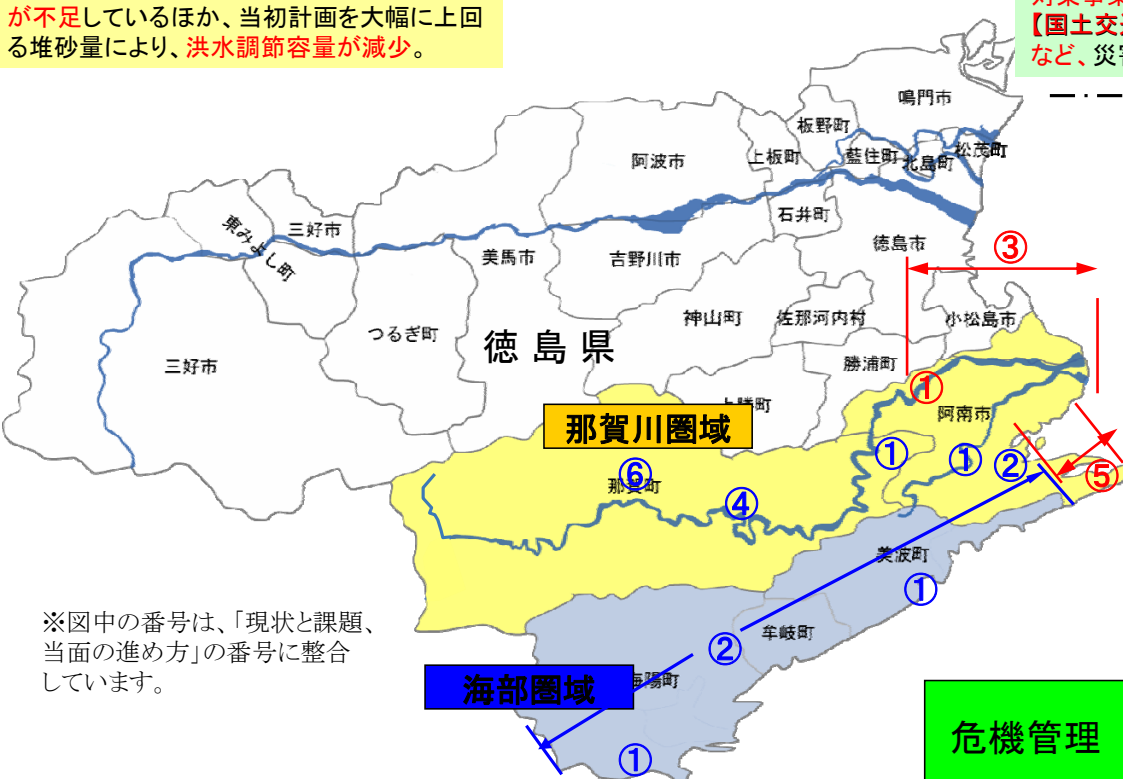
- ①【国土交通省】【徳島県】那賀川の上流の無堤地区や上流部県管理区間及び支川桑野川の無堤地区では、外水氾濫が頻発。
- ②【徳島県】福井川中流部に無堤地区があり、外水氾濫による浸水被害が発生。
- ③【国土交通省】那賀川下流部では、洪水の度に局所洗掘が発生し、また堤防漏水も頻発し、護岸及び根固め等が被災。
- ④【国土交通省】那賀川の洪水調節施設の中心的役割を担う長安ロダムは、放流能力が不足しているほか、当初計画を大幅に上回る堆砂量により、洪水調節容量が減少。

- ①②【国土交通省】【徳島県】那賀川上流の無堤地区や桑野川、岡川、福井川などの無堤地区において、築堤事業などの河川整備を推進します。
- ③【国土交通省】公共施設災害に対して、災害復旧事業を推進します。
- ④【国土交通省】長安ロダムの有効活用を図るため、改造による洪水調節機能の増強及び堆砂対策に向けた事業を進めます。

⑤【国土交通省】那賀川支川桑野川沿川で、浸水被害が頻発。平成10～11年には甚大な床上浸水被害が発生。

⑤【国土交通省】那賀川支川桑野川では、床上浸水対策特別緊急事業により平成11年度の洪水に対する床上浸水被害の解消等を目的として、引堤及び排水機場の新設等を推進します。

①【徳島県】穴喰川や奥馮川の河道狭小部では、外水氾濫が頻発。

①【徳島県】穴喰川などの河道狭小部においては、その解消に向けた改修事業などの河川整備を推進します。

②【徳島県】流域の複雑な山地地形と太平洋気流の影響を受けた局地的な集中豪雨により、土砂災害が頻発。

※図中の番号は、「現状と課題、当面の進め方」の番号に整合しています。

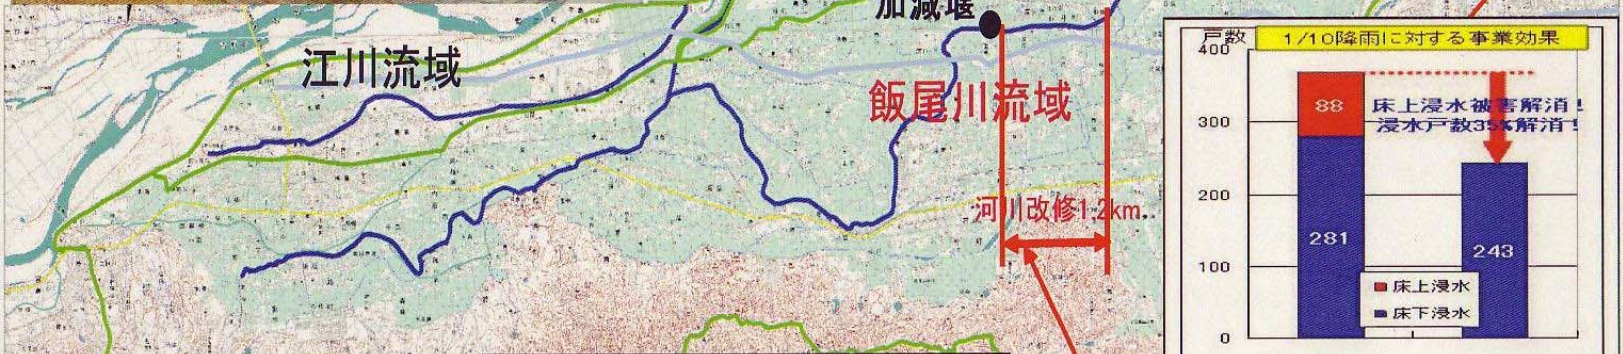
床上浸水対策特別緊急事業

床上浸水対策特別緊急事業
角の瀬排水機場新設20m³/s

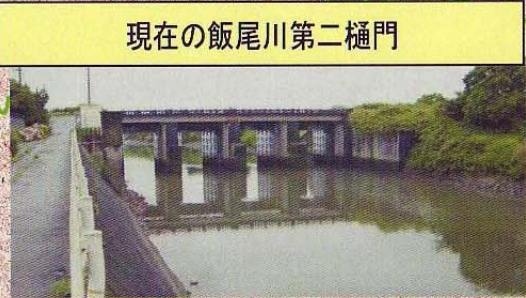
- 凡 例
- 内水河川
 - 内水流域界
 - 浸水実績 (平成16年台風23号)

総合内水対策緊急事業
飯尾川第二樋門改築
河川改修1.2km 等

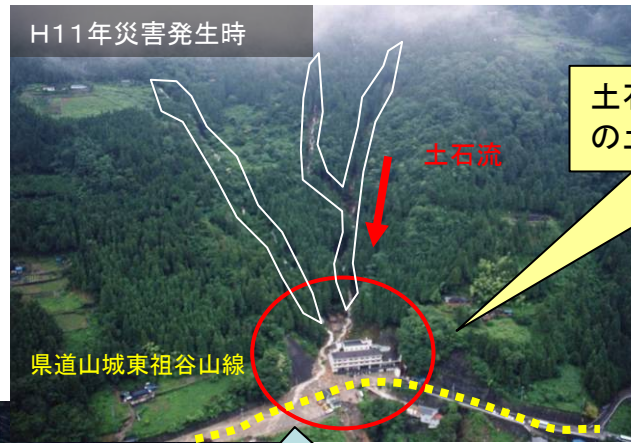
土石流により約6,000m³の土砂が流出！

河床や崩壊箇所に残る約7,000m³の不安定土砂を砂防えん堤で捕捉する

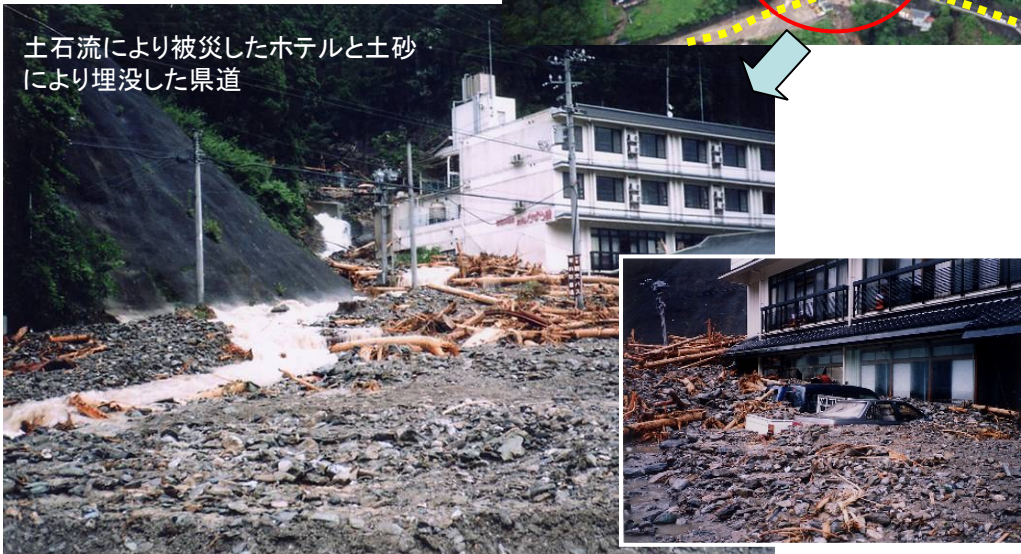
土石流により被災したホテルと土砂により埋没した県道

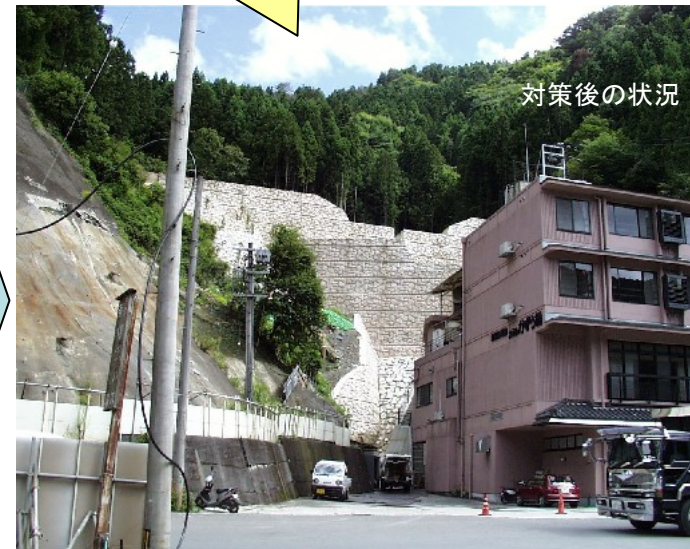
対策後の状況

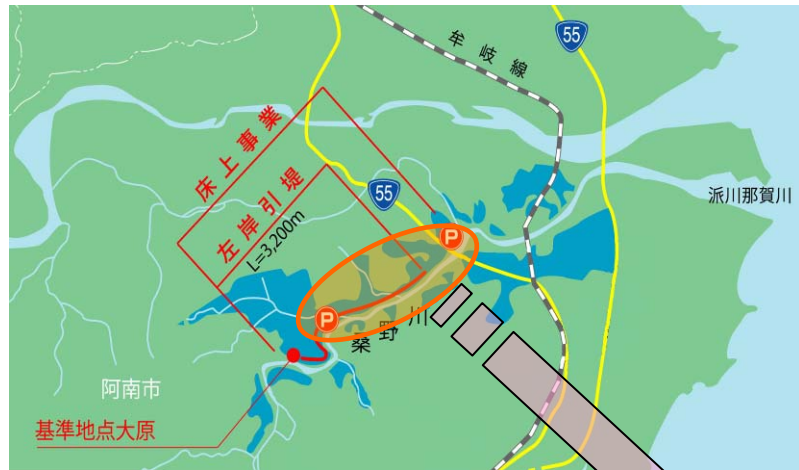
戦後最大洪水(平成11年6月洪水)での床上浸水防止

- ・桑野川左岸の引堤3.2km
- ・大津田排水機場10m³/s
- ・川原排水機場5m³/s

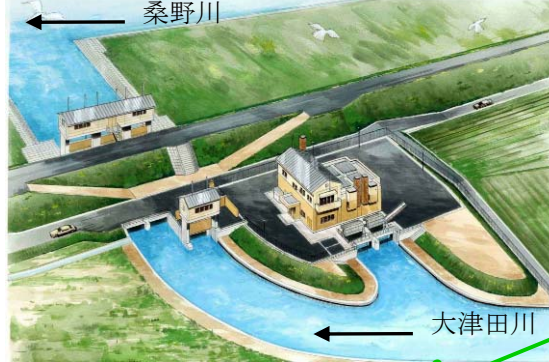
大津田排水機場完成イメージパース

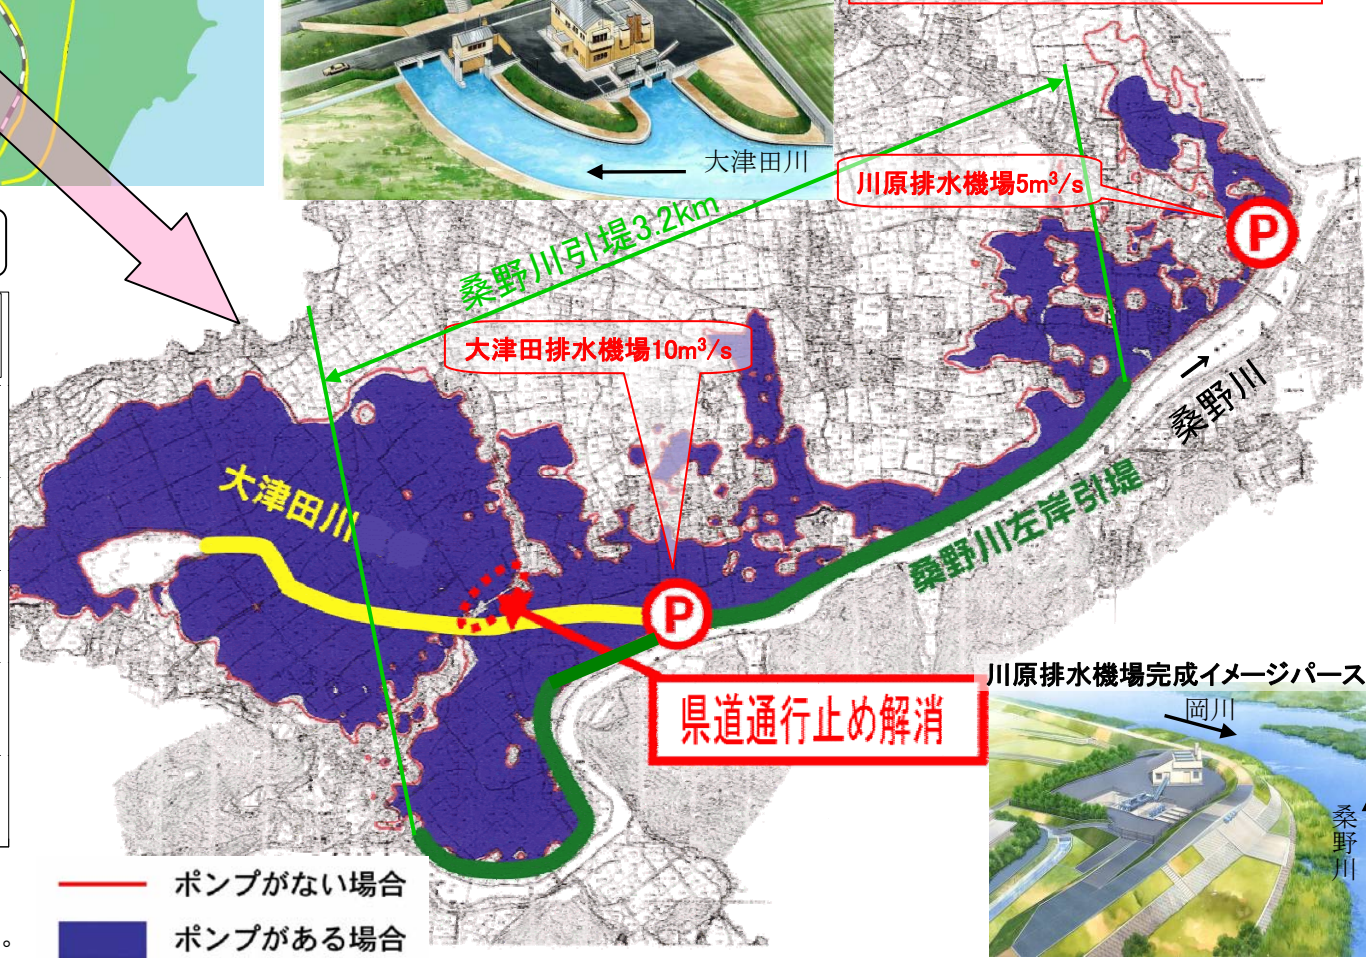
ポンプ設置による事業効果

注) 浸水戸数はシミュレーションによる結果です。

— ポンプがない場合
■ ポンプがある場合

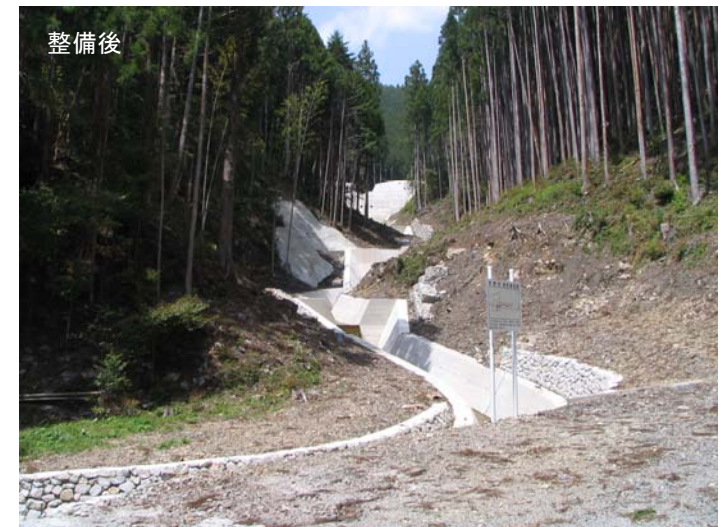
中野谷は、海陽町相川に位置し、二級海部川水系相川に流入する土石流危険溪流である。

流域面積は0.12km²で、溪岸の風化浸食が著しく、土砂の供給源となるなど異常気象時には甚大な被害を及ぼす恐れがある。

このことから、下流域の人家(8戸)及び県道・町道の保全を目的にえん堤工等による、土砂災害対策を実施した。

砂防えん堤 1基(H=13.5m L=45.4m)

溪流保全工 L=156m
