## 「平成２２年度 高知県の総合流域防災対策」について

# 平成 2 2 年度 高知県の総合流域防災対策

高知東部圏域総合流域防災協議会  
吉野川上流圏域総合流域防災協議会  
高知中部圏域総合流域防災協議会  
高知西部圏域総合流域防災協議会

国土交通省四国地方整備局

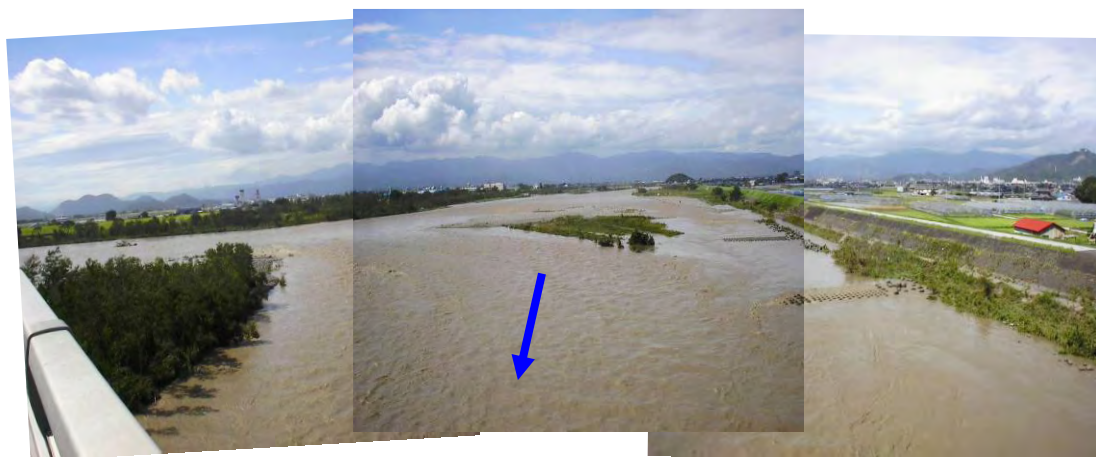
台風14号  
物部川出水状況  
(物部川大橋から上流を望む)

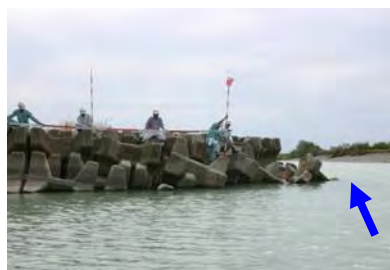
台風14号  
吉原箇所  
水制崩落状況

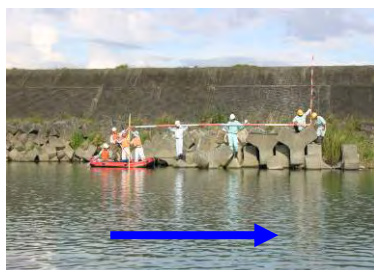
台風14号  
吉原箇所  
水制崩落状況

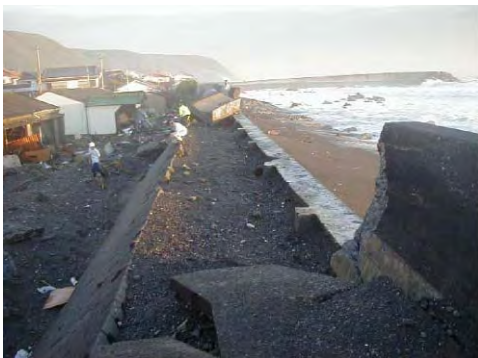
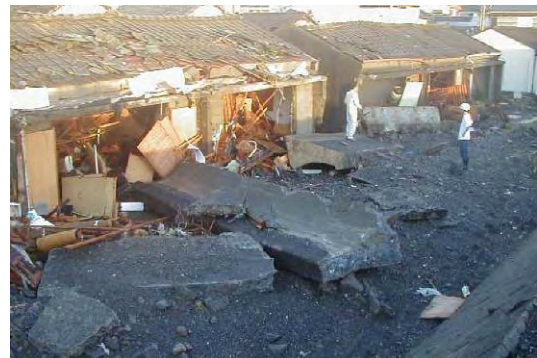
平成16年台風23号による菜生海岸被害状況

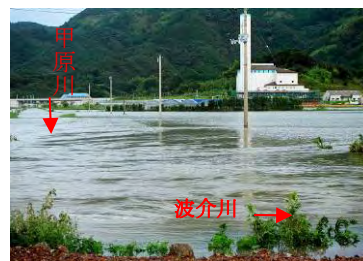
平成17年台風14号  
土佐市甲原地区(支川氾濫状況)

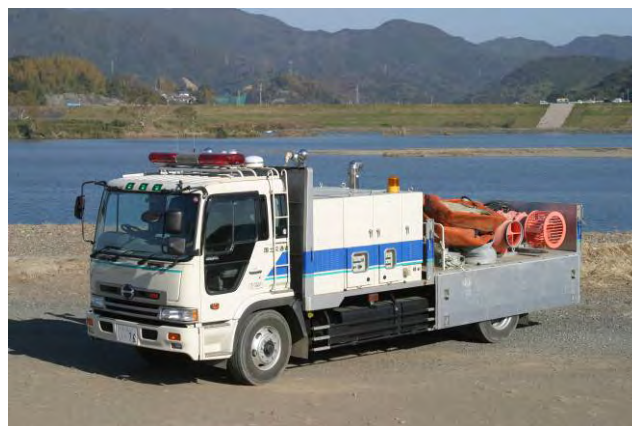
- ・ 内水被害の軽減を図るため、排水ポンプ車を機動的に配置し、対応します。
- ・ 平成21年度に浸水想定区域図を作成・公表し、引き続きソフト対策の充実を図ります。
