平成 26 年 8 月 10 日
四国地方整備局
四国山地砂防事務所

こうちけんながおかぐんおおとよちようぬ た
高知県長岡郡大豊町怒田地すべり地区内で発生した崩落について

～ 台風11号による降雨後の観測状況(速報) ～

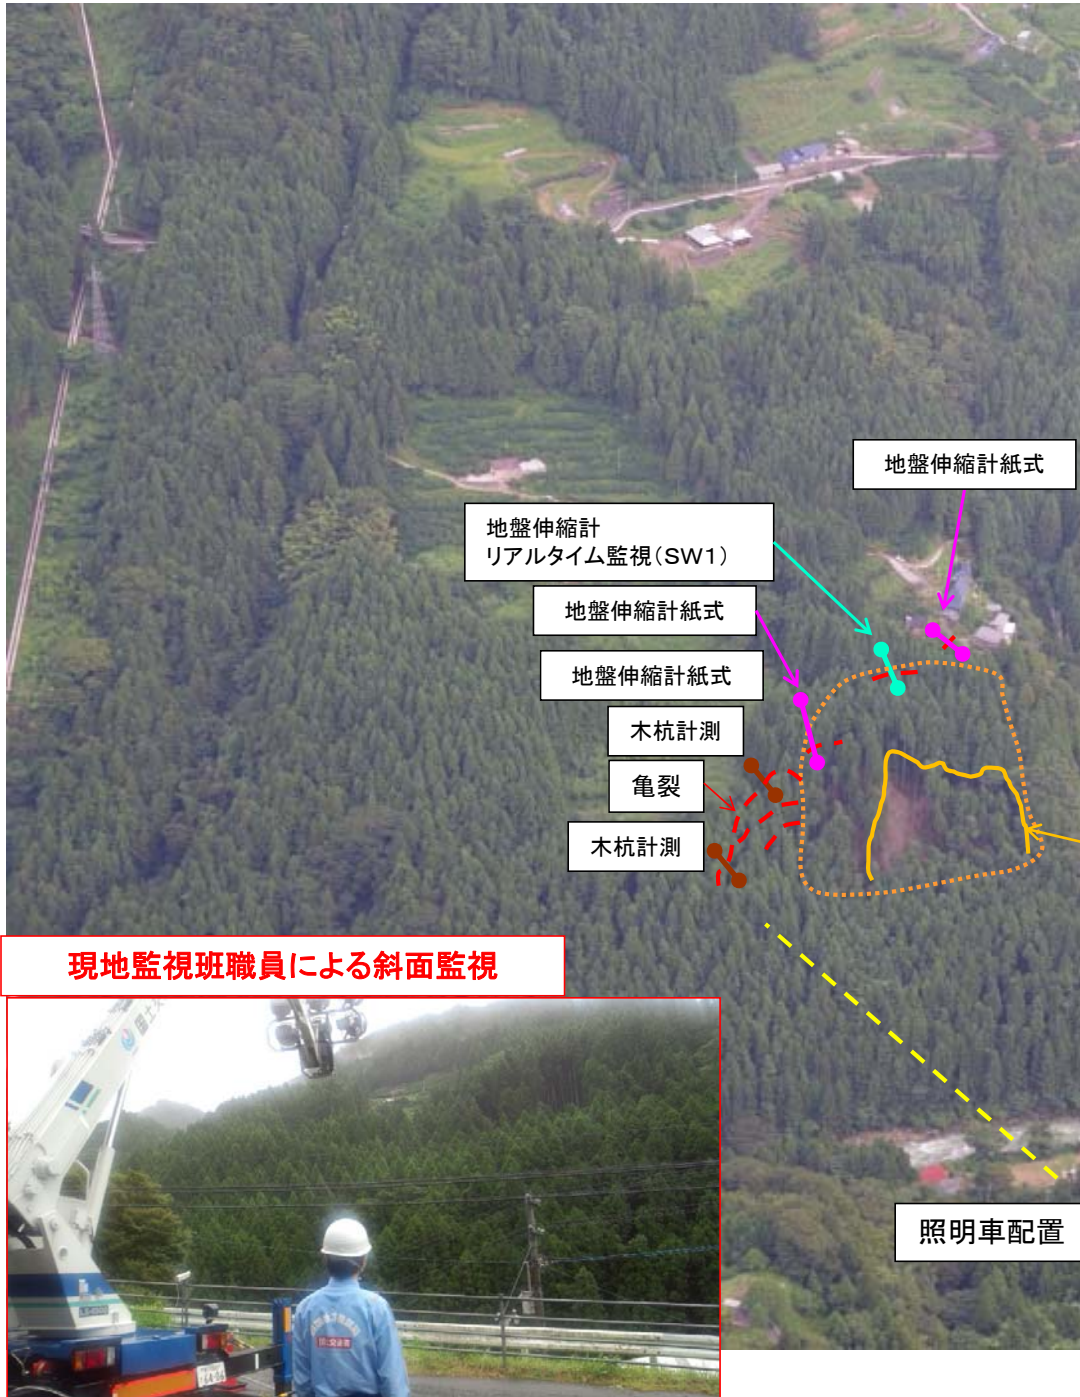
怒田地区の観測状況

台風12号に伴う豪雨で8月5日に^{おおとよちようぬ た}大豊町怒田地すべり地区で確認された地すべりの兆候のある斜面について、台風11号による降雨に伴う地盤の動きを監視しているところですが、斜面は滑落することなく、変位は収束に向かっております。

引き続き、変位量の計測を行うとともに斜面全体を監視カメラにより常時監視を行うとともに、斜面の詳細調査を実施し、抜本的な対策を検討してまいります。
