# 洪水と水害の 勘どころ

～吉野川における水害リスク～

吉野川下流大規模氾濫に関する  
減災対策協議会

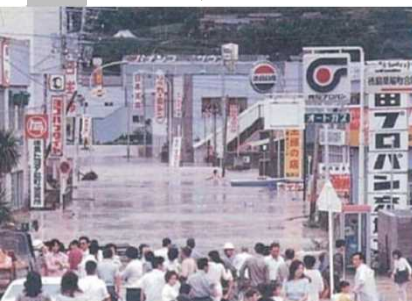
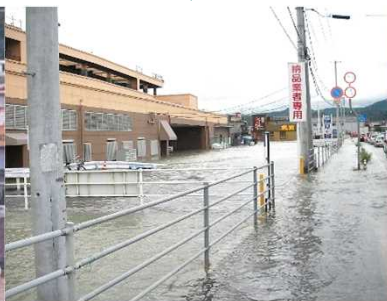
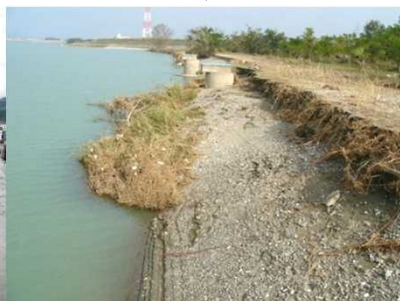
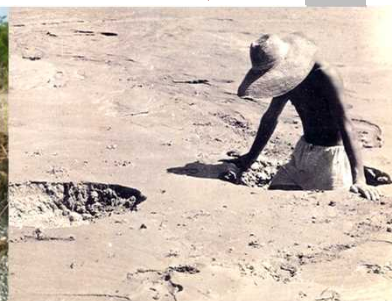
外水

内水

侵食

漏水

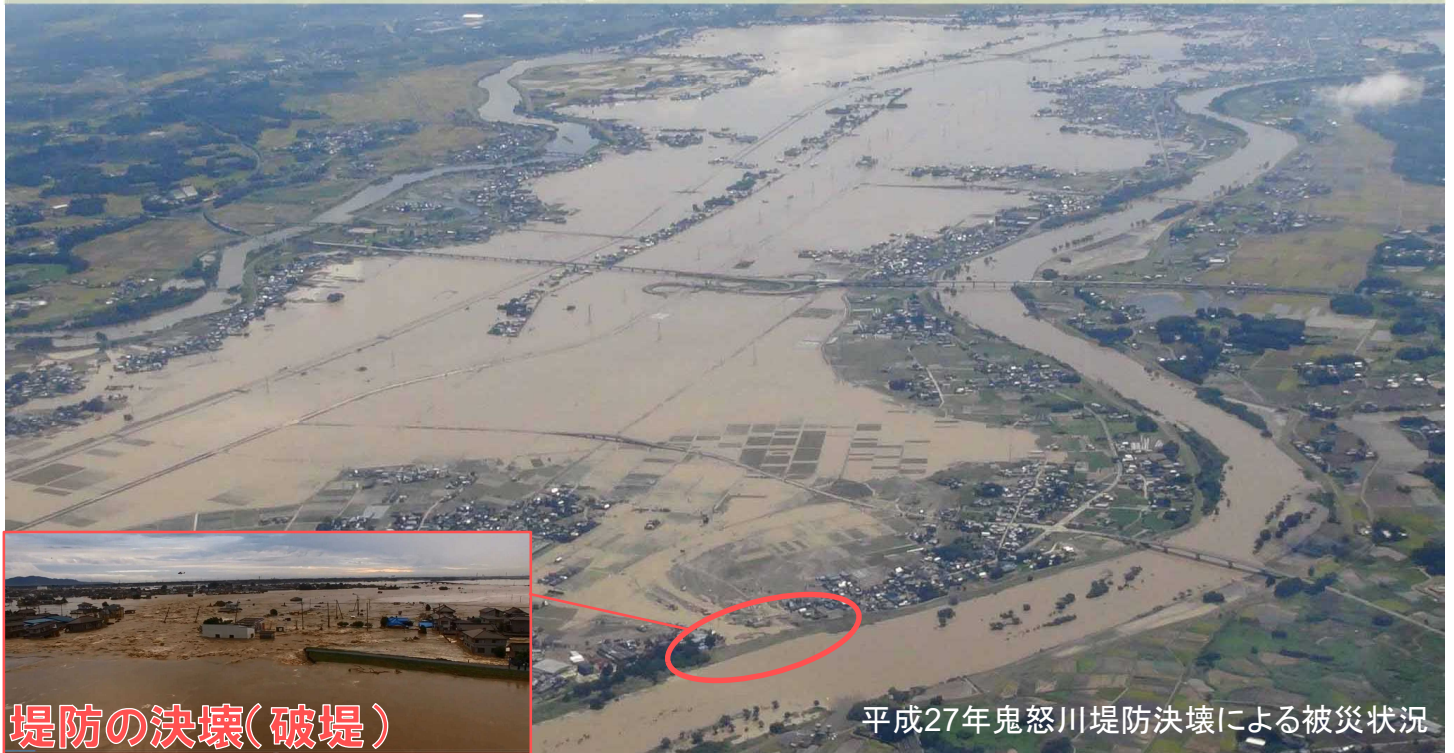
堤防の決壊(破堤)

平成27年鬼怒川堤防決壊による被災状況

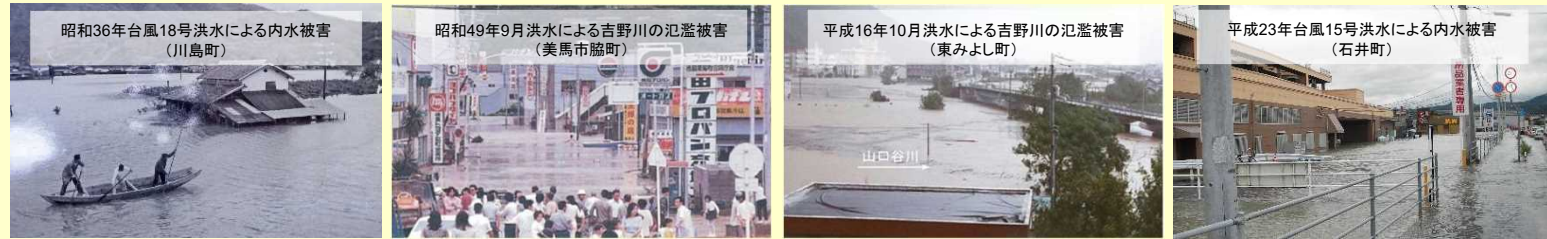
吉野川流域の出水被害状況

- 吉野川ではたびたび洪水による被害が発生。特に平成16年10月洪水では岩津において、戦後最大流量が観測され、無堤地区で氾濫が発生するとともに各所で内水氾濫による被害が発生。

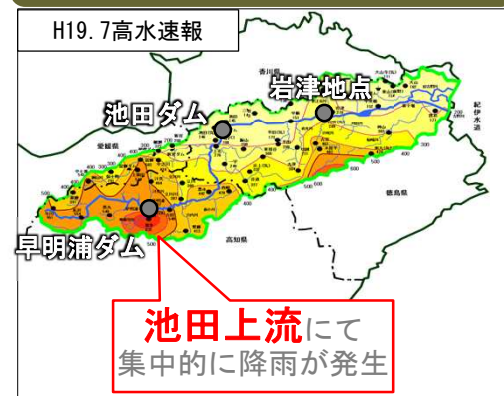
ダム上流で降雨が集中する場合  
(平成19年7月洪水)

- 吉野川は蛇行しながら東西に流れる河川であり、台風が土佐湾から四国に上陸し縦断すると、池田上流の山地部を中心に激しい降雨が生じ、その後池田下流域においても激しい降雨が見られる全流域型の降雨特性となる。

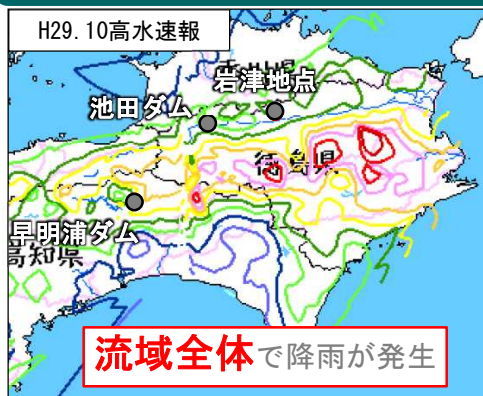
流域全体で降雨が発生する場合  
(平成29年10月洪水)

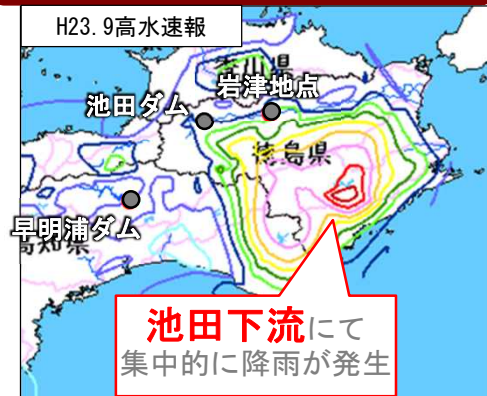
ダム下流で降雨が集中する場合  
(平成23年9月洪水)

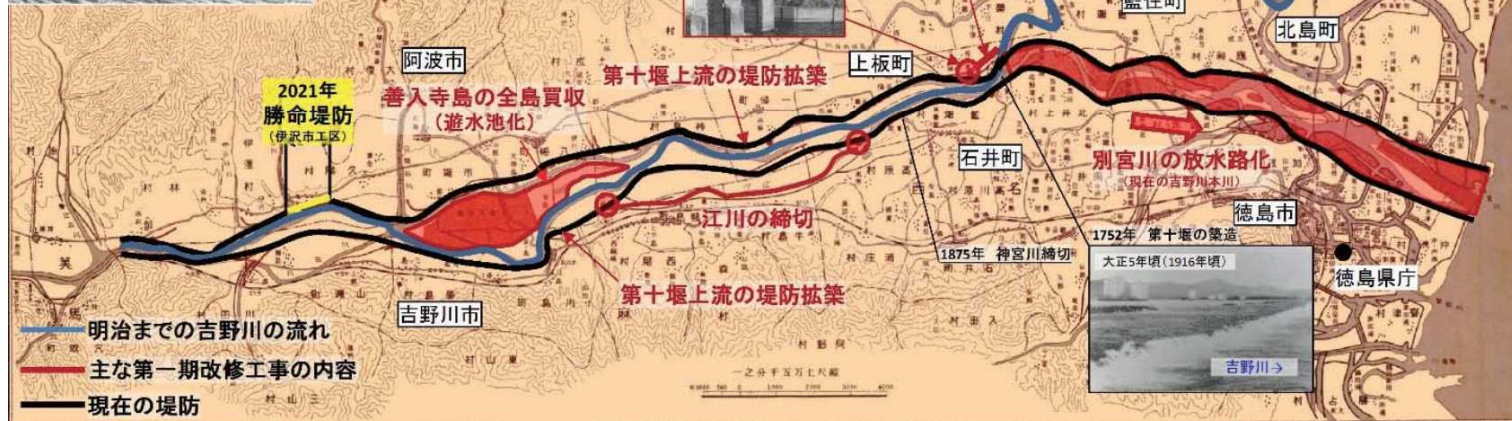
図-1 吉野川第一期改修事業の概要

第一期吉野川改修工事の様子

### ■吉野川第一期改修事業 ～徳島平野の連続堤防を整備～

- 全国各地で大洪水が相次いだことから、明治29年の河川法公布に伴い、高水工事への国庫支出を決定したことが契機となり、吉野川においても明治31年に直轄施工河川に認定され、明治35年、内務省沖野忠雄博士を中心とした日本人技術者により「吉野川高水防御工事計画意見書」が策定されました。
- 意見書では、明治17年にお雇い外国人のヨハネス・デレーゲが作成した「吉野川検査復命書」で提唱した「別宮川(現吉野川)本流化構想」を基本として、別宮川に新設堤防の整備など改良を加えて洪水を別宮川へ流すこと。第十堰上流は幕末から明治のはじめに築造された連続的な堤防を基礎として拡築。嵩上げを行うこと。また、川中島である善入寺島は全島買収し遊水地にするなどの計画でした。事業は明治40年に着手し、約20年の歳月をかけて昭和2年に完成させました。
- 徳島県政史上最大の土木工事であり、現在、私たちが見ることが出来る吉野川の姿はこの時に整備されたものです。

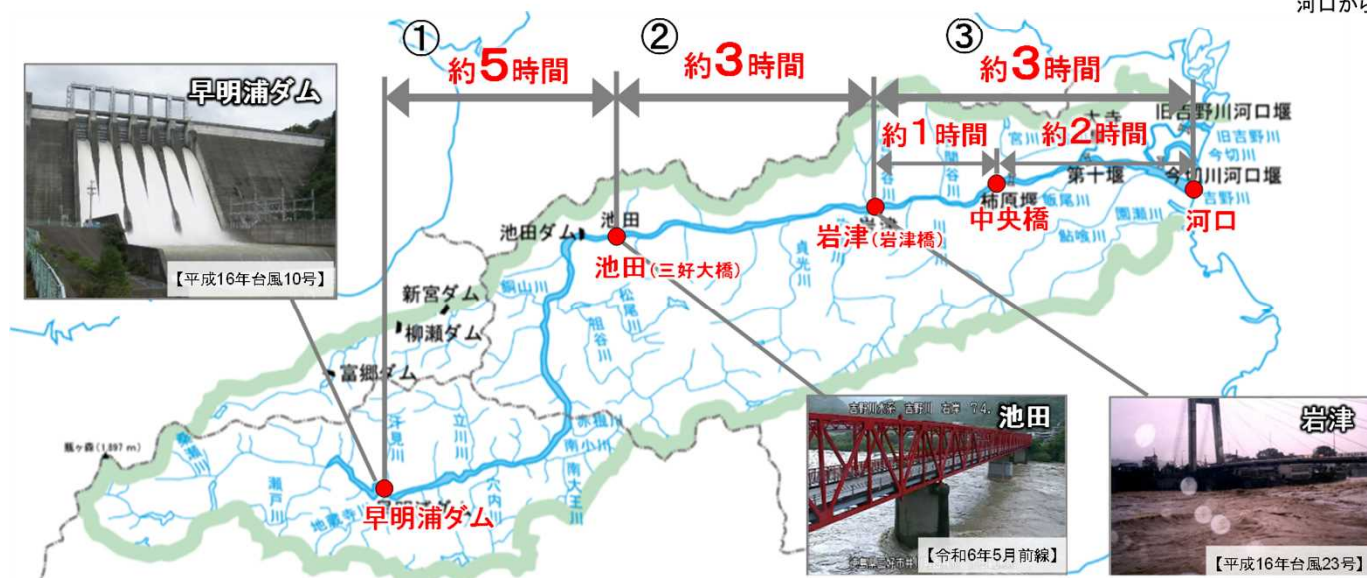
吉野川の河床勾配

① 早明浦ダム～池田ダム＝**約5時間**で流下。(距離 約63km)

① 池田ダム～岩津＝**約3時間**で流下。(距離 約38km)

② 岩津地点～河口＝**約3時間**で流下。(距離 約40km)

※実績流量及び整備計画流量流下時間より算出したおおよその目安時間

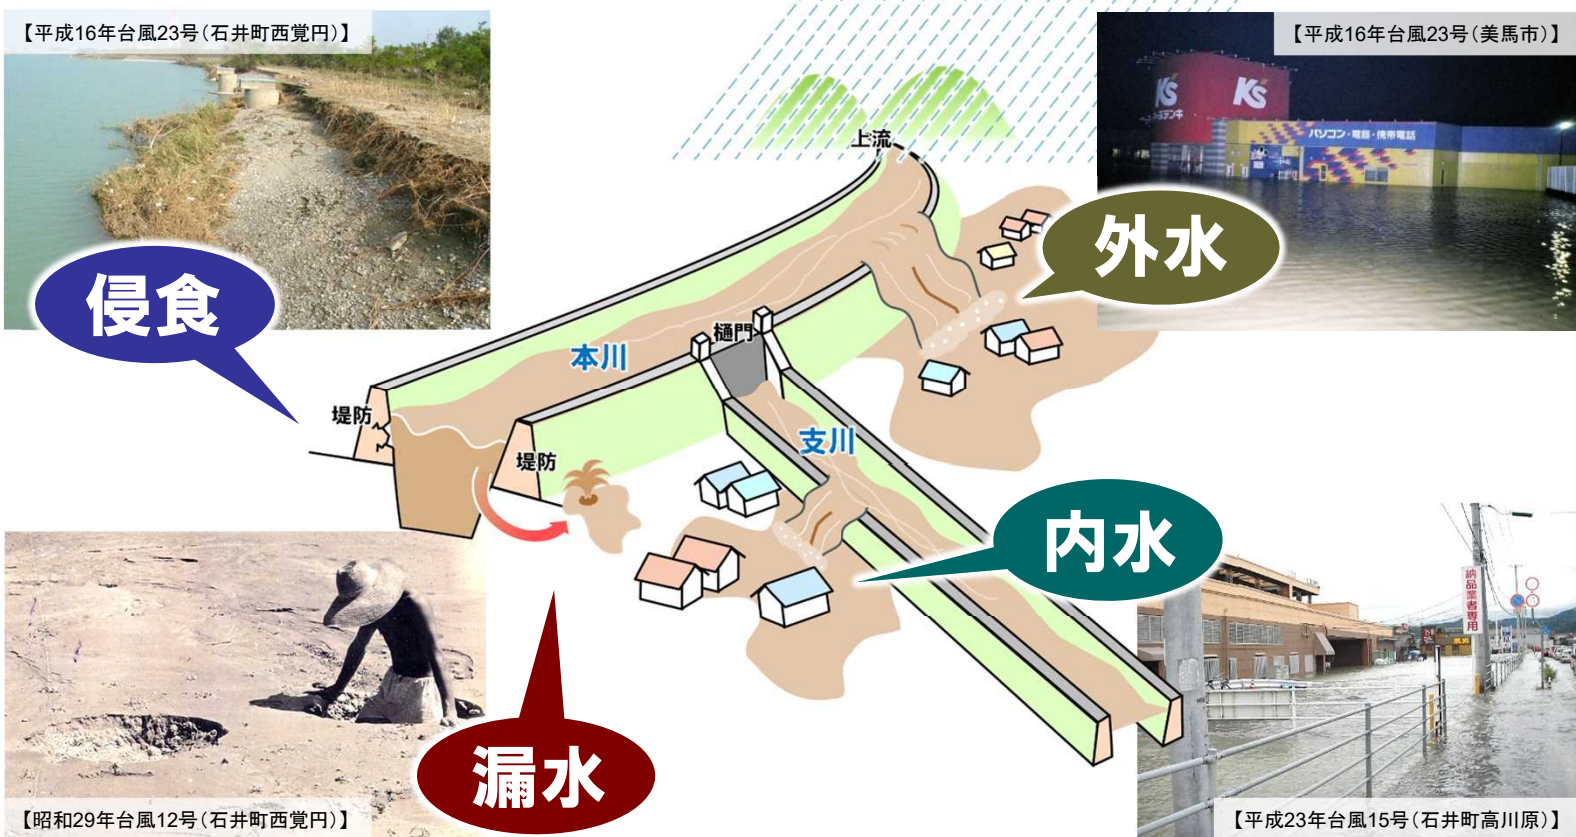
- 洪水で想定される河川の被害は【外水氾濫】【内水氾濫】【侵食】【漏水】の4つ。
