吉野川歴史探訪 語りつぐべき大洪水「寅の水」

1. ちょうど 150 年前、幕末の動乱期に発生した前代未聞の大洪水

2. 蔵珠院に残る痕跡と記録が示す凄まじい大洪水「寅の水」

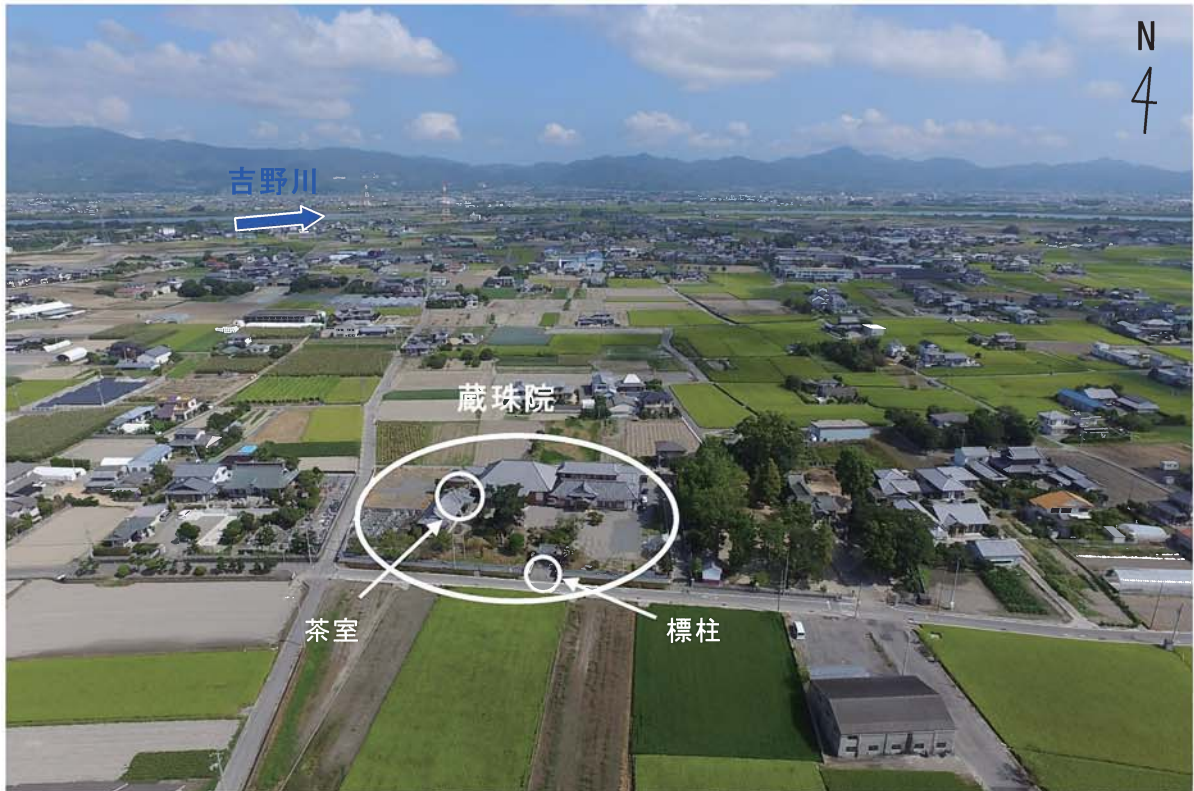
写真2 蔵珠院（徳島市国府町芝原）

「寅の水」の痕跡が、今でも徳島市国府町芝原の蔵珠院（写真2）に残されています。これは、茶室（写真3）の板戸に残されたシミで、それを見ると床上2尺（約60cm）まで浸水したことがわかります。

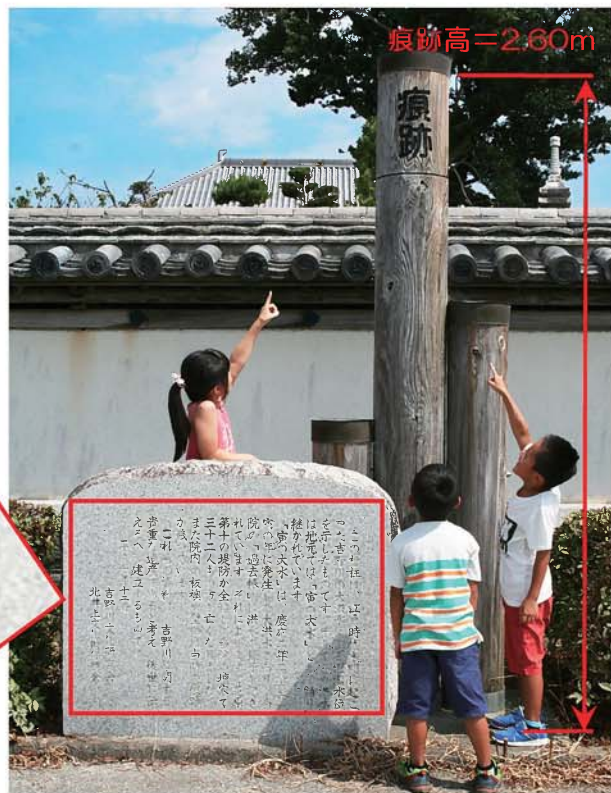
写真4 蔵珠院山門前の標柱

また、蔵珠院の山門前に「寅の水」の最高水位を示す標柱（写真4）があります。これは、この洪水の恐ろしさを後世に長く伝えようと、今から約20年前の平成7年(1995)に吉野川文化研究会と北井上文化財保勝会が共同で建てたものです。

この標柱は、江戸時代末期に起こった吉野川の大洪水による氾濫水位を示したものです。そしてこの洪水は地元では、「寅の大水」として語り継がれています。「寅の大水」は、慶応二年(一八六六)寅の年に発生した大洪水であり当院の「過去帳」に洪水の様子が記されています。それによりますと芝原第十の堤防が全壊し、当院の壇家で三十二人もの方が亡くなりました。また院内の板襖や壁には当時の痕跡が残っています。

この標柱の痕跡を、レーザープロファイラーによる標高観測結果や洪水の氾濫流計算結果と比較(図2)すると、標柱の痕跡水位は地盤から2.6mを示していますが、標柱が建つ場所は周辺の畑より1m程高くなっており、周辺地盤からの標柱痕跡の深さとしては、約3mから4mになります。

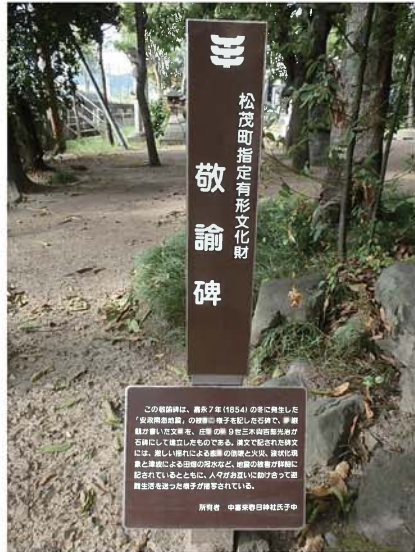
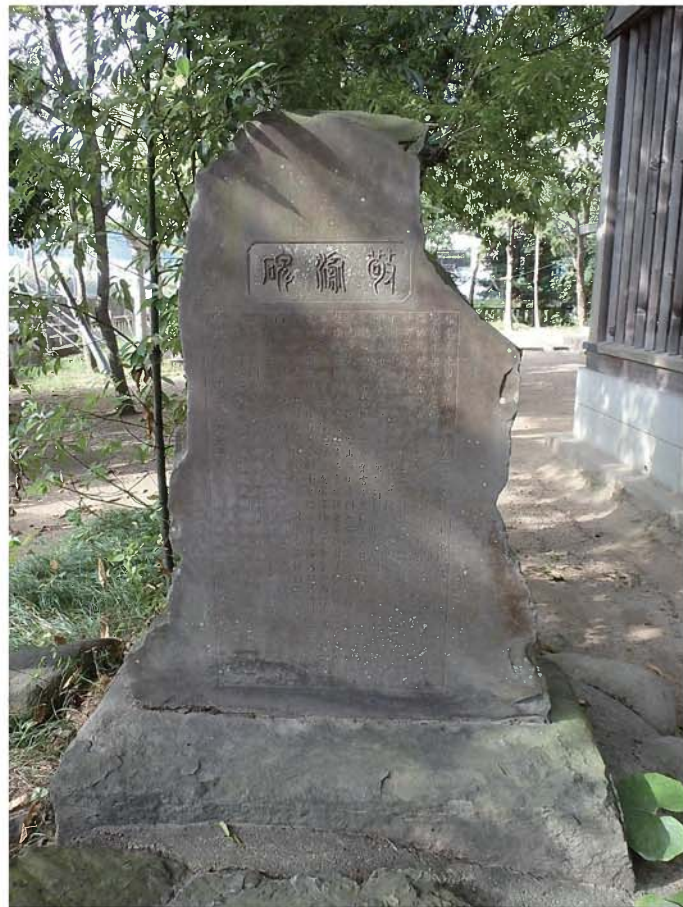
写真5 春日神社境内にある敬諭碑（松茂町中喜来）

「酉の水」から僅か5年後、前年の嘉永6年(1853)は日照り続きで干ばつによる被害が発生していました。洪水と干ばつによる被害が繰り返し発生するなか、嘉永7年(1854)に大地震が発生しました。その被害は、徳島平野にも及んでおり、松茂町中喜来の春日神社境内にある石碑(敬諭碑)(写真5)がこの時の惨状を伝えています。

突然の揺れによる家屋の倒壊と火災、津波による田畑の冠水のほかに、碑文で特に注目されるのは、大地から水が噴き出したことが記載されていることで、今でいう「液状化現象」にほかなりません。また、村民たちは恐怖と流言飛語に戸惑う一方で、お互いに助け合って避難生活を送ったとあります。
