## 吉野川支川加茂谷川左岸堤防法尻の陥没について 対策工事を行います。

# 【別紙】 対策工事について

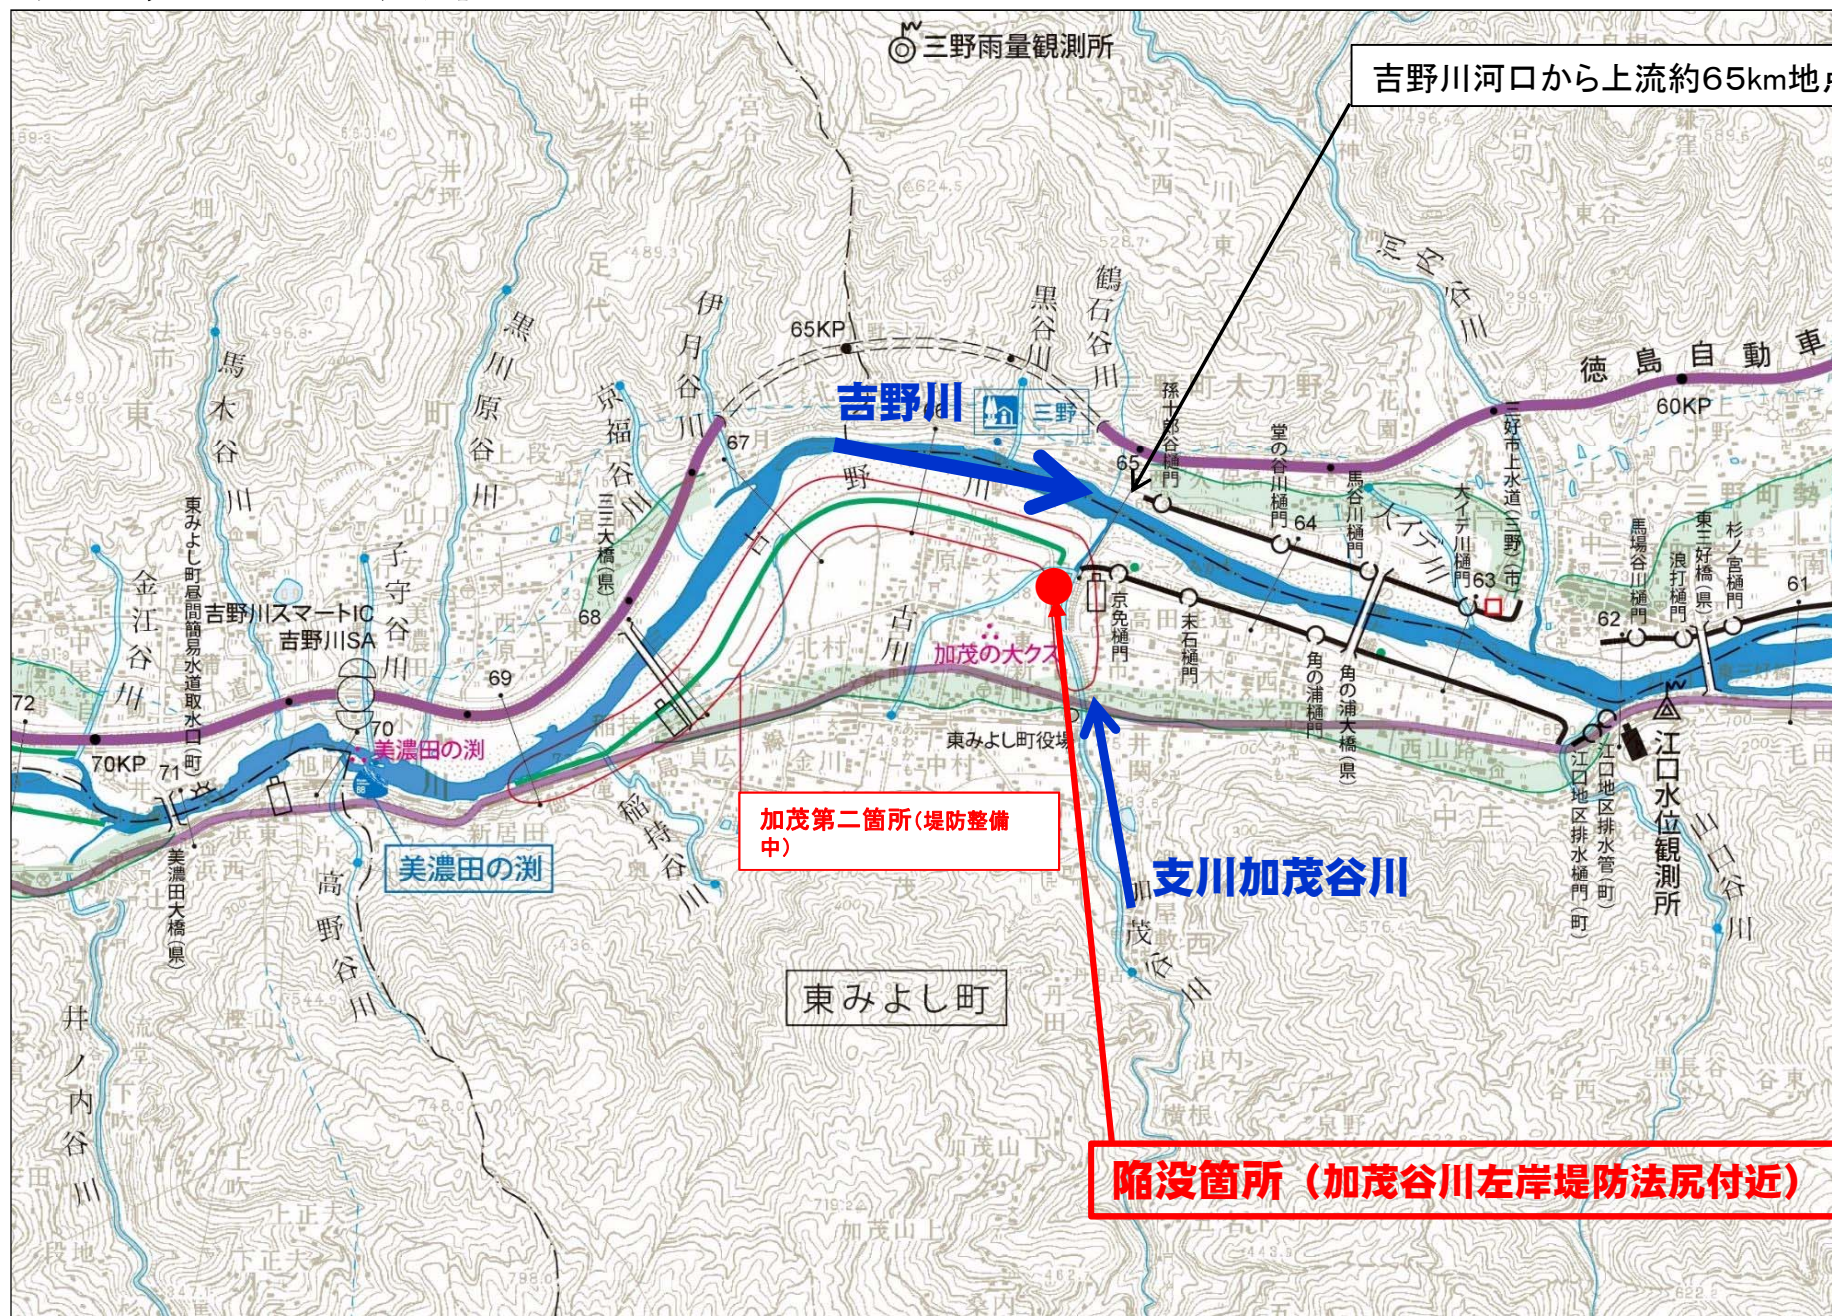
# 陥没が発生した場所（吉野川支川加茂谷川左岸堤防法尻付近）

令和4年12月2日（金）、徳島河川国道事務所が東みよし町で、堤防法面の張芝養生作業中に加茂谷川左岸堤防の法尻付近で陥没を確認しました。

陥没箇所付近から加茂谷橋迄の区間で試掘や地中レーダー探査等による調査を行った結果、陥没箇所付近の堤防下に、陥没の原因となったコンクリート殻による空洞を確認し、このコンクリート殻の空隙に土砂が吸い込まれ、陥没が発生したものです。

このため、令和5年1月16日よりコンクリート殻撤去等の対策工事に着手します。

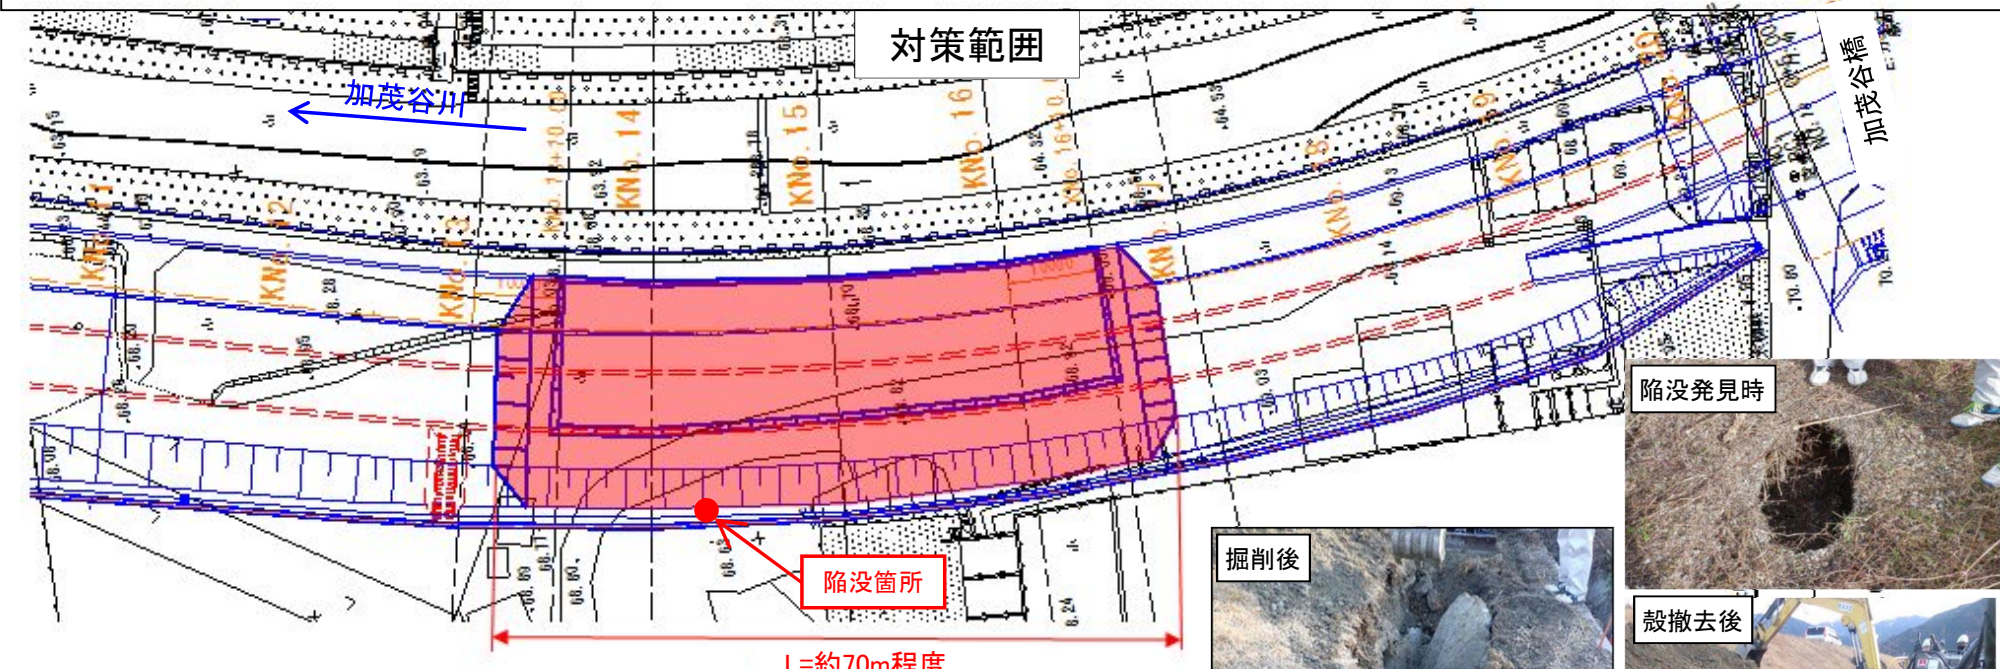
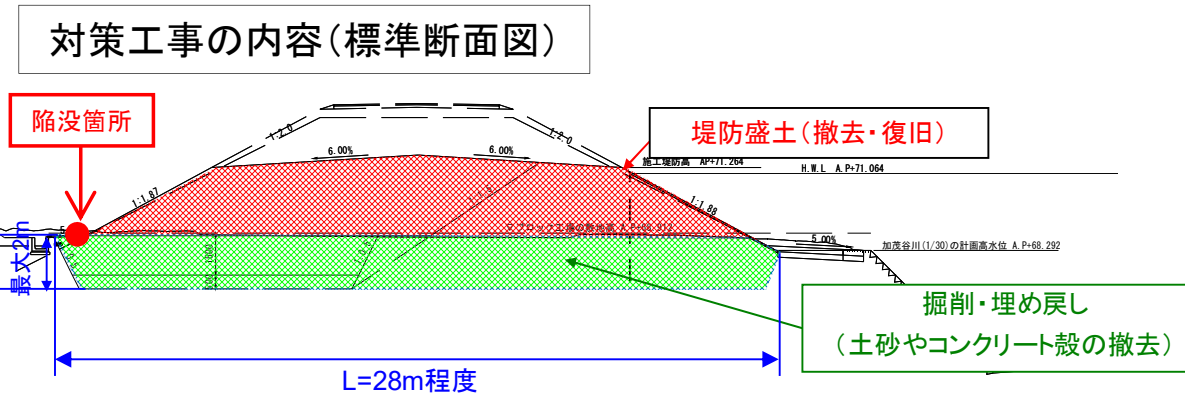
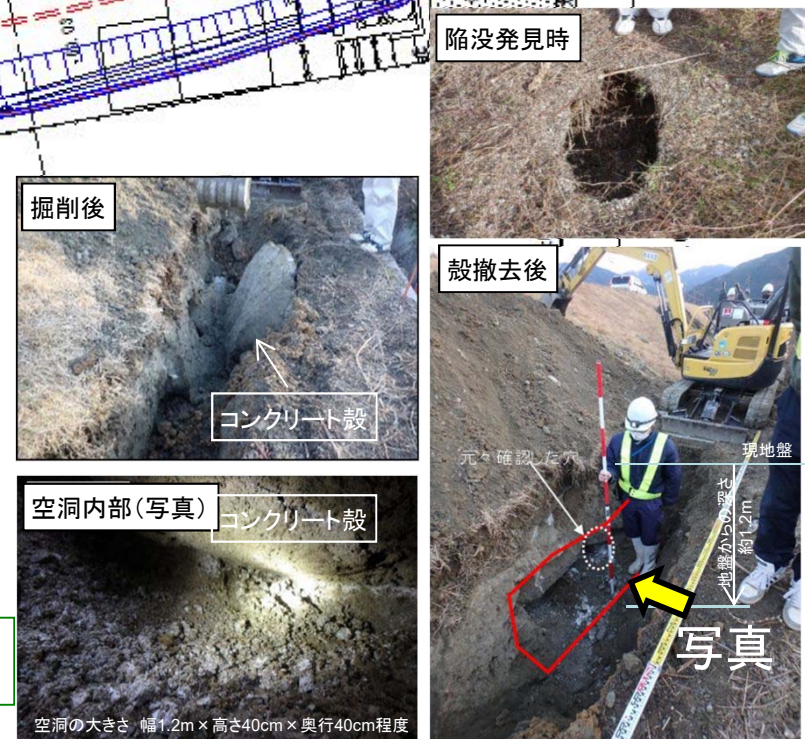
- 令和4年12月2日、堤防法面の張芝養生作業中に加茂谷川左岸堤防の法尻付近で陥没を確認しました。
- 陥没箇所付近から加茂谷橋迄の区間で試掘や地中レーダー探査等による調査を行った結果、陥没箇所付近の堤防下にコンクリート殻による空洞を確認し、このコンクリート殻の空隙に土砂が吸い込まれ陥没が発生したものです。
- このため、令和5年1月16日よりコンクリート殻撤去等の対策工事に着手します。工事は、陥没箇所を含む堤防延長約70mの範囲を対象に行い、令和5年5月末まで(出水期前まで)に完了予定です。
