## 洪水と水害の「勘どころ」を作成！ ～吉野川における流域治水の取組を推進～

国土交通省 四国地方整備局 徳島河川国道事務所

# 洪水と水害の「勘どころ」

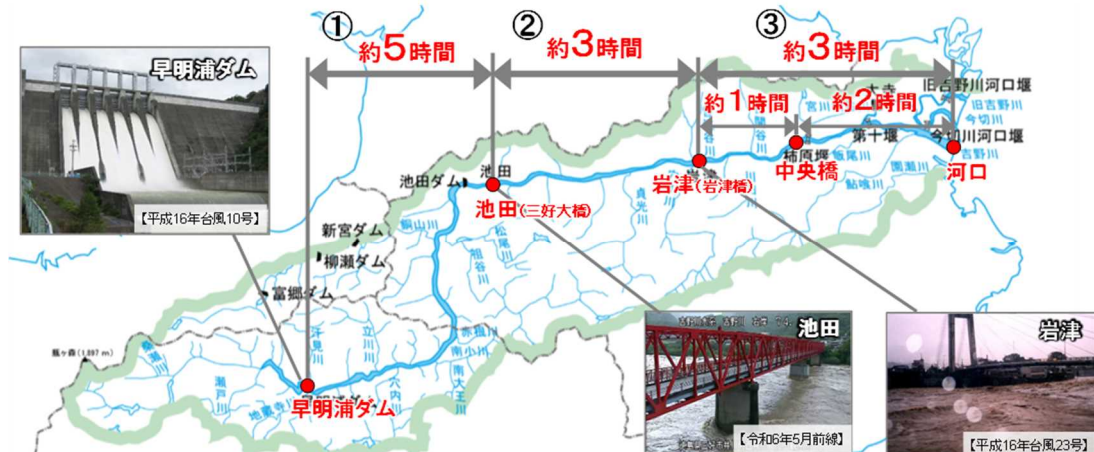
### ①洪水が流下する時間

➤ ダム放流した洪水が何時間後、下流に到達するか、おおよその時間感覚を持つておくことが重要

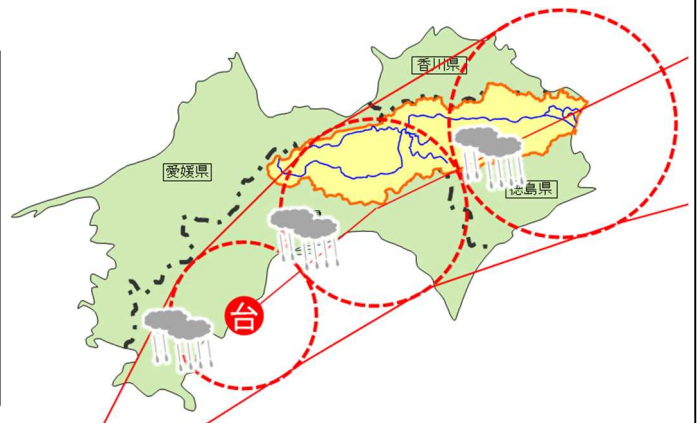
台風経路のイメージ図

➤ 台風が土佐湾から四国に上陸し縦断する全流域型の降雨特性となると、吉野川本川の洪水流量の上昇に加え、支川からの合流量も比較的大きくなる。そのため、下流ほど流量が大きくなり、大規模洪水となる傾向がある

➤ 吉野川の洪水被害の多くは台風通過によるもの

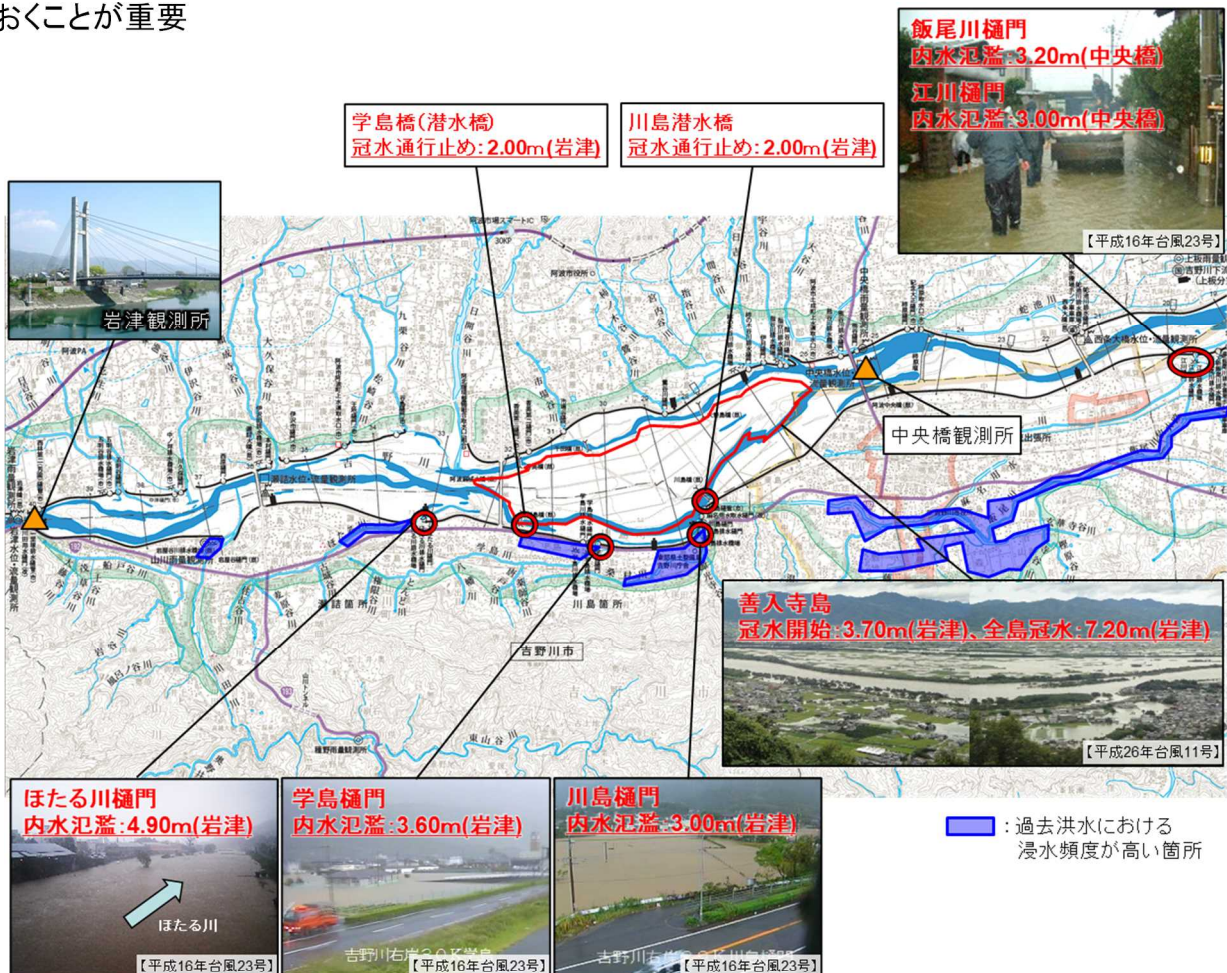
### ④ダム放流量及び水位と水害リスク(吉野川市の例)

➤ ダム放流もしくは上流の水位から、下流にどのような洪水リスクが生じる可能性があるかを事前に知っておくことが重要

### ➤ 吉野川における池田ダム放流量と水害の目安

ダム放流もしくは上流の水位を確認し、ダム放流から当該箇所までの流下時間を考慮しつつ、今後下流にどういった洪水リスクが生じる可能性があるのか事前に知っておくことが重要。
