3 八坂神社前

4 医学部前（東行）バス停付近（蔵本町3）

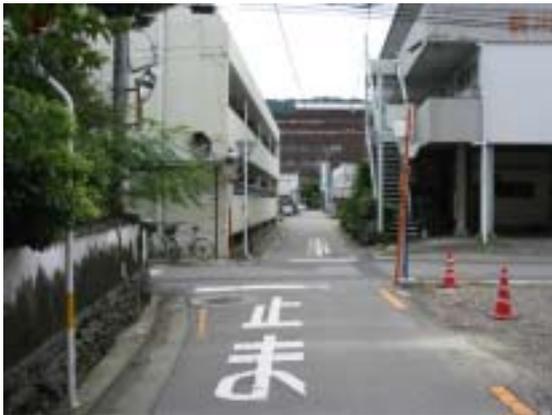
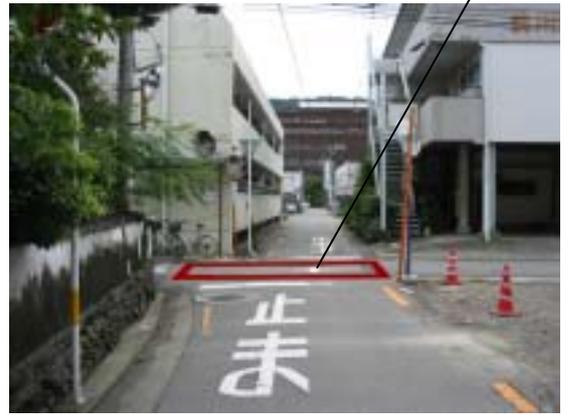
ヒヤリとする要因

- ・ 車両の通行速度が速い
- ・ 見通し不足

対策メニュー案	実施者	実施時期		
		1、2年以内	3年以内	5年以内
交差点のカラー舗装化（口の字型）	徳島市			
路面標示の設置（クロスマーク）	徳島市			
交差点中心に自発光式道路鏡の設置	徳島市

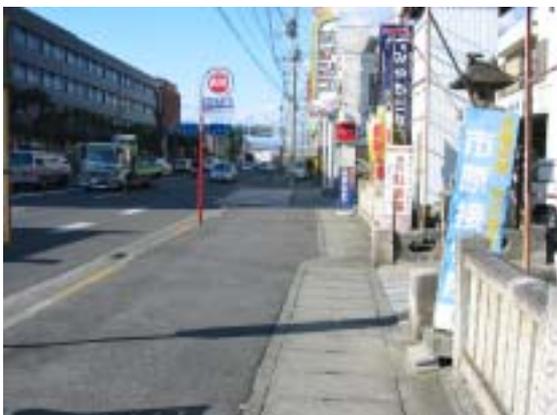
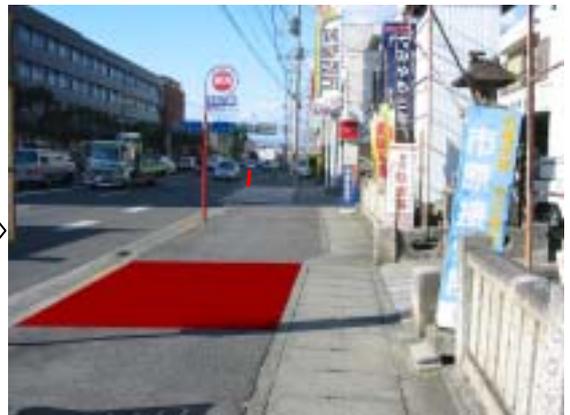
ヒヤリとする要因

- ・ 出入口が歩道通行者によく分からない

対策メニュー案	実施者	実施時期		
		1、2年以内	3年以内	5年以内
歩道のカラー舗装化（出入口部と一般部の色分け）	国土交通省			
防護柵または車止め（ポストコーン）の設置	国土交通省
