6 医学部正門前

ヒヤリ意見数 15件

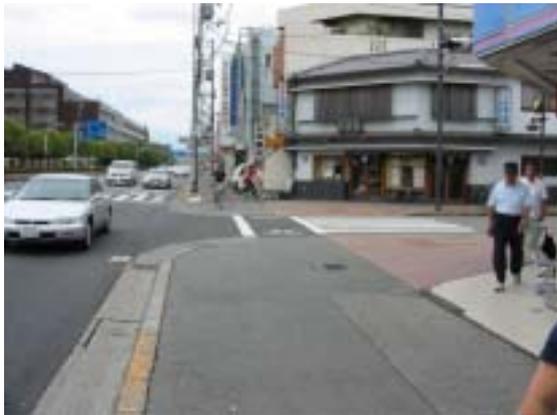
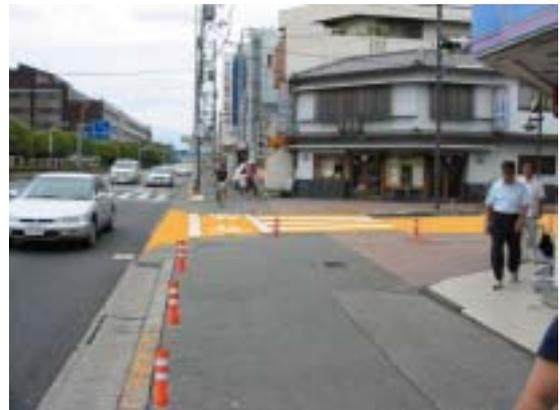
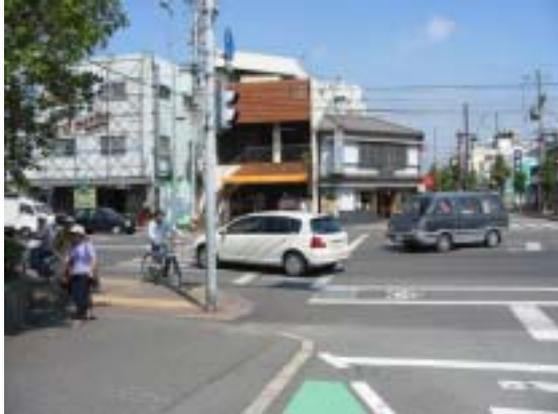
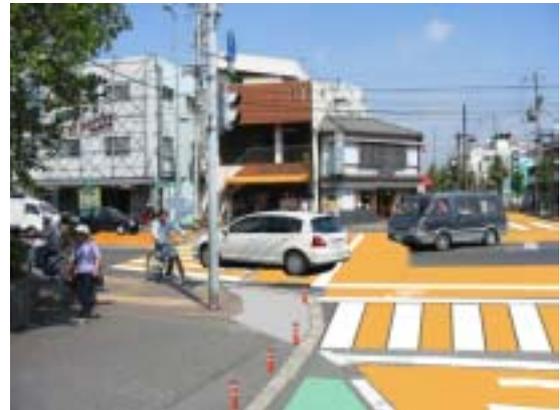
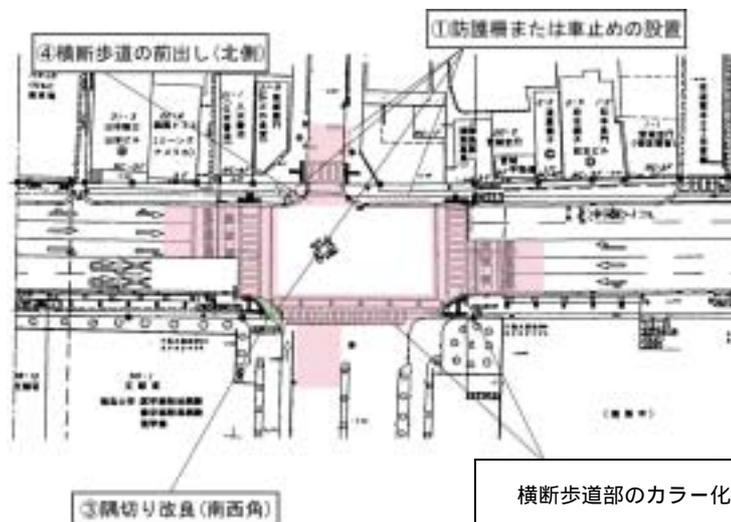
対策イメージ

ヒヤリとする要因

- ・ 歩道上の駐車車両（ローソン前）
- ・ 信号の変わり目で無理に右折してくる車
- ・ 横断歩行者、自転車への注意が不十分
- ・ 右左折する車の速度が速い

| 対策メニュー案 | 実施者 | 実施時期 | | |
|---|---|---|---|---|
| 防護柵または車止め（ポストコーン）の設置 | 国土交通省 | | | |
| 横断歩道部のカラー化 | 国土交通省 | | | |
| 隅切り改良（南西角） | 国土交通省 | | | |
| 横断歩道の前出し（北側） | 国土交通省 | | | |
