## 吉野川河道内樹木の管理に関する基本的な方針（原案）

### [ 参 考 資 料 ]

平成17年9月27日

国土交通省 四国地方整備局 徳島河川国道事務所

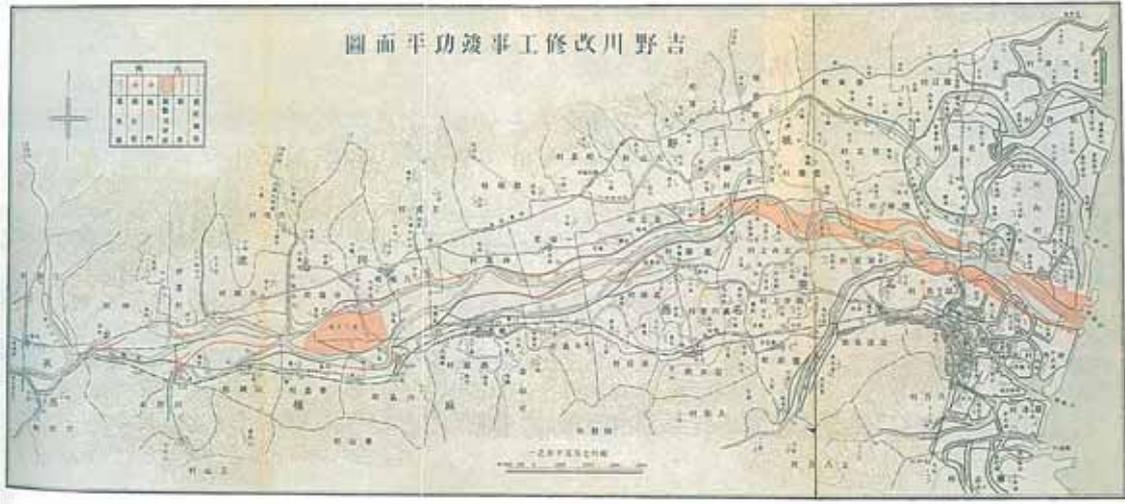
図1.1.1 吉野川第一期改修竣工図(昭和2年(1927))

上図の着色部が第一期改修の主な事業を示す。

- 別宮川の改修工事(川幅を拡大し吉野川本流とした)
- 第十樋門の新設(分派点を上流へ付け替え、旧吉野川への分派量調節)
- 堤防の拡築工事(第十堰上流区間の堤防嵩上げや腹付け補強、霞堤の締め切り)
- 江川締め切り工事(分派口の締め切り)
- 善入寺島の遊水地化(善入寺島住民の移転)

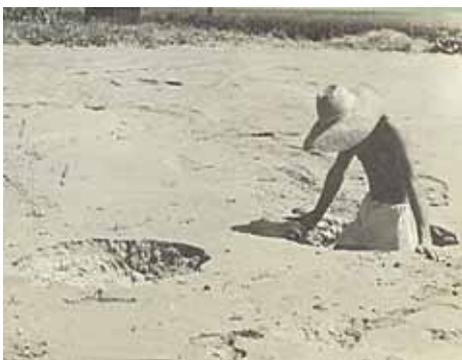
水が地盤に浸透して堤内地の地表にわき上がってできた大穴(ガマ)  
(昭和29年(1954)9月)

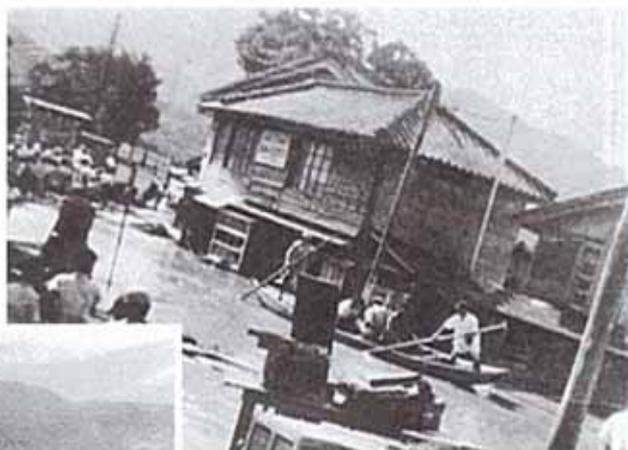
▲ 昭和29年(1954)9月 浸水のようす

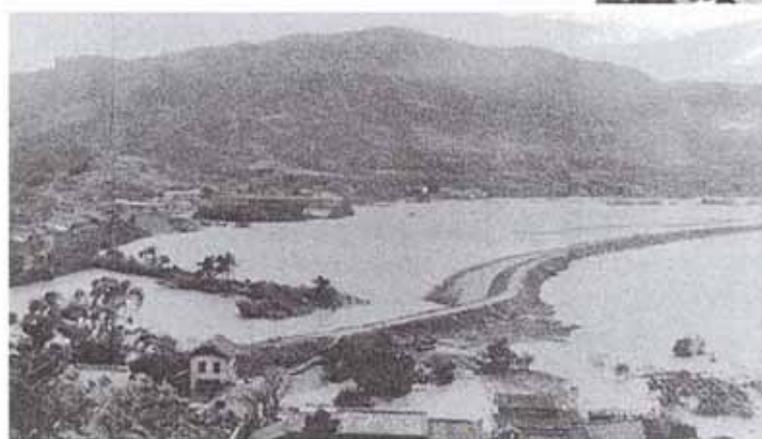
▲ 昭和36年(1961)9月 川島の内水被害

注)内水被害とは、吉野川の水位が高いため自然排水が困難となり、堤内地に溜まる水によって生じる被害をいう。  
 一方、無堤区間での氾濫被害(外水被害)とは、吉野川から溢れた水によって生じる被害をいう。

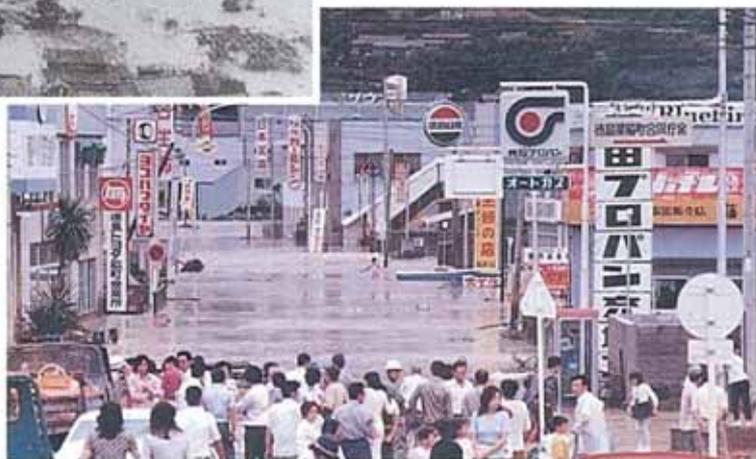
▲ 昭和49年(1974) 9月  
 脇町の無堤区間での氾濫被害

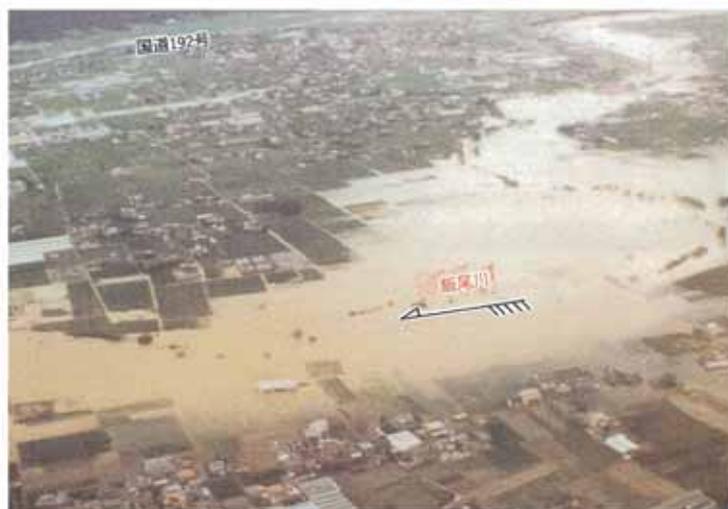
▲ 昭和51年(1976)9月 石井町の内水被害

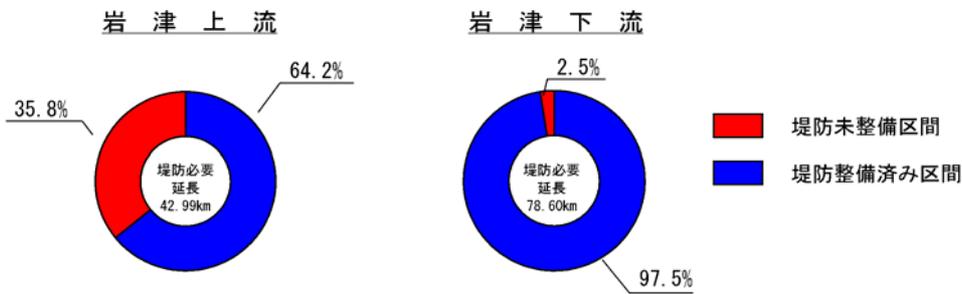
図 1.2.1 堤防を必要とする区間\*の堤防整備状況（平成16年3月時点）

さらに、明治40年に着手した第一期改修工事によって、吉野川における本格的な堤防整備が始まり、昭和2年に岩津下流部の堤防が概成した。一方、岩津上流部では、昭和40年の直轄管理区間への編入を契機に堤防の整備が始まり、現在（平成16年3月時点）の整備率は、堤防を必要とする区間の約64%（岩津上流のみを対象とした場合）に至っている。

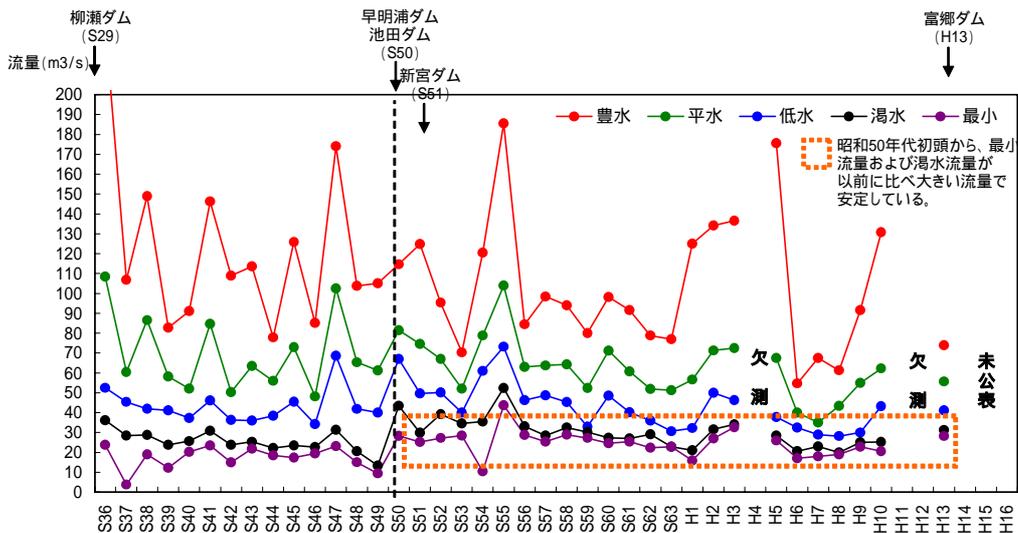
図 1.2.2 流量調節による流況変化(岩津地点) 出典：流量年表（日本河川協会）

吉野川では、昭和50年～51年にかけて早明浦ダム、池田ダムおよび新宮ダムの3ダムが供用された。これにより、昭和50年代初頭から、最小流量および濁水流量が以前に比べ大きい流量で安定している。

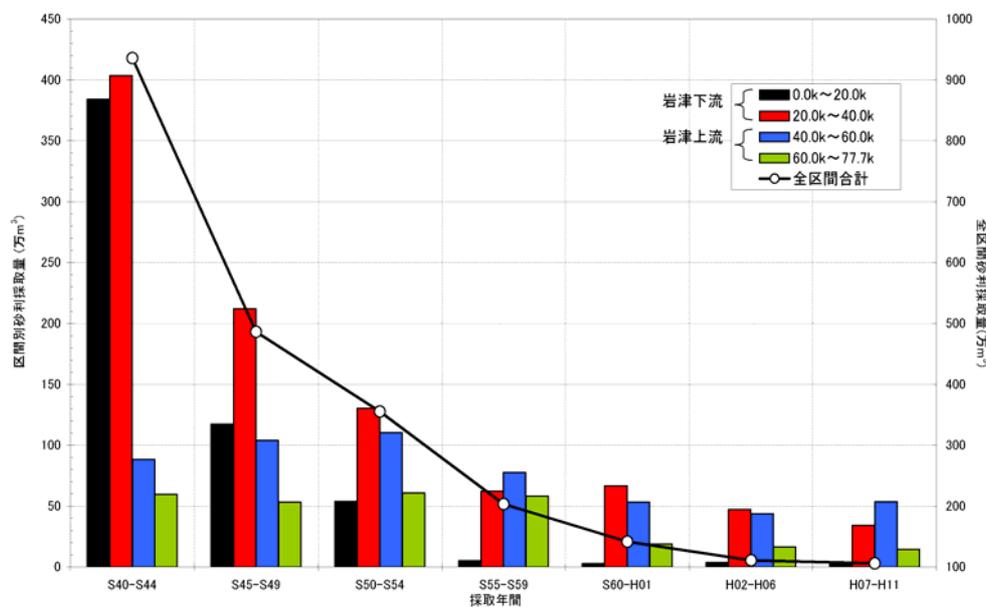
図 1.2.3 砂利採取の状況(砂利採取の許可量)

吉野川では、昭和 40 年代前半まで岩津下流部を中心に砂利採取が行われていた。

なお、昭和 40 年～平成 11 年の 34 年間に於ける砂利採取総量の約 6 割は、昭和 50 年までの 10 年間に集中して採取されている。

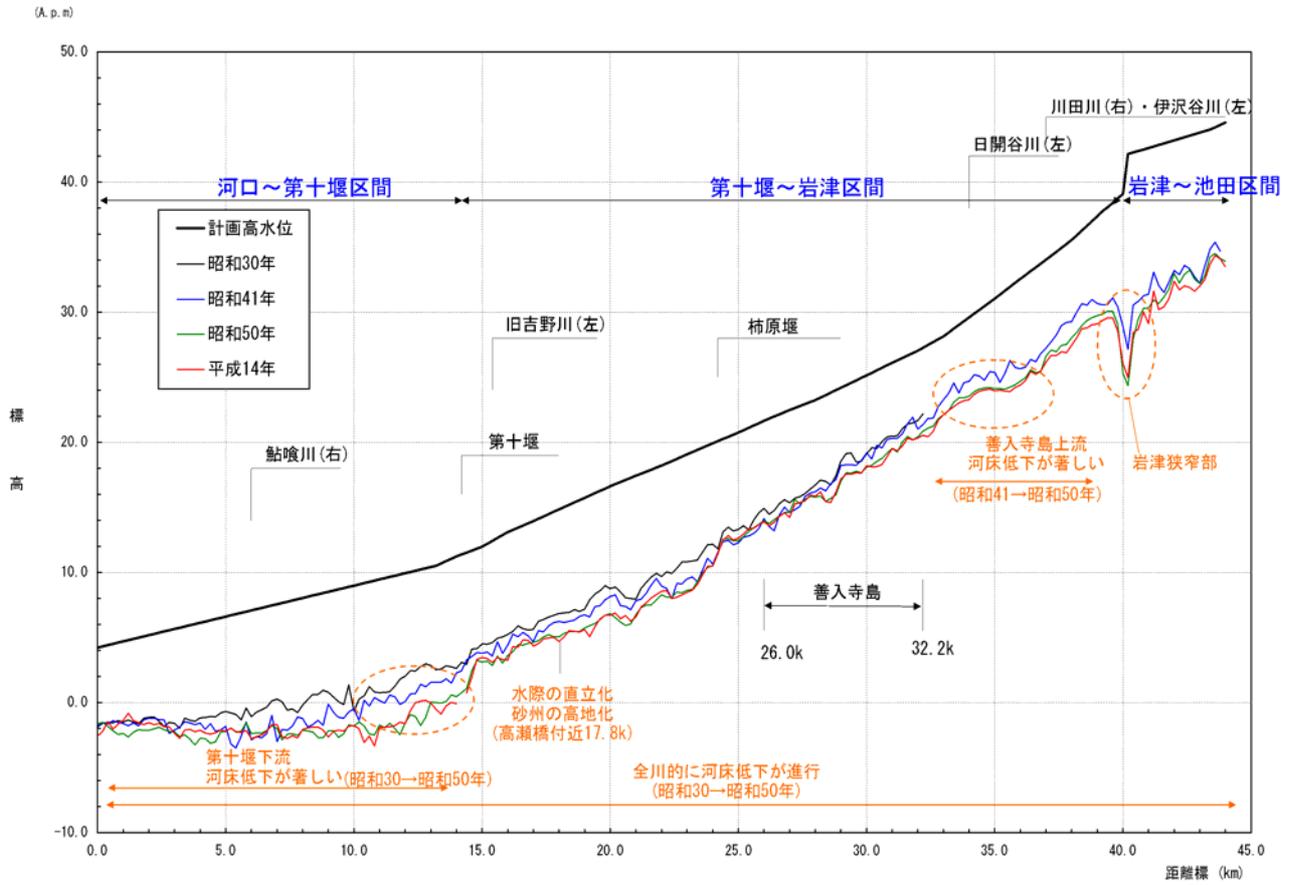
図 1.2.4 岩津下流区間平均河床高縦断面図

低水路の平均河床高は、昭和 50 年頃まで低下傾向を示していたが、昭和 50 年頃を境に比較的安定した状態にある。

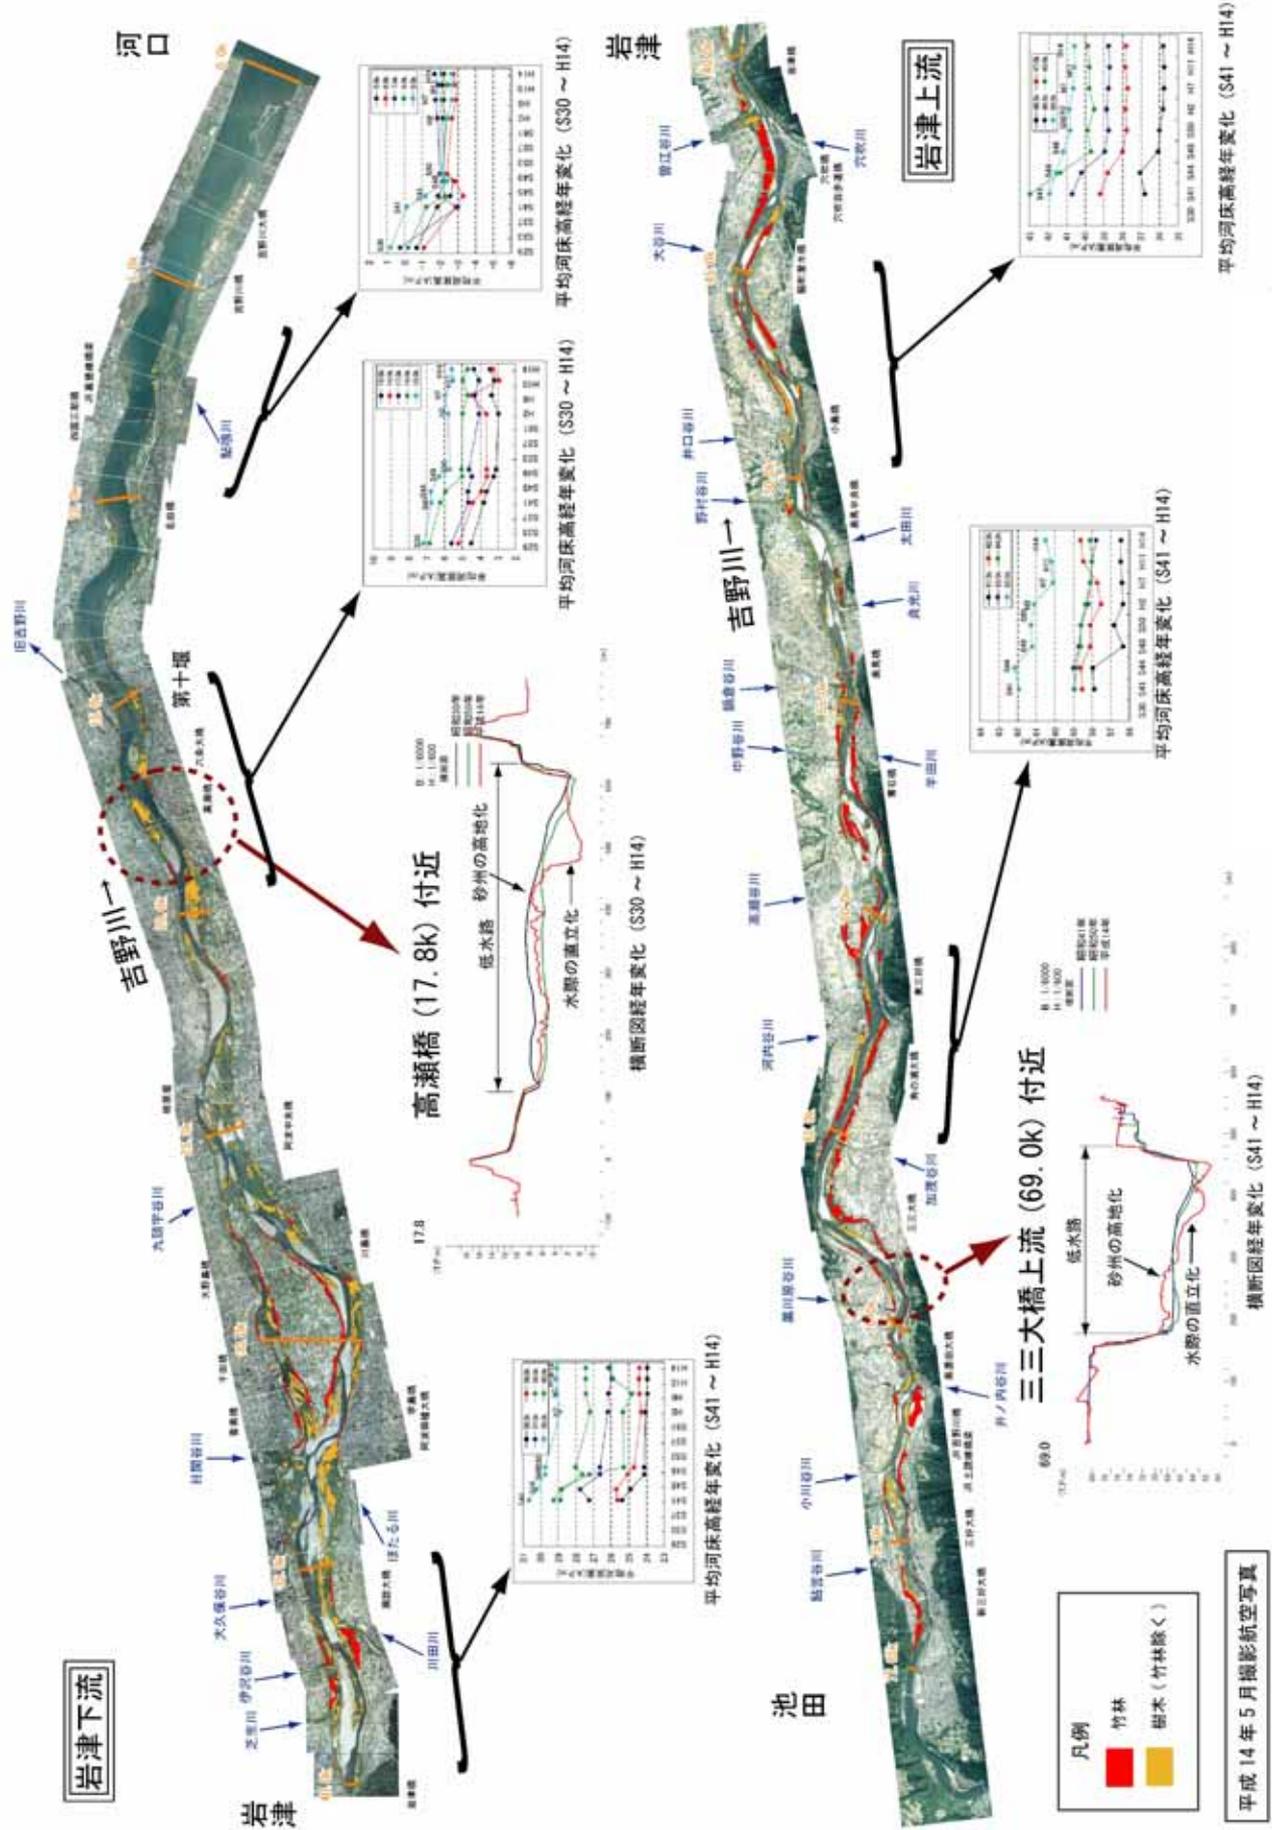
図 1.2.6 河床高と横断形状の経年変化

一方、砂州を含む低水路の横断形状については、高瀬橋（17.8k）および三三大橋上流（69.0k）付近など一部の場所において、水際の直立化や砂州の高地化の進行がみられる。

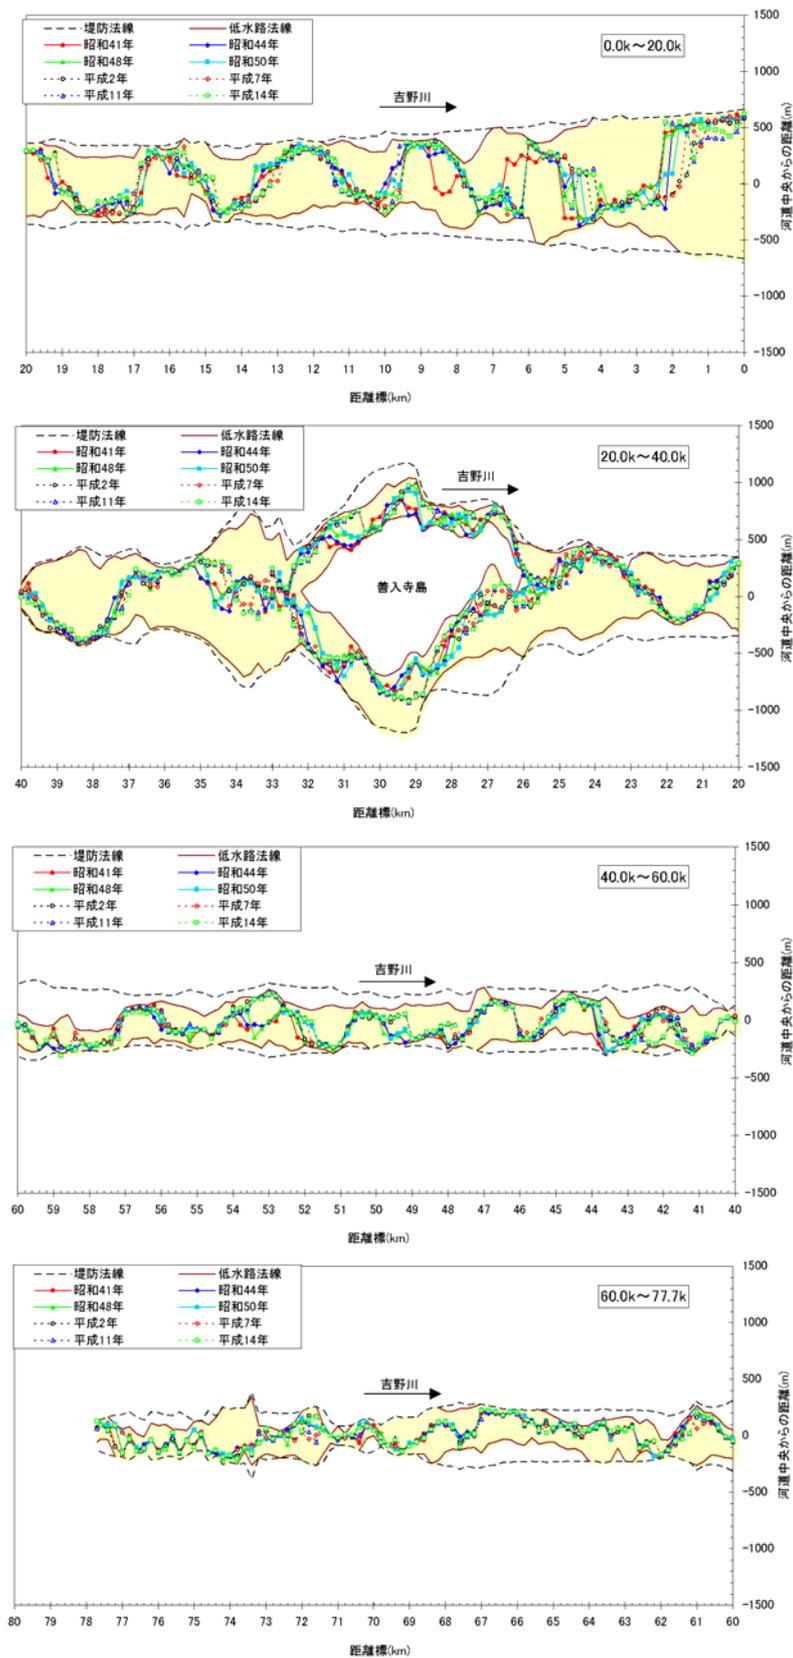
図 1.2.7 流路（みお筋）の経年変化

みお筋の平面線形は、経年的な比較から全川の的に安定している。

注) みお筋は、各年度の横断測量から最深河床高の位置をプロットしたものの

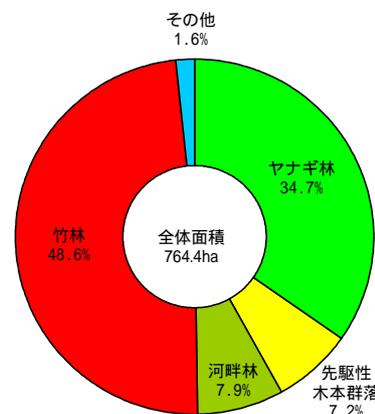
図 1.3.1 吉野川の樹木群面積内訳\*  
(河口～池田, 平成12年時点)

吉野川に繁茂する河道内樹木は、生育場所から概ねヤナギ林、先駆性木本群落、河畔林、竹林等に分けられる\*。このうち、竹林の繁茂面積が全体の約50%近くを占めており、次いでヤナギ林の約35%となっている。

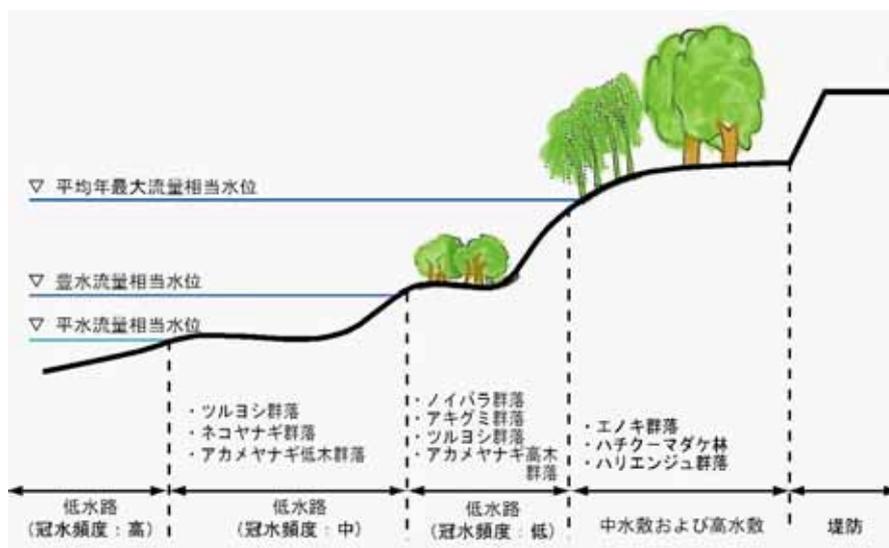
図 1.3.2 植生分布と水位の関係

横断方向の植生分布と水位の関係では、平均年最大流量相当水位より上（年間でほとんど冠水しない中水敷や高水敷）に竹林（ハチク - マダケ林）および河畔林（エノキ群落等）が成立し、平均年最大流量相当水位～豊水流量相当水位（年間のほぼ1/4以下の冠水頻度）には、ヤナギ林（アカメヤナギ高木群落等）および先駆性木本群落（ノイバラ群落等）が成立する。

また、アカメヤナギ群落のように、低木（幼木）の頃には比較的冠水頻度が高い水際に成立しているが、成長とともに立地を高める樹木も存在する。

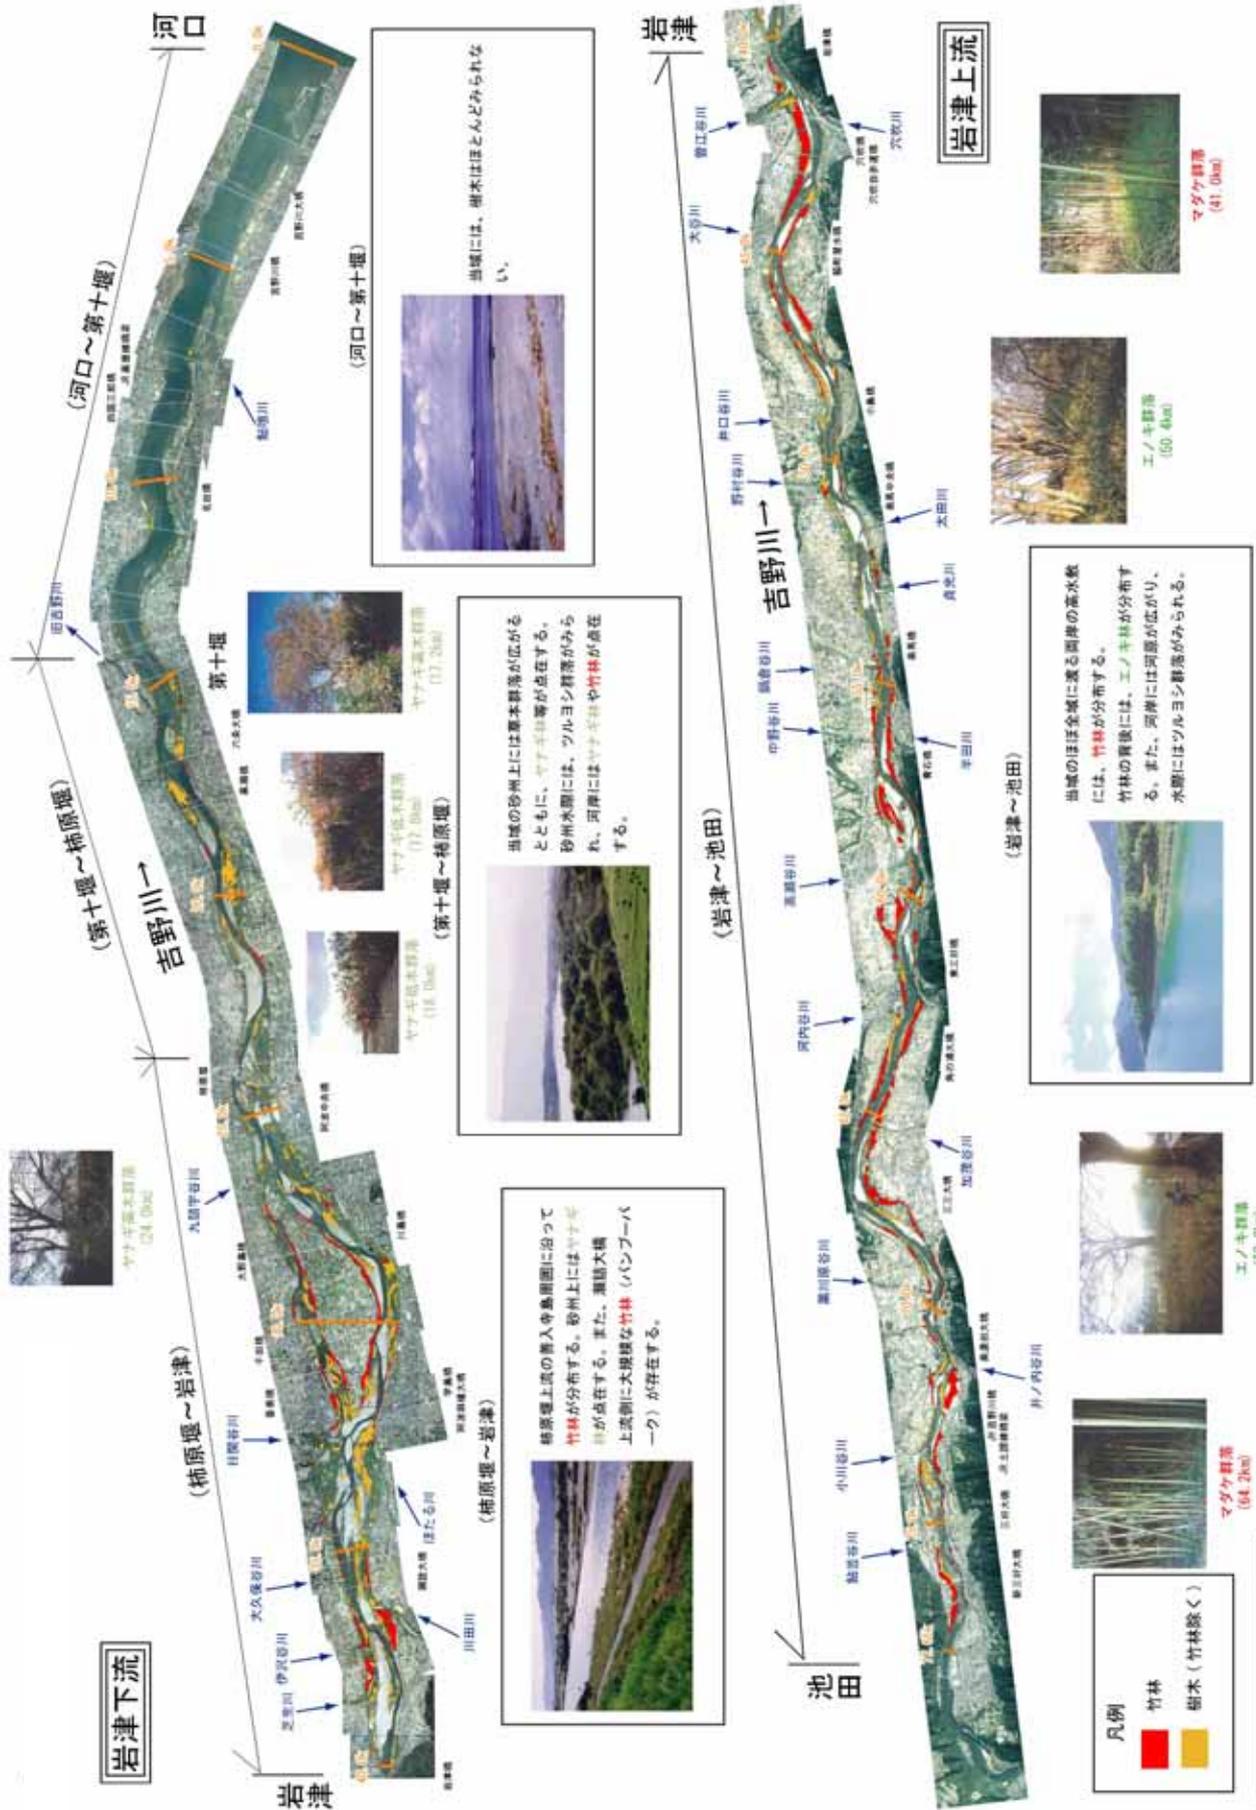
図 1.3.3 河道内樹木の縦断分布の概要

河道内樹木の縦断的分布は、岩津上下流で傾向が異なっており、岩津下流ではヤナギ林、岩津上流では竹林が広く分布している。

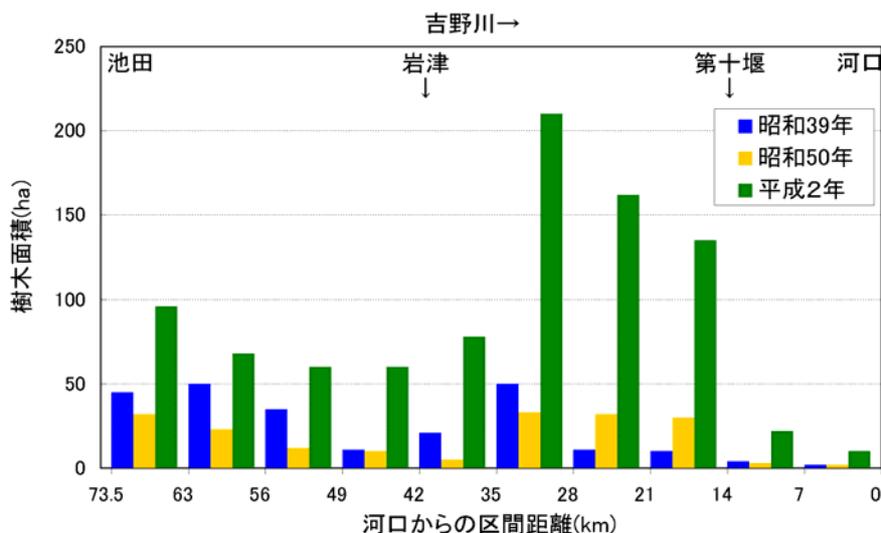
図 1.3.4 河道内の樹木（ヤナギ類）繁茂面積の縦断分布と経年変化

吉野川における河道内樹木（ヤナギ類）の繁茂面積は、昭和50年～平成2年にかけて全川的に拡大傾向がみられる。特に、岩津下流の拡大傾向が顕著である。

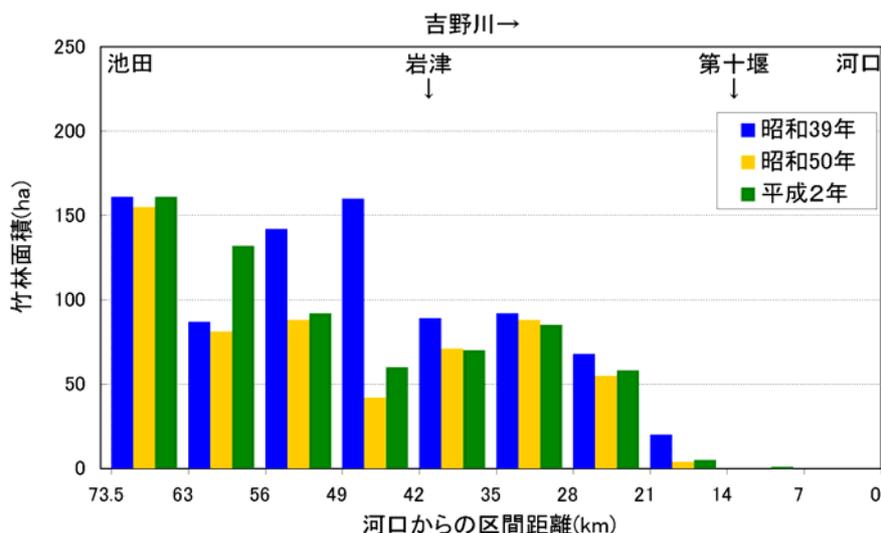
図 1.3.5 河道内の竹林繁茂面積の縦断分布と経年変化

一方、竹林の繁茂面積は、ヤナギ類に比べて大きな変化はないものの、岩津上流において拡大の傾向を示している。

なお、昭和39年から昭和50年にかけて、岩津上流の一部の区間において、竹林面積の減少がみられるが、これは、同時期に行われた築堤工事による竹林伐採の影響、ならびに、築堤によって分離された堤内側の竹林が面積計測の定義上、除外された影響によるものと推測される。

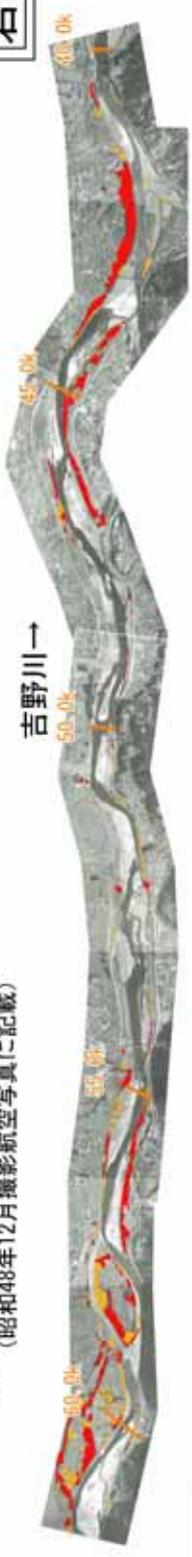
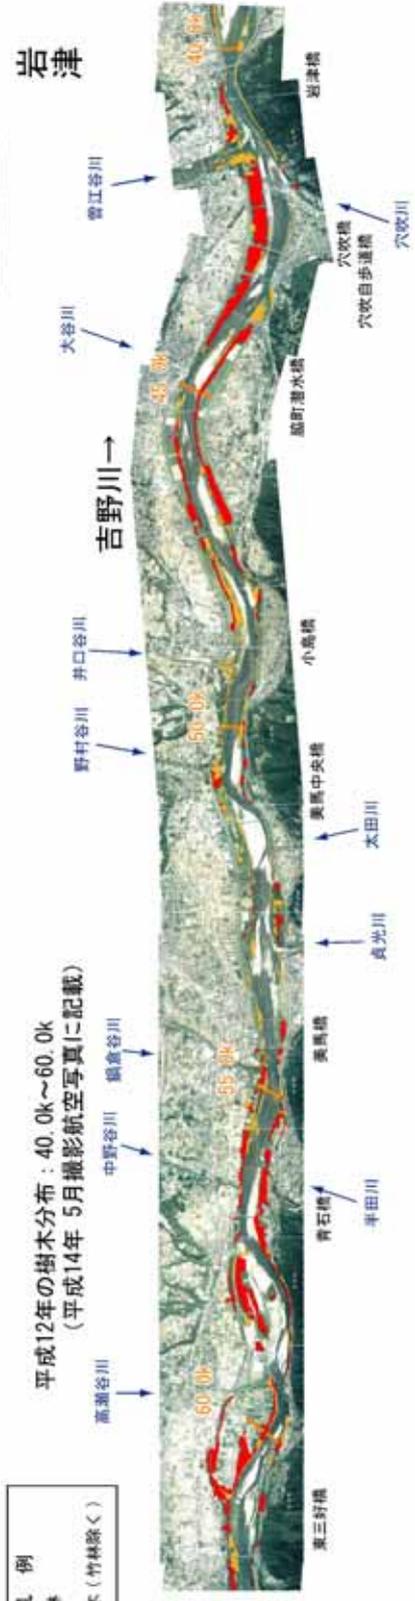
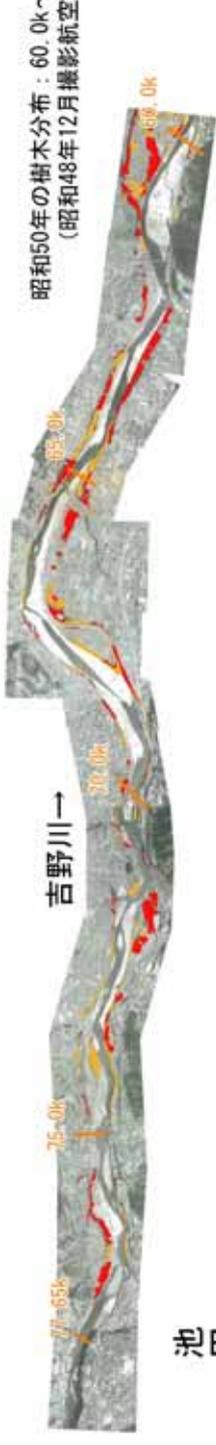
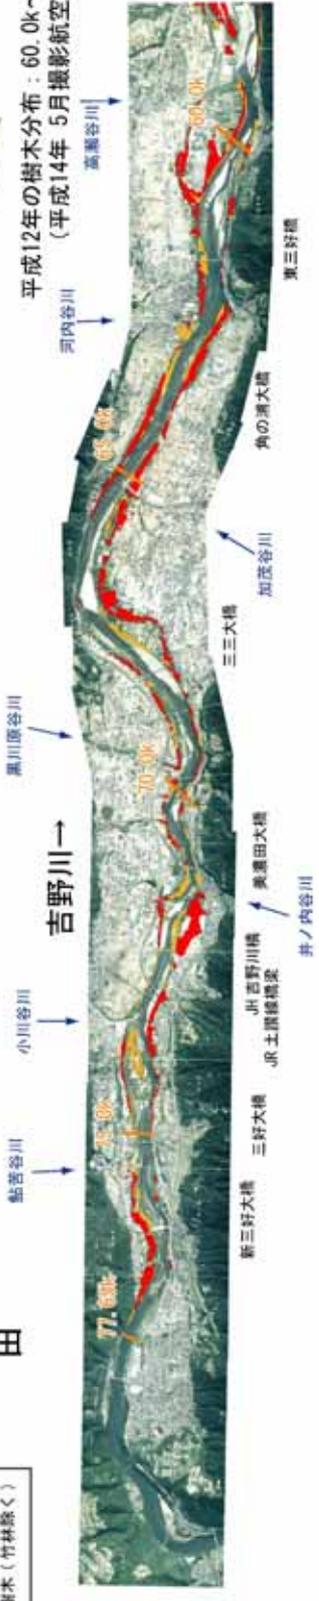
図 1.3.7 河道内樹木の平面分布の変遷 (昭和50年と平成12年比較) : 岩津 (40.0k) ~ 池田 (77.7k)

昭和50年の樹木分布：40.0k~60.0k  
(昭和48年12月撮影航空写真に記載)

平成12年の樹木分布：40.0k~60.0k  
(平成14年5月撮影航空写真に記載)

昭和50年の樹木分布：60.0k~77.7k  
(昭和48年12月撮影航空写真に記載)

平成12年の樹木分布：60.0k~77.7k  
(平成14年5月撮影航空写真に記載)

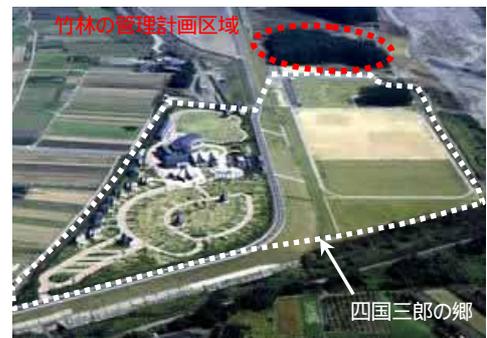
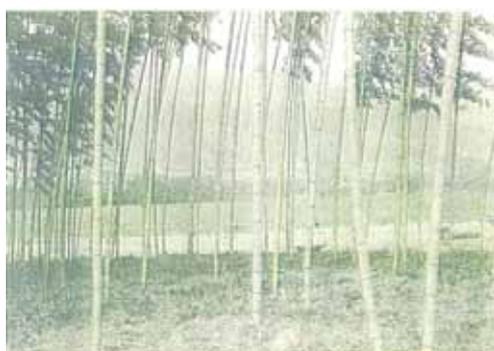
「四国三郎の郷」(ふれあい広場内)で行われた間伐

間伐後の竹林内は、太陽光がよく当たり、視野が広がる

また、間伐は、散策や自然観察ができ、「人が親しめる川と竹林」を目指して行う。現在、地域と行政が連携し、100 m<sup>2</sup>当たり 80 本から 100 本程度の竹を残して間引き（間伐）する計画が進められている。

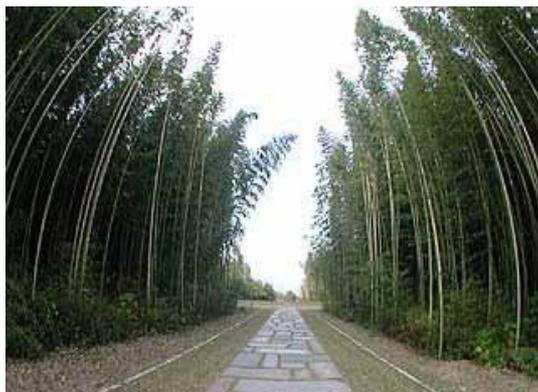
竹林内に設けられた遊歩道

山川バンブーパークでは、吉野川の川田川合流点付近(37.0k 付近)の広大な竹林に、芝生の多目的広場、イベントステージ、竹製フィールドアスレチック、トンボ池、そり用スロープ、竹林内を散策できる遊歩道（竹と石張）などが整備されている。

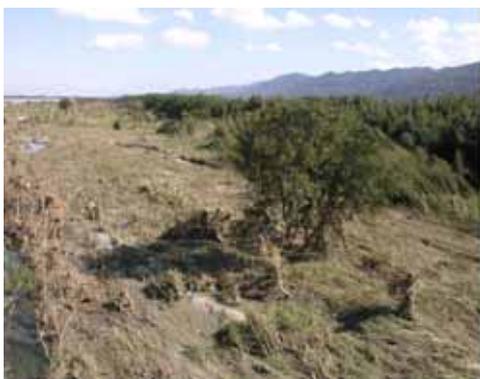
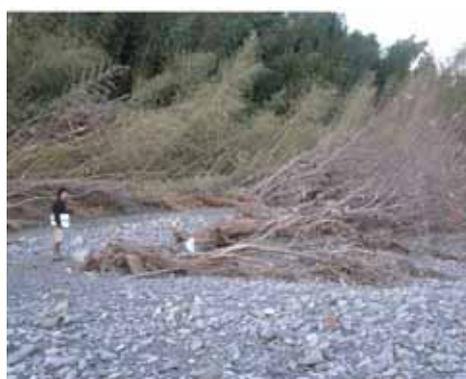
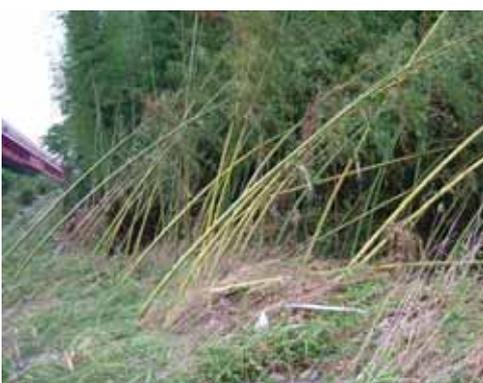
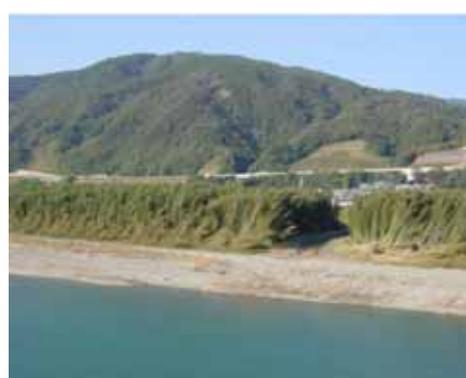
写真 1.3.1 平成 16 年台風 23 号後の倒伏状況 (平成 16 年 12 月 6 日撮影)

平成 16 年の台風 16 号や台風 23 号では、砂州上や河岸付近の大部分のヤナギ類が倒伏または流出し、胸高直径が 10cm 程度あるマダケなどについても、河岸付近で一部倒伏していることが確認された。

低木類の倒伏状況  
(36.0k 瀬詰大橋下流)

アカメヤナギ群落の倒伏状況  
(42.8k 穴吹橋下流)

マダケ群落の倒伏状況  
(42.8k 穴吹橋下流)

マダケ群落の倒伏状況  
(64.0k 角の浦橋上流)

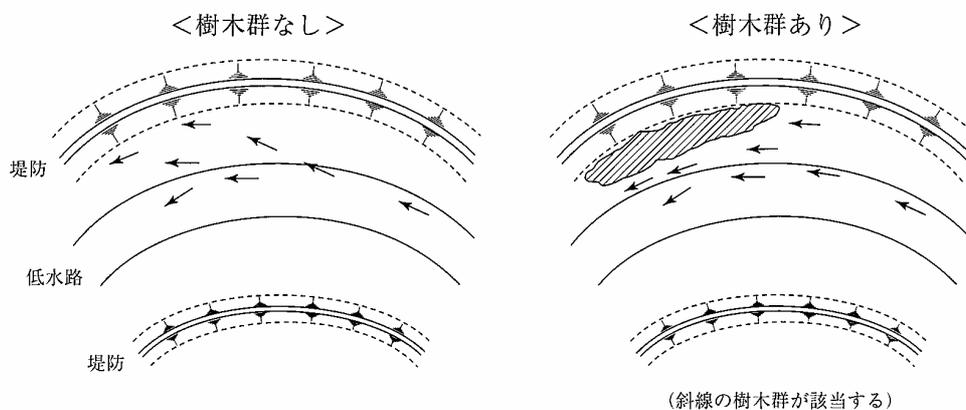
図 3.1.1 河道内樹木による堤防保護（湾曲部）<sup>1)</sup>

湾曲部の外岸側では、堤防に向かう流れが生じ、堤防沿いの流速が大きくなる場合がある。このような区域の河道内樹木は流勢を緩和し、堤防を保護する働きがある。

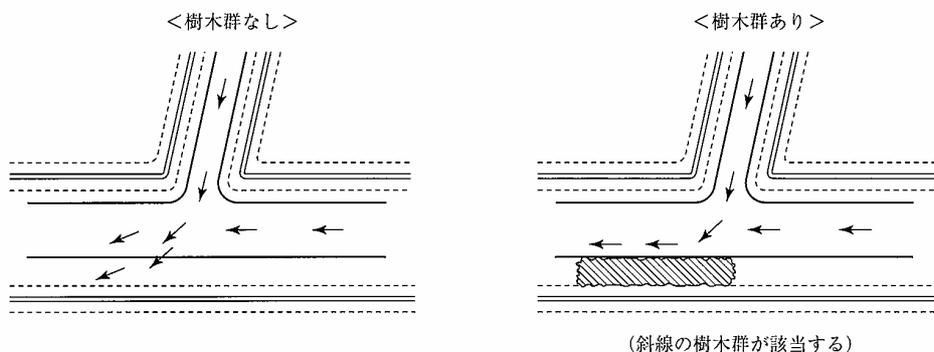
図 3.1.2 河道内樹木による堤防保護（支川合流部）<sup>1)</sup>

支川合流部においては、河道線形や出水時差により、主流が堤防に向かうような流れが形成されることがある。河道内樹木はこの水衝作用を弱め、堤防を保護する働きがある。

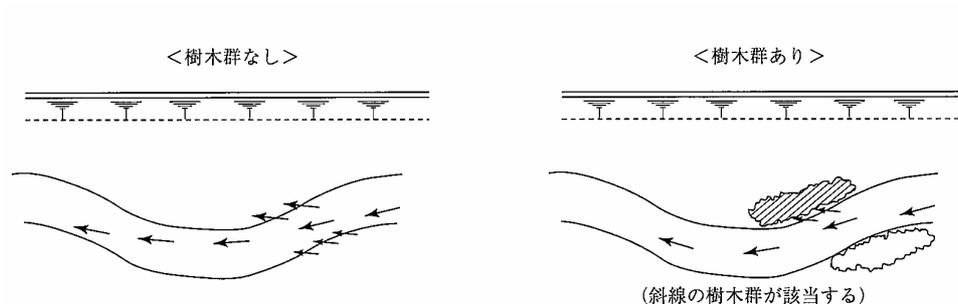
図 3.1.3 河道内樹木による低水路河岸の保護（湾曲部）<sup>1)</sup>

低水路と堤防の線形に著しい位相差がある区間では、低水路の流速の大きな流れが高水敷に乗り上がり、その箇所で河岸侵食を生じることがある。このような区間の河道内樹木は、乗り上がり流の発生を抑え、侵食を防止する働きがある。

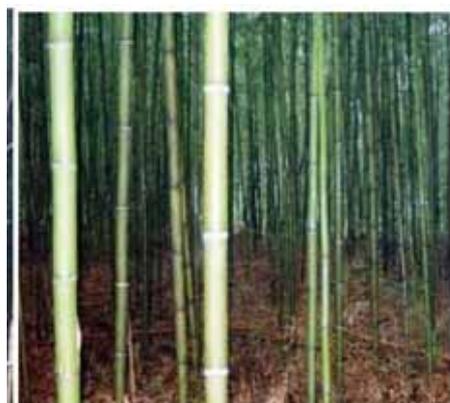
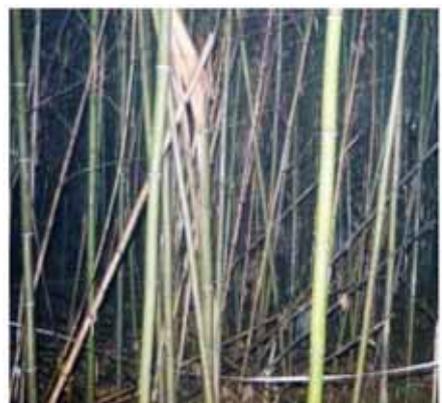
写真 3.1.1 管理された竹林と放置された竹林

ハチク-マダケを含む竹類は、地下茎により繁殖するため、適正な管理が行われなければ、周囲への繁茂拡大や高密度化が他の樹種よりも速いという特性がある。

竹材の需要が低下した現在、吉野川の多くの場所で放置された竹林が存在し、竹林内の高密度化によって、洪水流の安全な流下に有効な河積を減少させている。

管理された竹林

放置された竹林

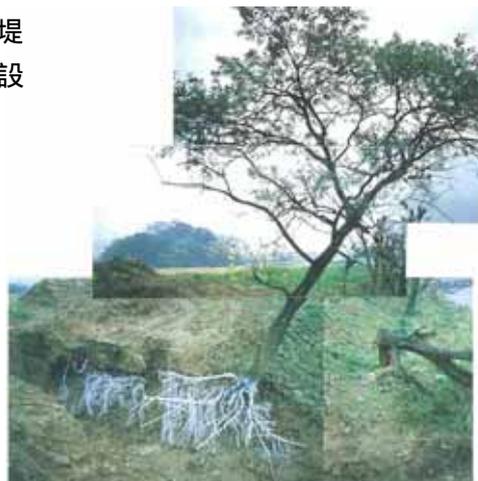
写真 3.1.2 堤防法尻付近に延伸する根系の状況<sup>1)</sup>

河道内樹木は、生長につれて根を周辺に伸ばすため、堤体内や護岸及び樋門等の基礎地盤へ伸長し、河川管理施設の正常な機能を喪失させるおそれがある。

堤体下部に多数の根が侵入すると、根系表面に水みちが形成され、漏水発生などの要因になる危険がある。さらに、強風時の揺動や倒伏により堤体を損傷する危険がある。

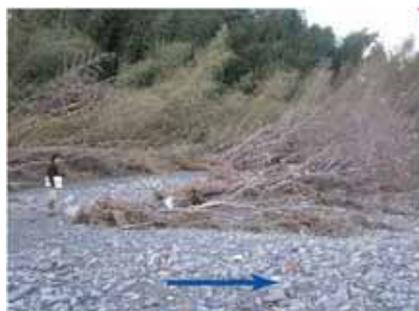
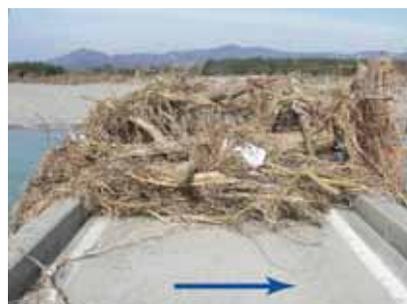
写真 3.1.3 平成 16 年台風 23 号による河道内樹木の倒伏および流出状況

流出した樹木は、下流の潜水橋等に根掛かりし、施設の損壊や洪水流の安全な流下に有効な河積を減少させるおそれがある。

アカメヤナギ群落の倒伏状況  
(地点：42.8k, 小島橋下流)

潜水橋に引っ掛かる流木の状況  
(地点：31.6k, 学島橋)

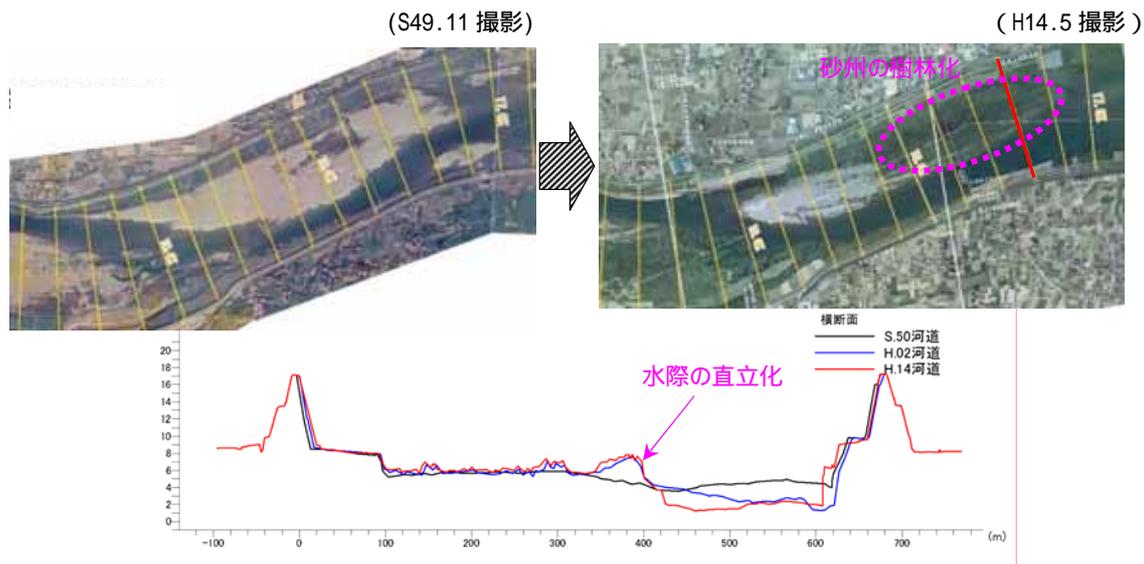
図 3.2.1 砂州の樹林化と水際の直立化の関係（高瀬橋付近）

昭和 50 年代前半までの吉野川は、砂州上にほとんど樹木がみられず、礫河原が主体であった。しかし、近年では、一部の砂州で樹林化が進行し、河川特有の自然環境である礫河原が減少している。これにより、礫河原を繁殖場所とするコアジサシなどの鳥類の生息区域も減少している。また、砂州上のヤナギ類が洪水時に細粒土砂を捕捉し、背後に堆積させることによってもたらされると推測される水際の直立化が、コイやギブナなど魚類の産卵に必要な浅瀬を消失させている。このように、砂州の樹林化は、河川特有の自然環境を喪失させるとともに、生態系を変化させるおそれがある。

砂州の樹林化は、吉野川本来の自然環境である礫河原を喪失させると同時に、ヤナギ類が砂を捕捉することによる砂州高の上昇ならびにヤナギ類の根が水衝部を保護することによる河岸の鉛直方向への侵食等から水際の直立化を助長し、エコトーンを減少させるなど、生物の生息・生育環境に単一方向への変化をもたらしている。加えて、限度を超えた繁茂面積の拡大は、将来的に所定の治水安全度が確保できなくなるおそれを誘発する。

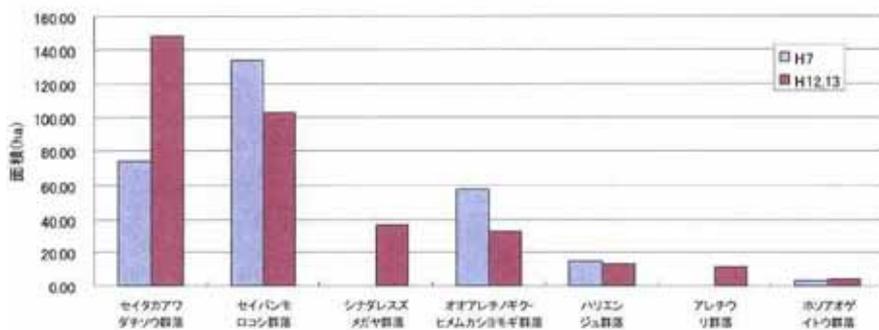
図 3.2.2 主要な外来植物群落の変遷

砂州上にヤナギ類が繁茂し密生度を高めると、その周辺は流速が低下し、河床が洪水攪乱による影響を受けにくくなる。このような洪水作用を受けにくい場所には、近年、シナダレスズメガヤ（英名：ウィーピングラブグラス）に代表される外来種（草本類）の侵入の傾向がみられる。

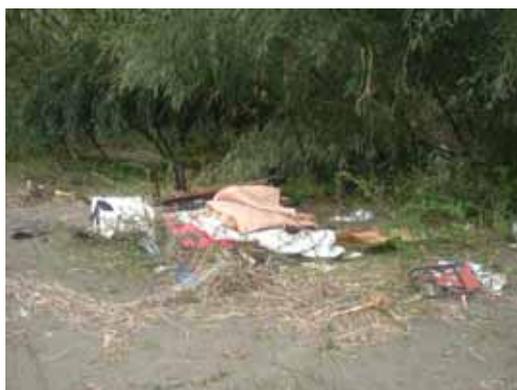
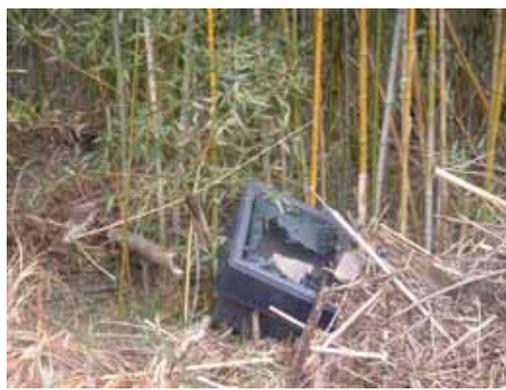
写真 3.3.2 吉野川の竹林における不法投棄（貞光地区）

放置された竹林は、うっそうとし、自然景観を損ねている。

このため、自然景観の保全や河川環境美化などの意識が薄れ、ゴミの投げ捨てなどの不法投棄が発生し、さらなる景観の悪化を招いている。

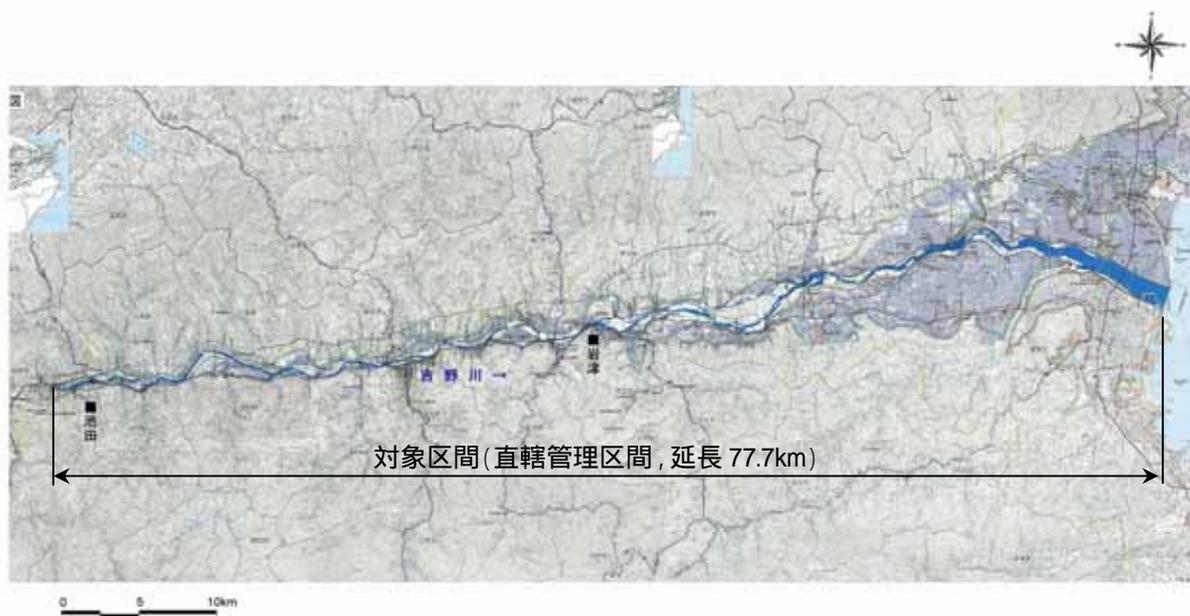
図 4.2.1 対象区間（直轄管理区間）

表 4.2.1 対象区間（直轄管理区間）

水系	河川名	左右岸別	区 間		区間延長
			上流端	下流端	
吉野川	吉野川	左	徳島県三好郡池田町西山字穴漬	河口	77.7km
		右	徳島県三好郡池田町字シマ

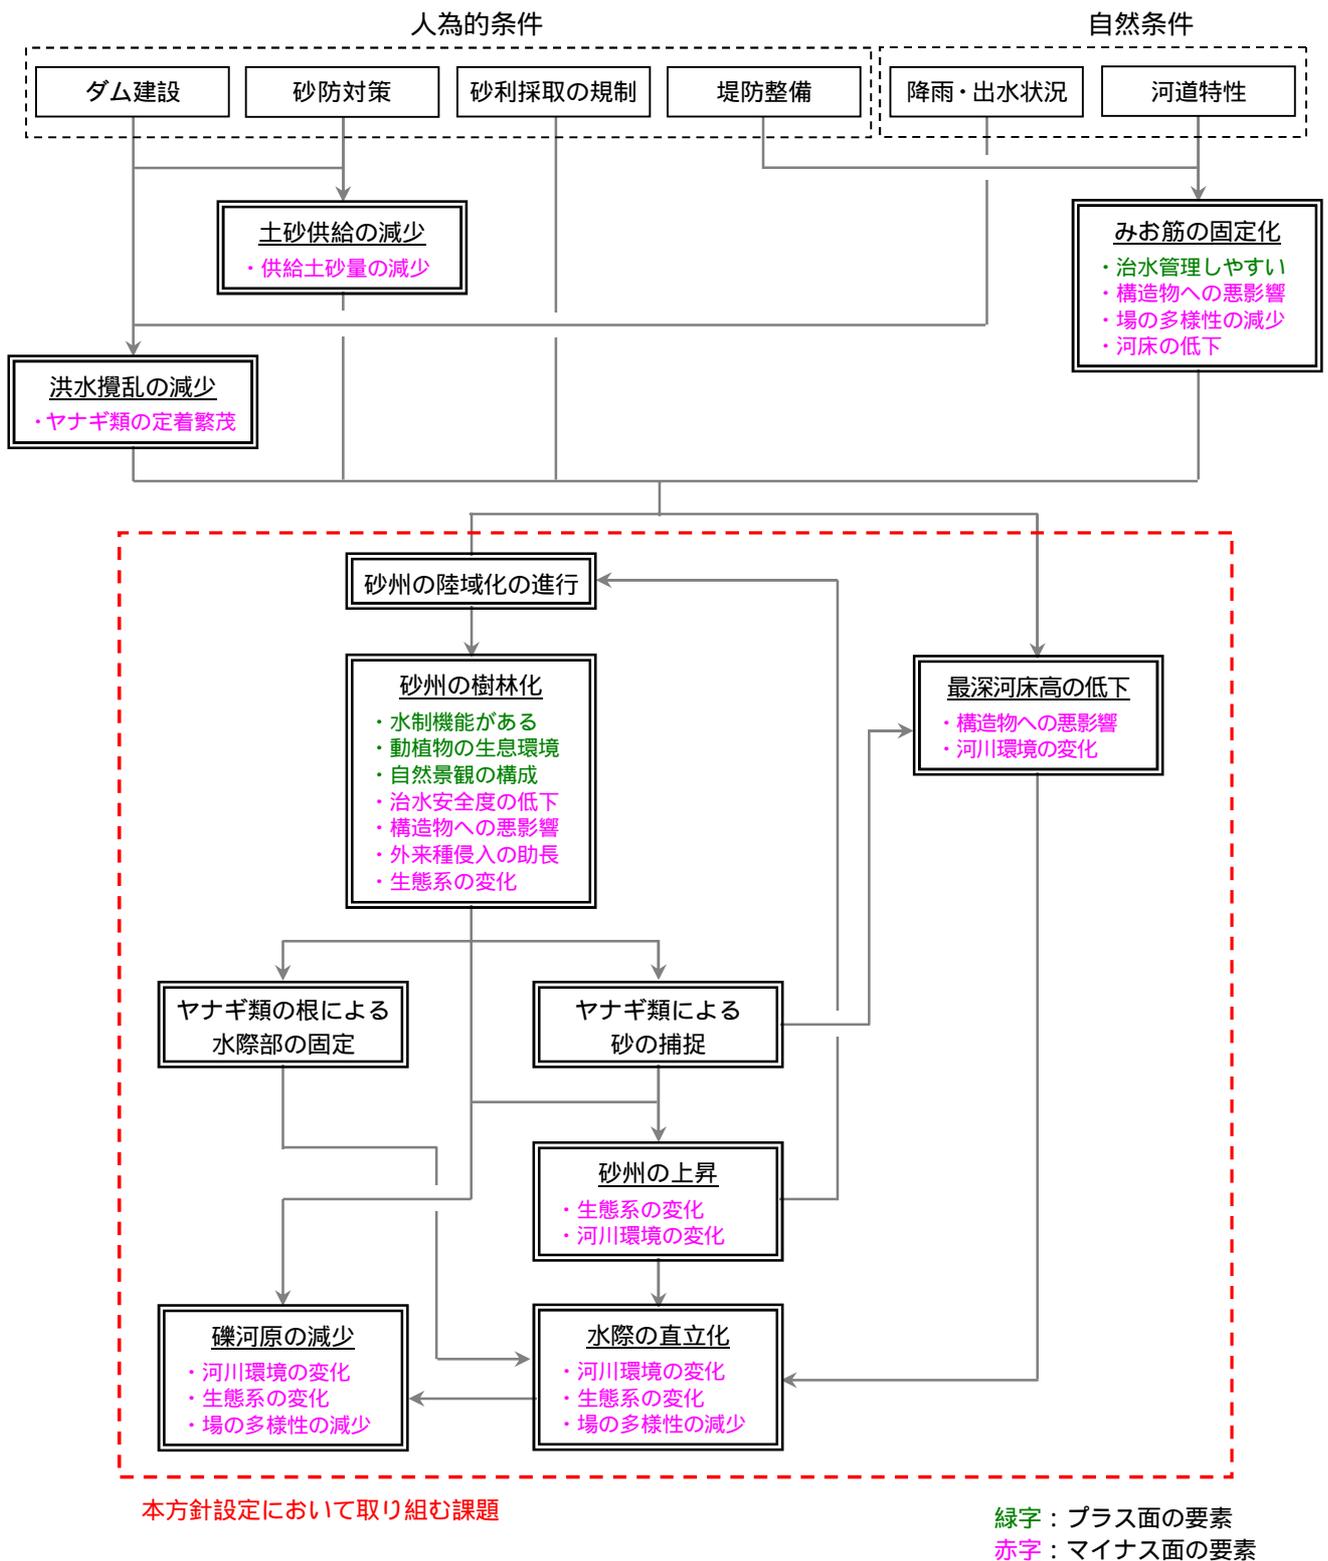
図 4.3.1 ヤナギ類に関わる諸条件および諸現象の関連性と方針設定において取り組む領域

この要因としては、昭和40年から昭和50年代にかけて推進した治山・治水事業や砂利採取規制などの人為的条件の変化、吉野川の河道特性（蛇行特性による砂州の安定）からなるみお筋の安定及び降雨・出水状況の変化等の自然条件などが考えられ、これらが複合的に関わりあっているものと推測される。
