## 吉野川河道内樹木の管理に関する基本的な方針（原案）

### [ 参 考 資 料 ]

平成17年9月27日

国土交通省 四国地方整備局 徳島河川国道事務所

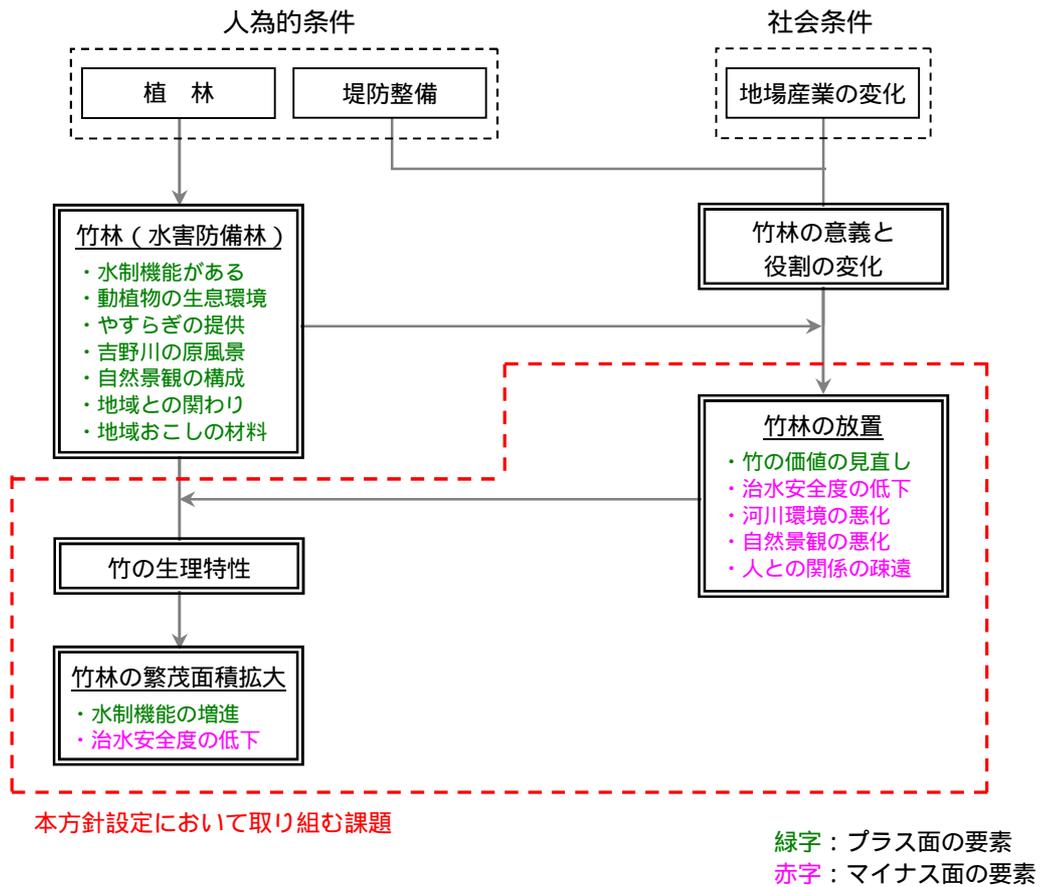
図 4.3.2 竹林に関わる諸条件および諸現象の関連性と方針設定において取り組む領域

しかし、戦後の堤防整備の進捗や地域産業の変化に伴い、人々の竹林に対する意識は希薄化し、近年では、放置された竹林が増加している。竹林の放置は、自然景観の悪化を誘発すると同時に、竹の生理特性（適正な管理が行われなければ、周囲への繁茂拡大が他の樹種より速い）も加わり、繁茂面積の拡大及び高密度化を助長し、洪水の安全な流下に必要な河積を減少させるおそれがある。

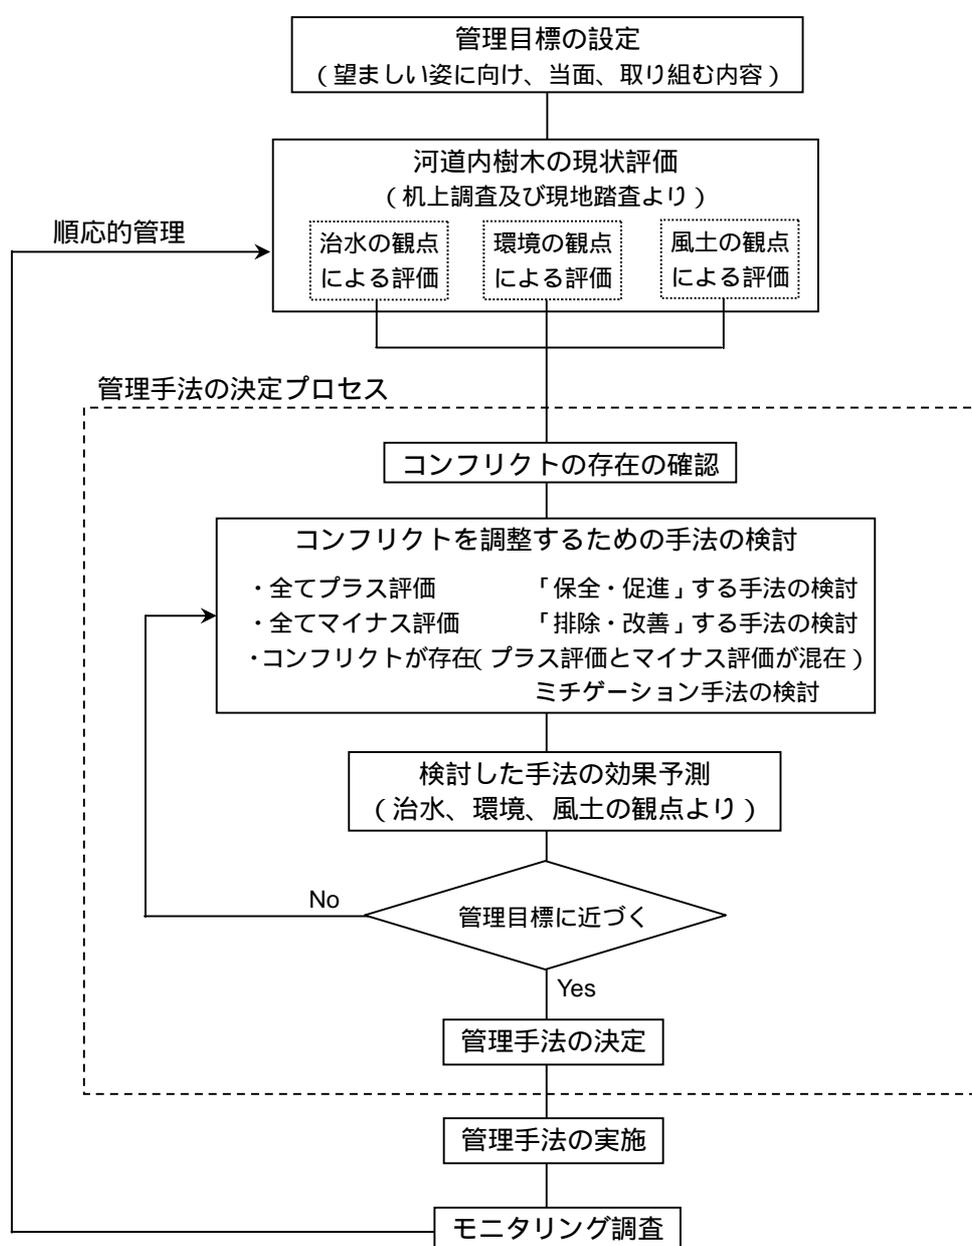
図 5.1.1 管理方針の検討フロー（案）

樹木管理の方針を検討するにあたっては、個別箇所の管理目標を定めた上で、現状の河道内樹木を治水、環境、風土の観点からそれぞれ評価し、管理目標に対するプラス面の機能を保全・促進し、マイナス面の機能を排除・改善するための手法について検討する。

また、管理手法の適用後においても、その効果や影響をモニタリング調査によって確認し、必要に応じて管理手法の見直しを行うなど順応的な管理を実施する。

個別箇所の管理手法については、既述の検討フローに基づき検討することを基本とする。
