堰上下流の水位観測 《別添一3》

# 堰上下流の水位観測 概要

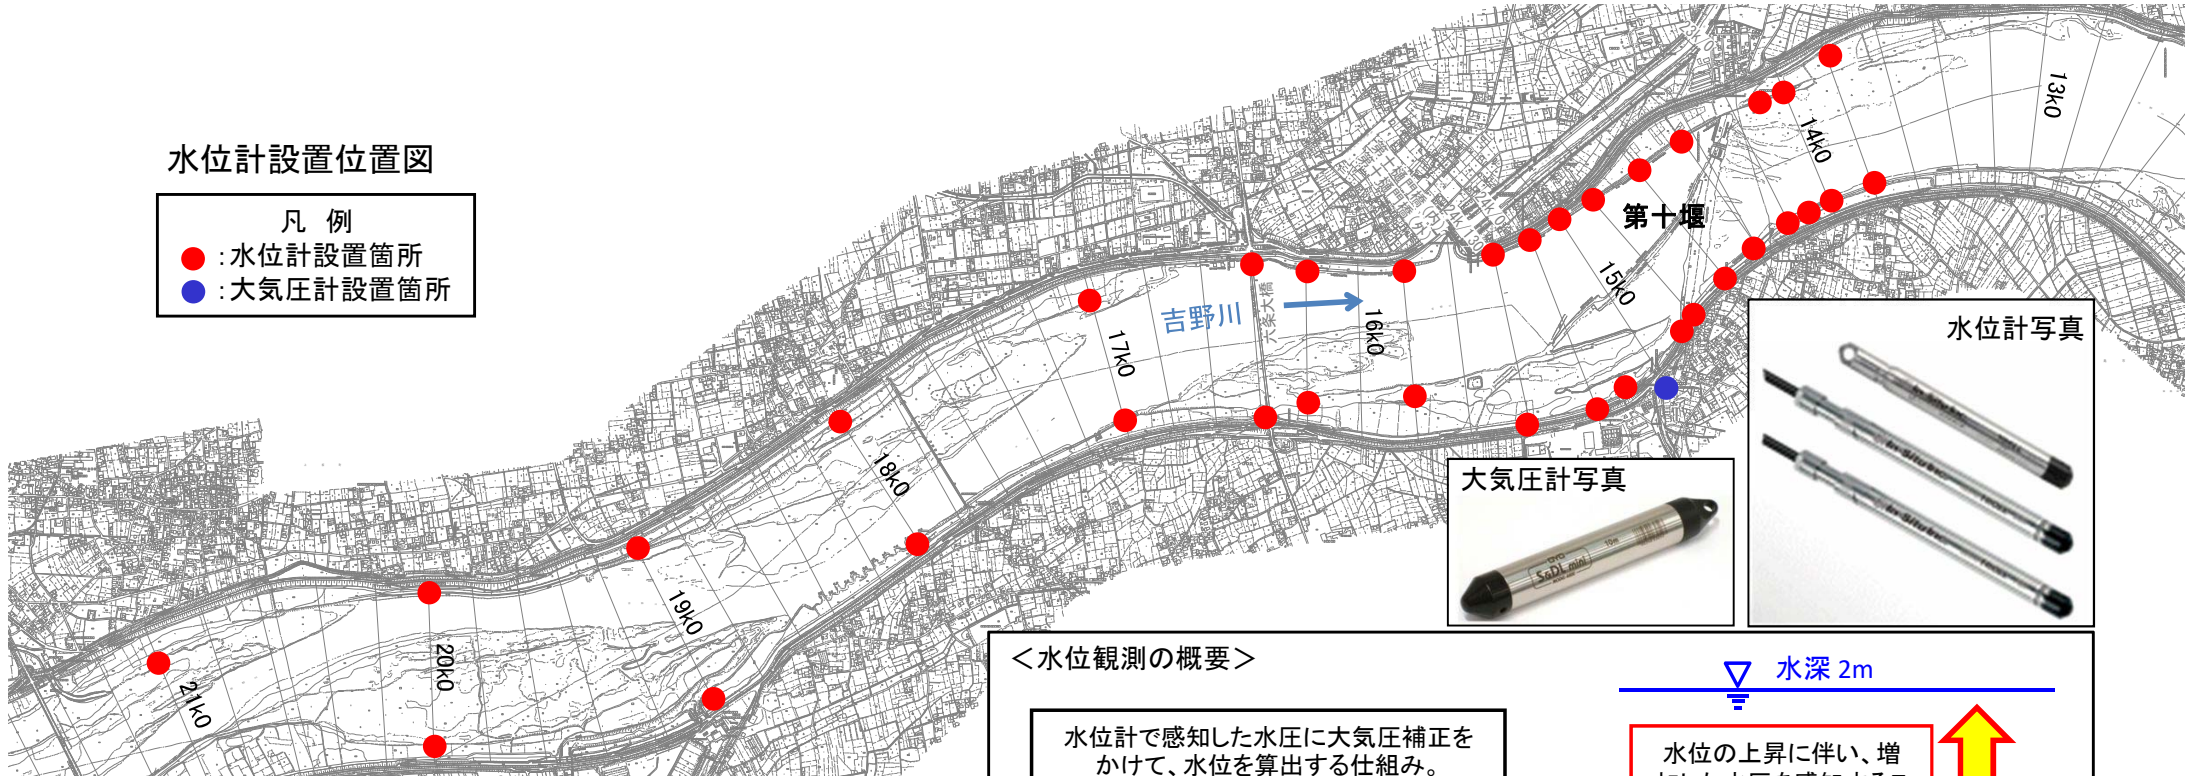
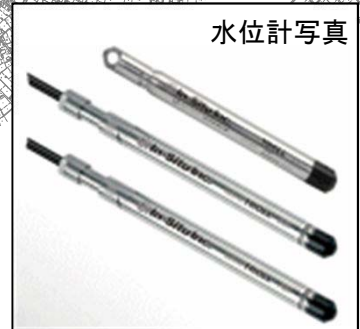
水位計設置位置図

第十堰上下流及び左右岸の複雑な流れを把握するため、堰上下流の36地点に水位計を設置して水位観測を行い、せき上げを確認しました。

- 凡例
- : 水位計設置箇所
  - : 大気圧計設置箇所

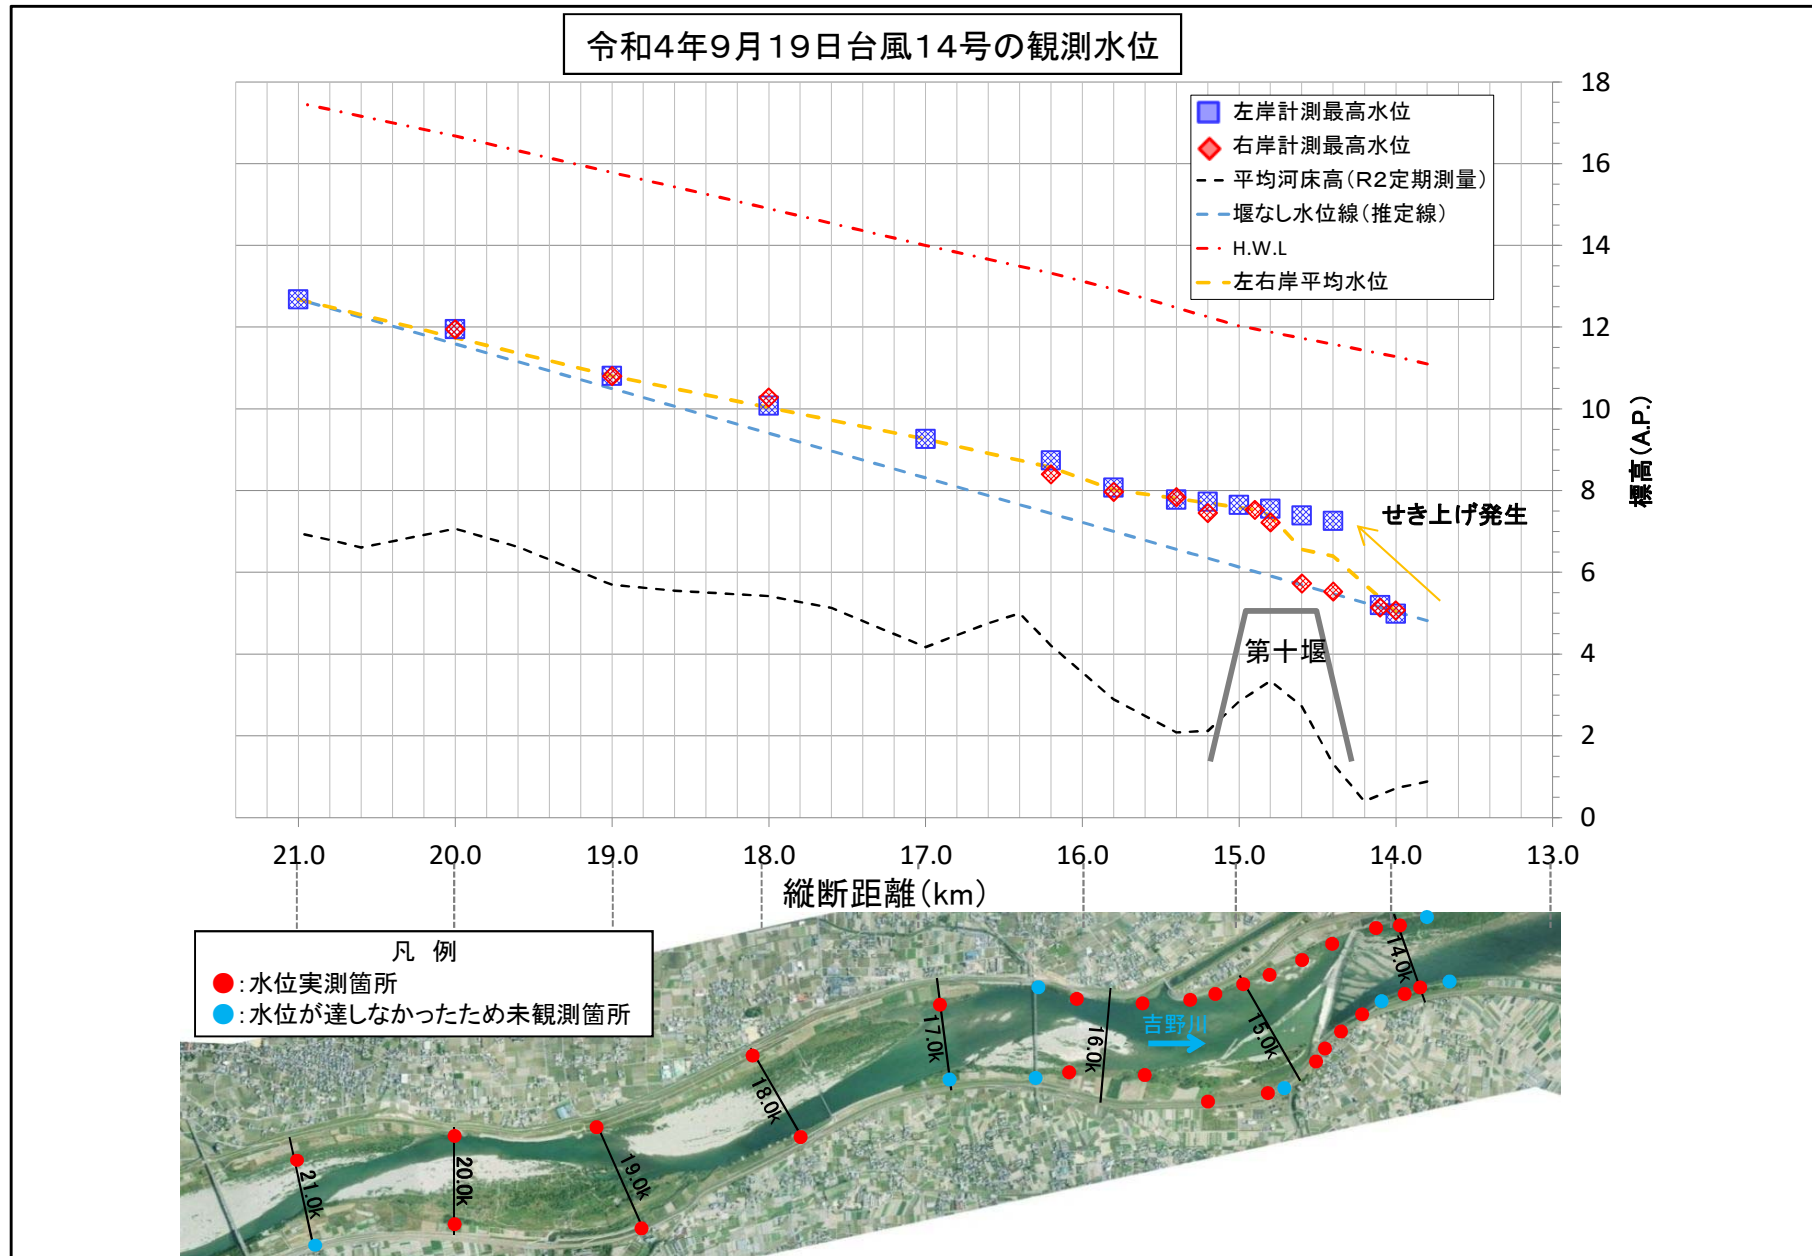
9月19日台風14号において、水位機器設置箇所まで水位が上昇し、水位データの結果から堰周辺においてせき上げ状況が確認できました。
