## 堰上下流の水位観測 《別添一4》

# 堰上下流の水位観測 概要

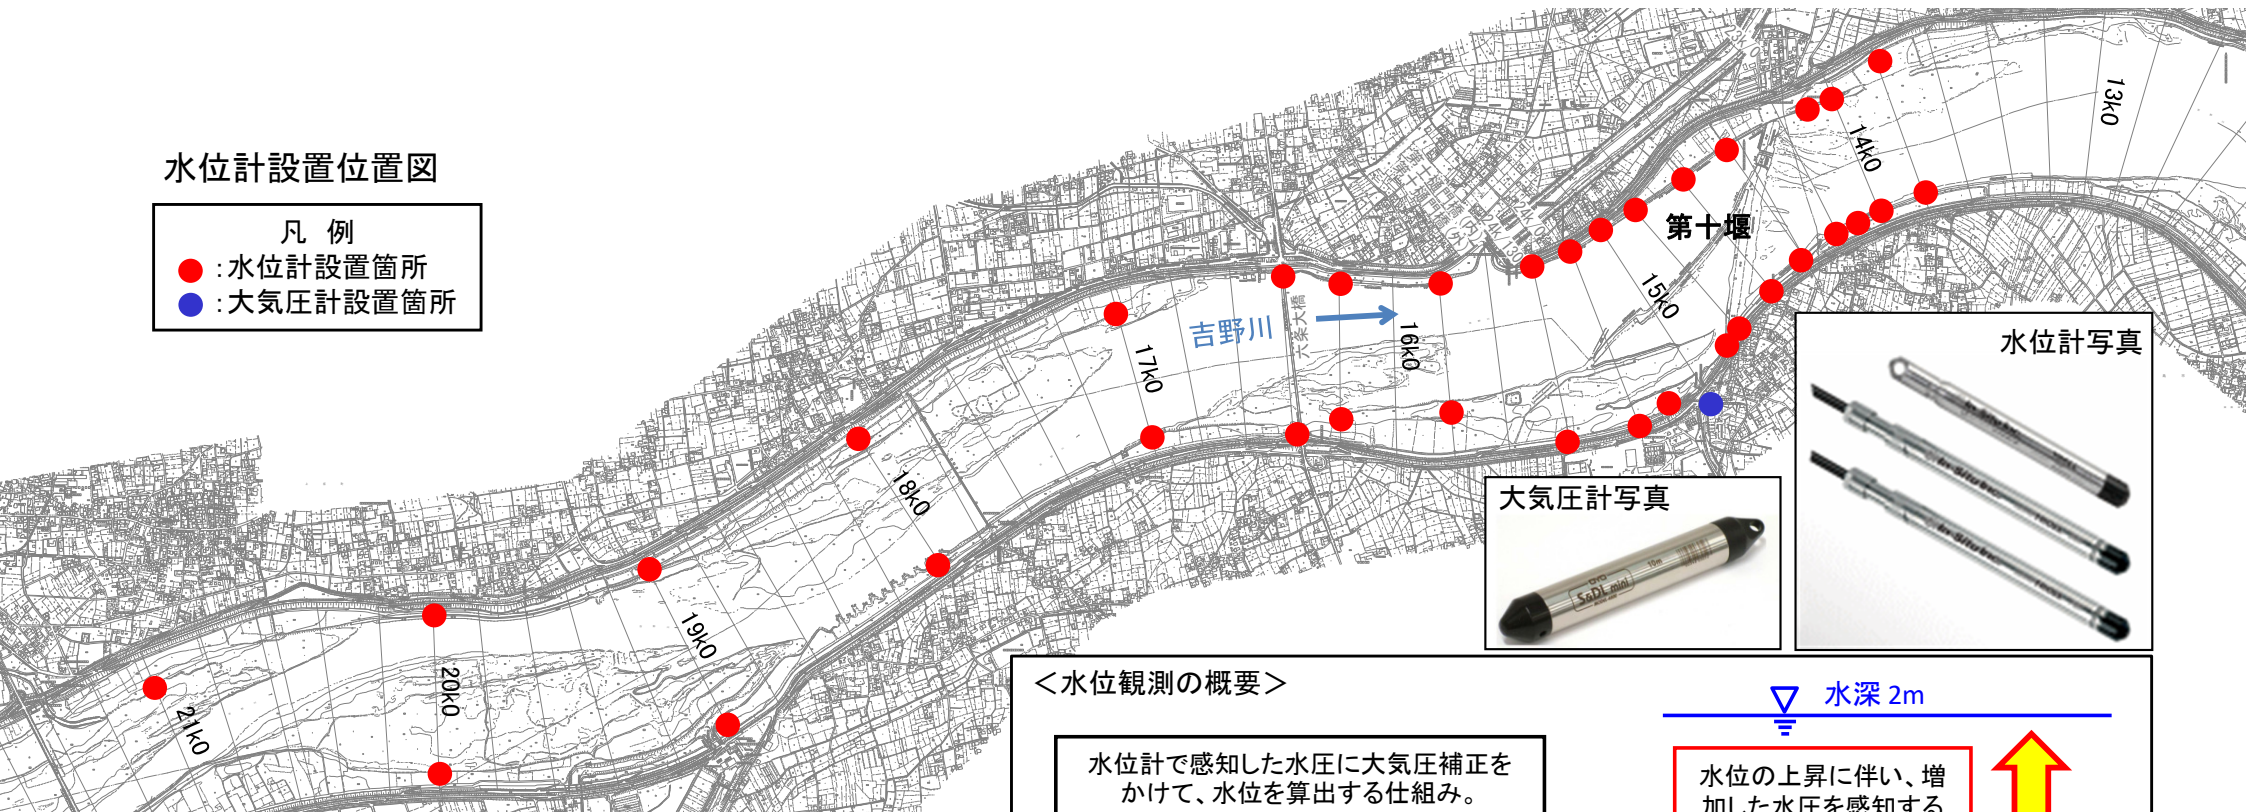
水位計設置位置図

第十堰上下流及び左右岸の複雑な流れを把握するため、堰上下流の36地点に水位計を設置して水位観測を行い、せき上げを確認しました。

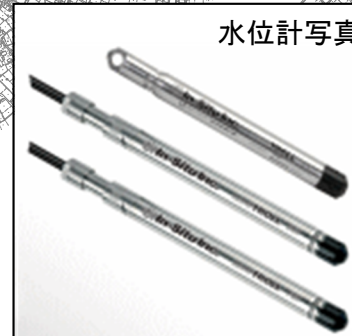
水位計写真

水位計で感知した水圧に大気圧補正をかけて、水位を算出する仕組み。

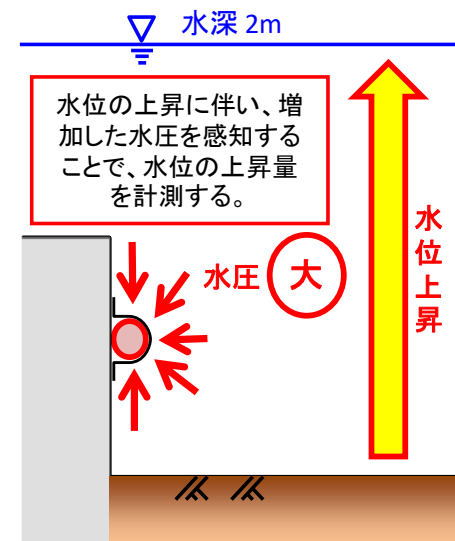
➤ 時間も記録しており、時間と水位の関係を測定。

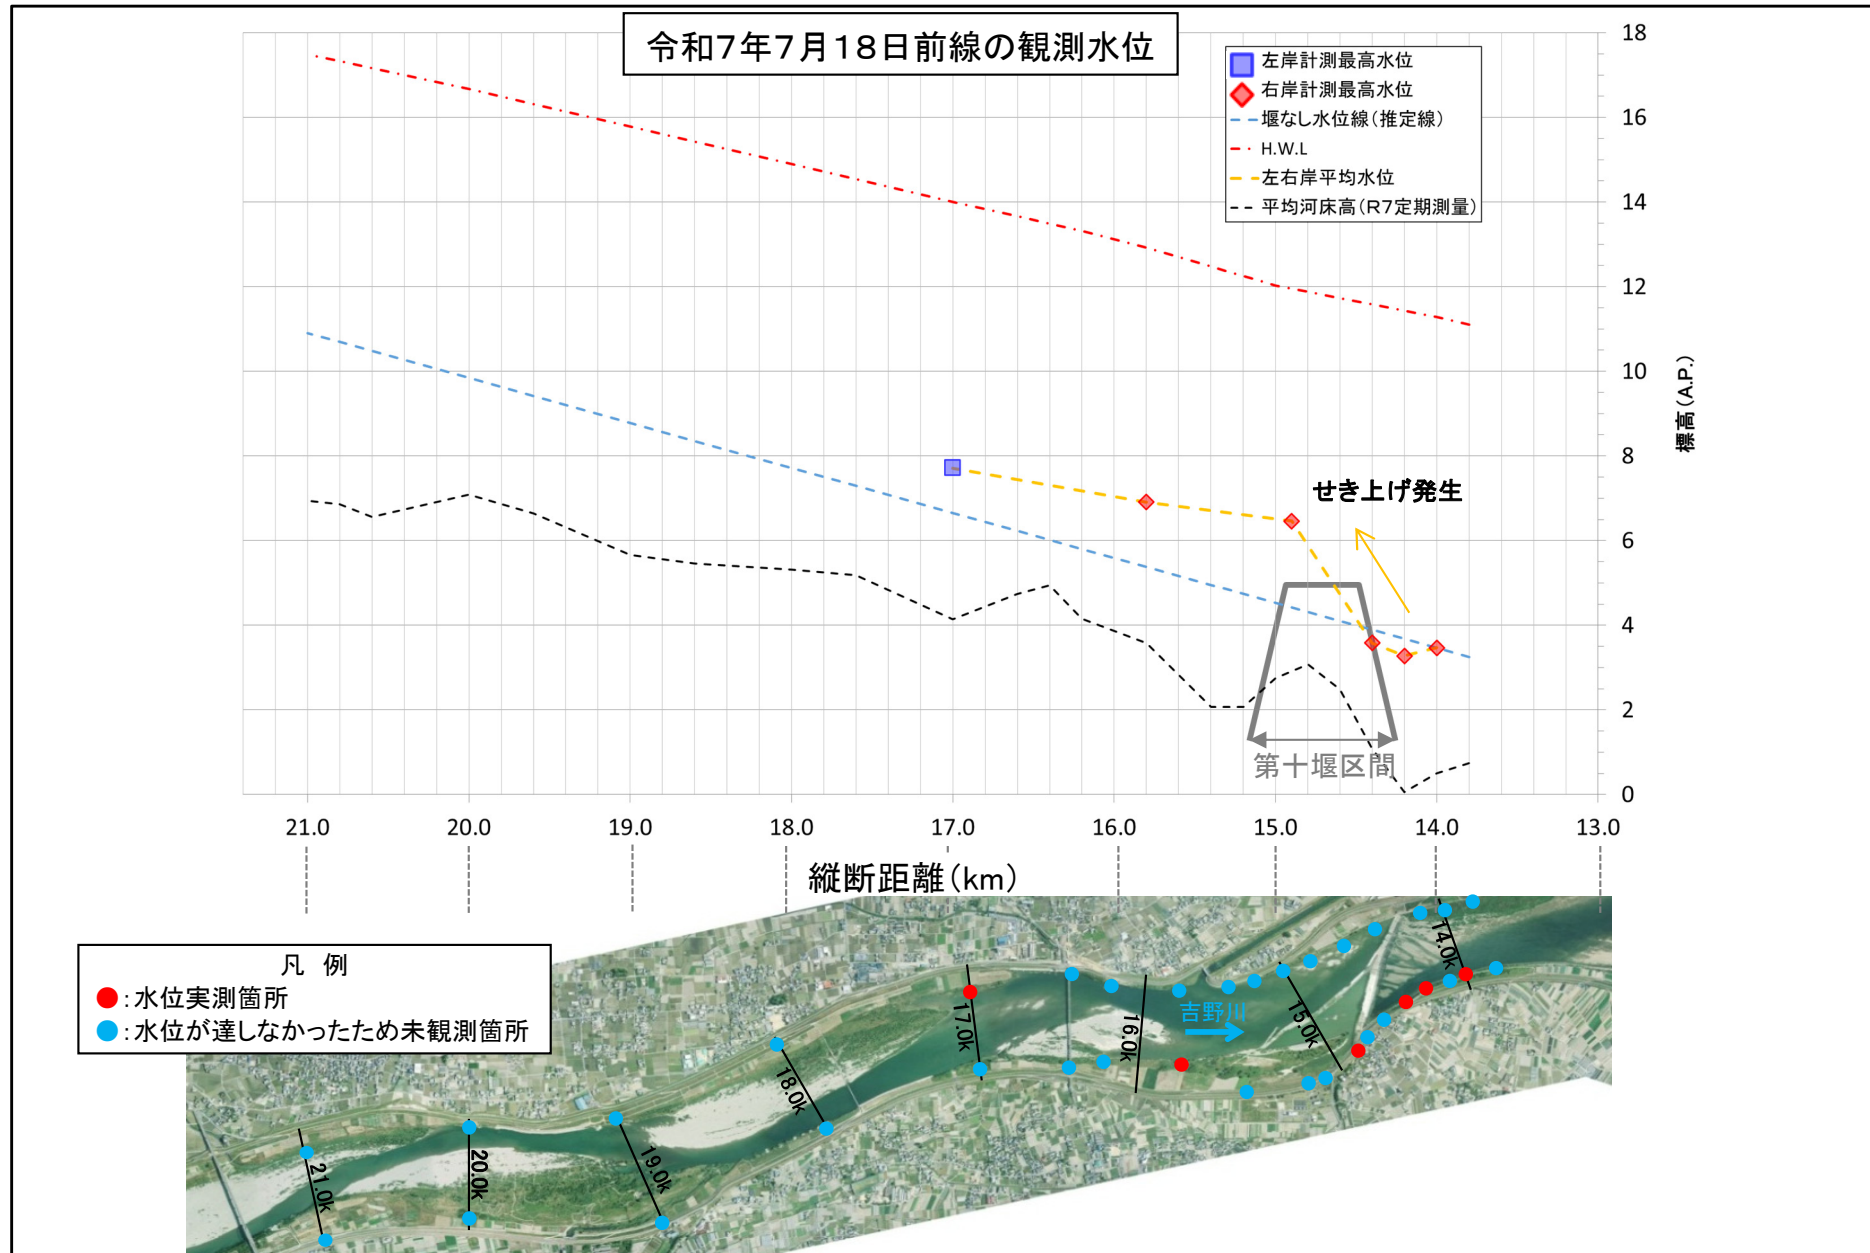
# 堰上下流水位観測結果（7月18日前線）

7月18日前線において、水位機器設置箇所まで水位が上昇し、水位データの結果から堰周辺においてせき上げ状況が確認できました。
