第1回 地下占用物連絡会議

3. 1) 地下占用物連絡会議の設置について

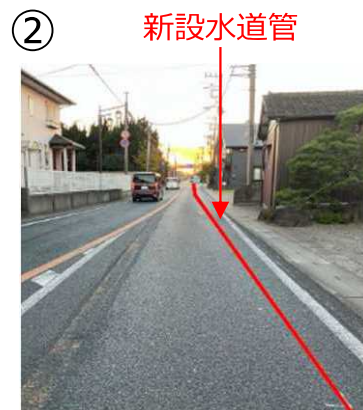
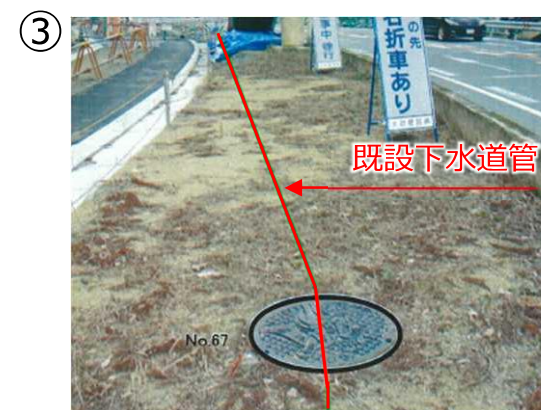
- 八潮市での陥没事故では、県道の車道部（交差点部）に埋設された下水道（構造弱部）の損傷が原因
- 通行規制が長期化しているとともに、当該県道は緊急輸送道路であり、災害等が発生した場合の影響も懸念
- また、当該箇所には下水道の他、複数の占用物件が輻輳しており、復旧工事に時間を要す一因

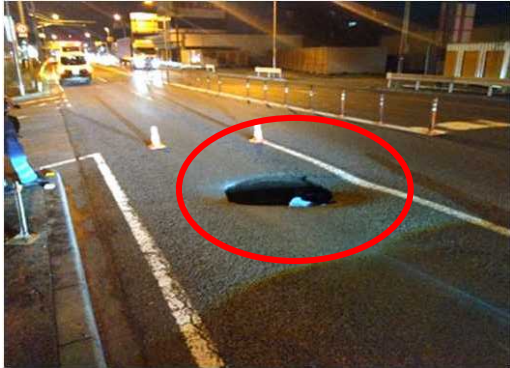
<p>側溝の継ぎ目の目地材が劣化した箇所から雨水が路盤に侵入し土砂が吸い出されたものと推定</p>

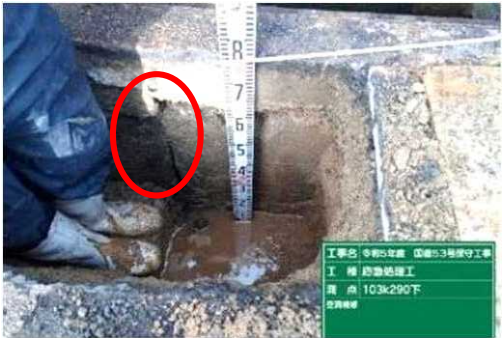
<p>集水枡とヒューム管の継ぎ目の目地材が劣化した箇所から雨水が路盤に侵入し土砂が吸い出されたものと推定</p>

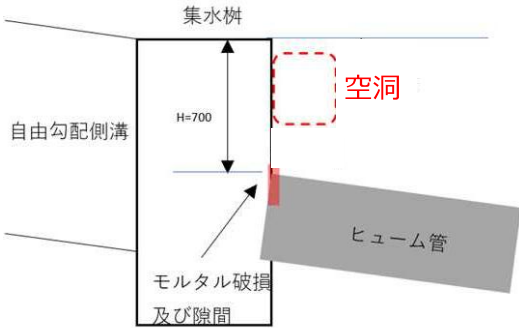
<p>コルゲート管の劣化部から雨水が路盤に侵入し土砂が吸い出されたものと推定</p>

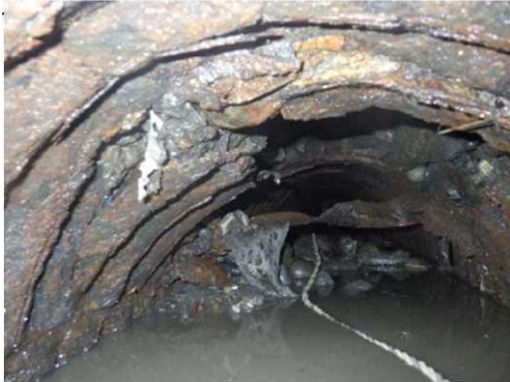
- これまでの損傷状況の把握や道路土構造物点検要領を考慮しつつ、**陥没時の影響の大きさを考慮**した損傷状況把握手法を検討。
- 損傷状況等の把握は、**目視又はICT・AI技術等の新技術により確認するものとする。**
- 現場での試行を行いつつ、維持管理基準への記載内容について検討

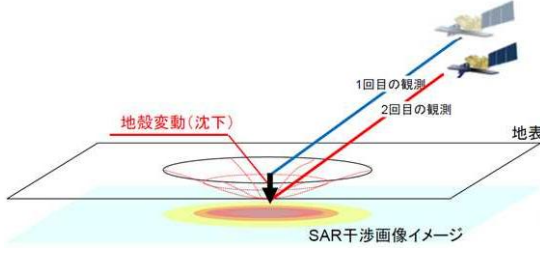
<p>路面下空洞が発生した場合に、脆性的な破壊を防ぐことが可能な技術、陥没に至る前に変状等が確認できる技術</p> <p>■ 脆性的な破壊を防ぐ技術のイメージ</p> <p>※地震対策型段差抑制工法 HRB工法</p>

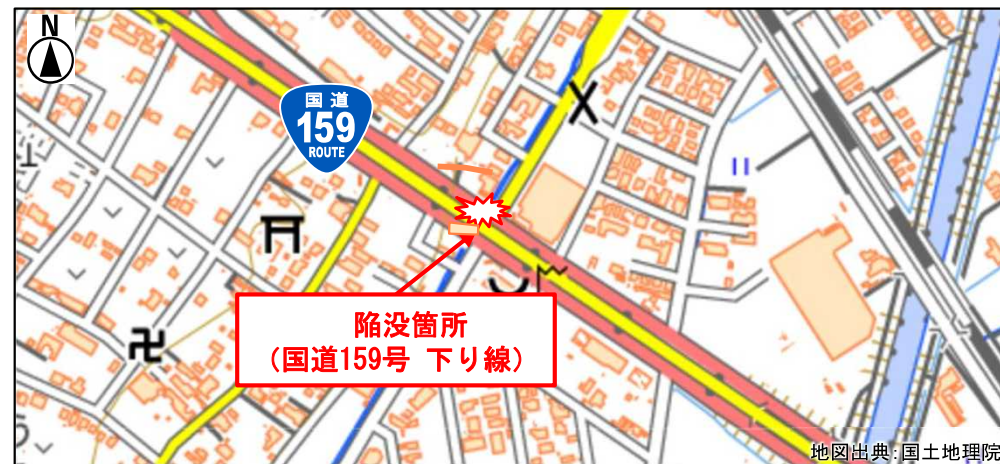
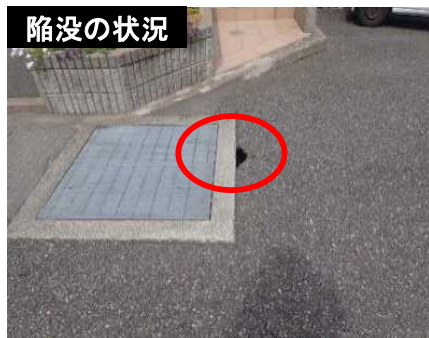
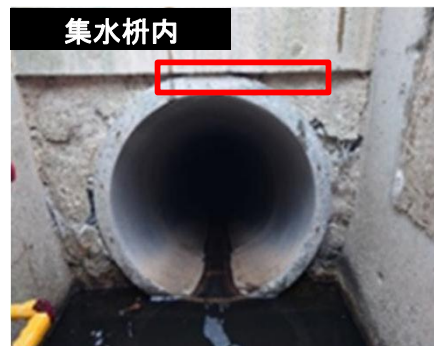
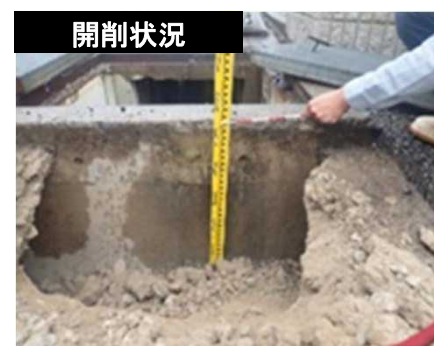
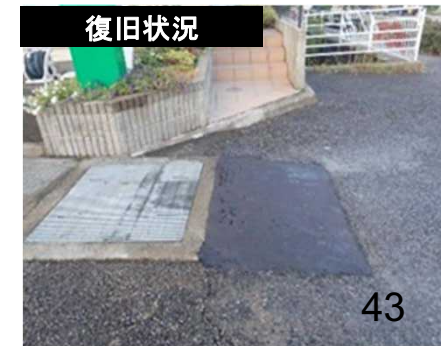
【道路排水施設】国道4号道路排水施設破損による陥没事例(埼玉県越谷市)

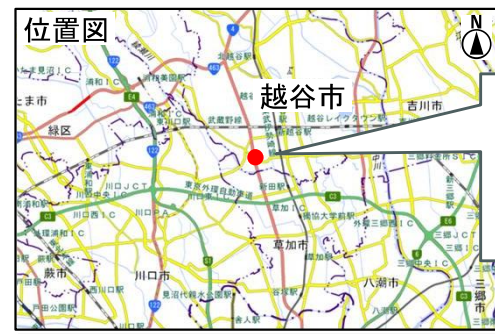
横断水路の腐食による破損箇所からの土砂の吸い出しが発生したものと推定。

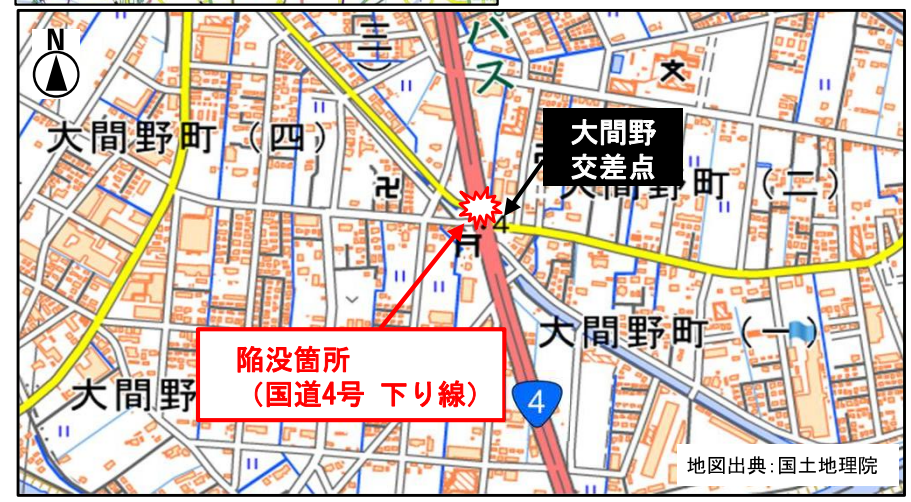
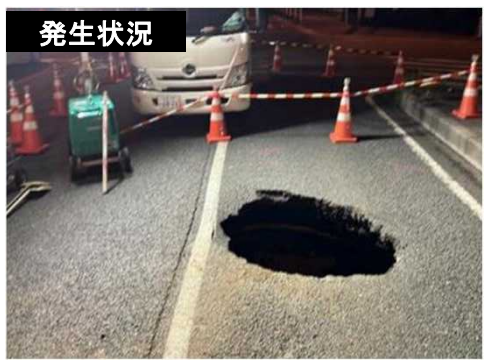
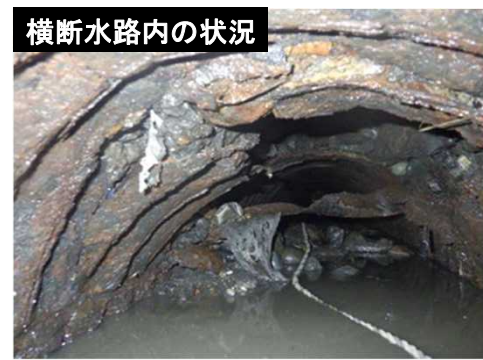
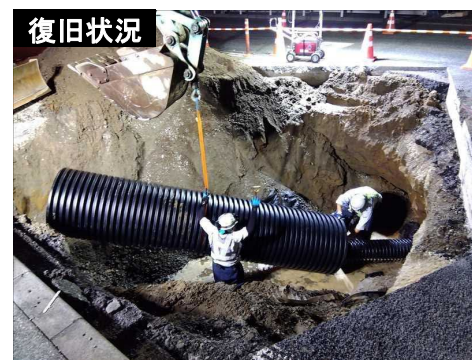
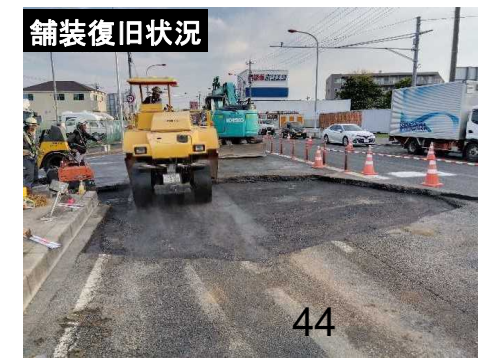
【道路排水施設】国道53号道路排水施設破損による陥没事例(鳥取県智頭町)

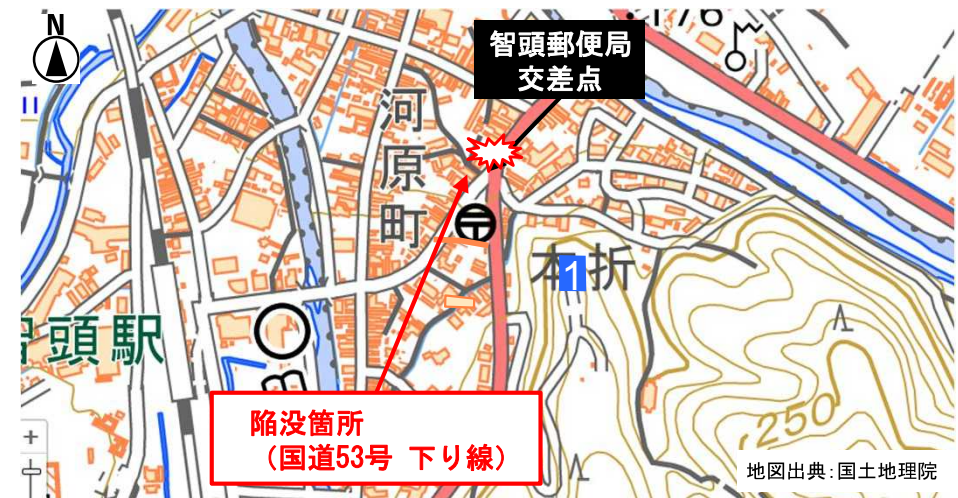
【道路排水施設】国道4号道路排水施設破損による陥没事例(青森県平内町)

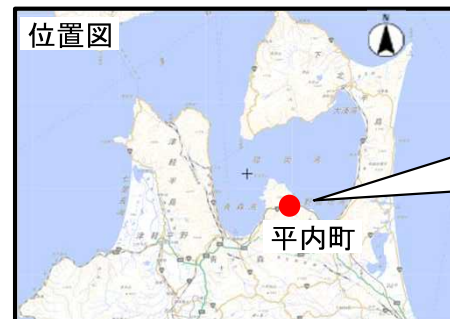
発生日時：令和7年 5月28日(水) 15時29分頃(推定)
 発生場所：国道4号 713.3kp(下り線 歩道)
 青森県東津軽郡平内町大字小湊字愛宕 地内
 発生事象：道路排水施設の破損箇所からの吸い出しによる陥没

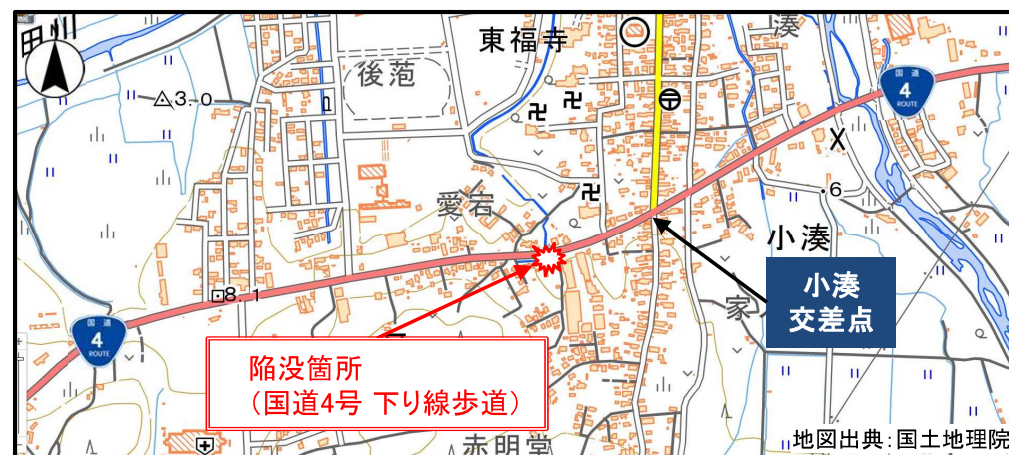
集水柵側壁の破損箇所からの土砂の吸い出しが発生したものと推定。

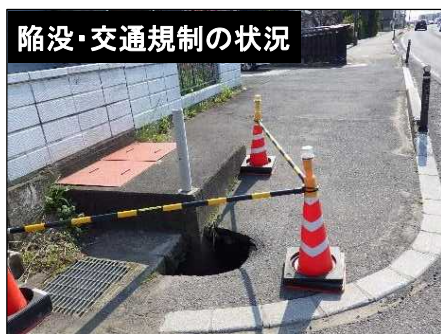
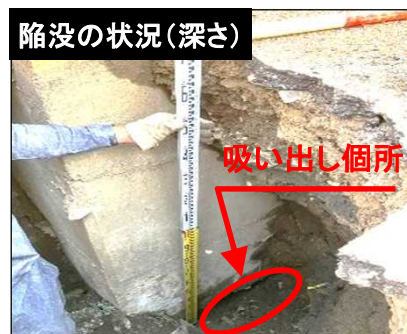
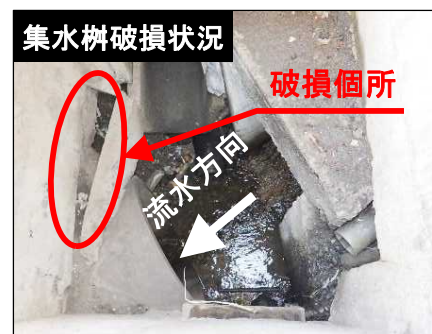
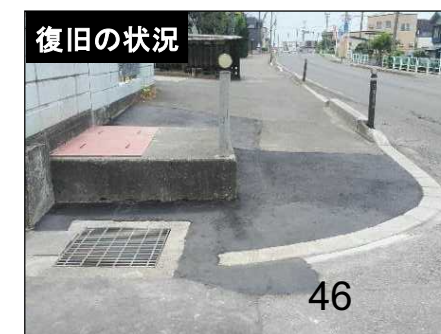
【道路排水施設】国道6号道路排水施設破損による陥没事例(茨城県茨城町)

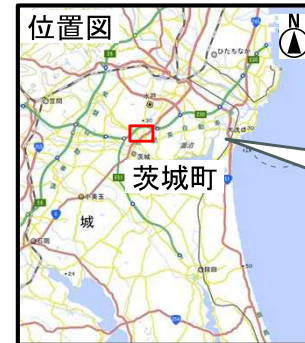
- 発生日時：令和 7年 8月7日（木） 10時22分頃（推定）
- 発生場所：国道6号 100.0kp（上り線）
東茨城郡茨城町長岡3472-2
- 発生事象：道路排水施設の破損箇所からの吸い出しによる陥没

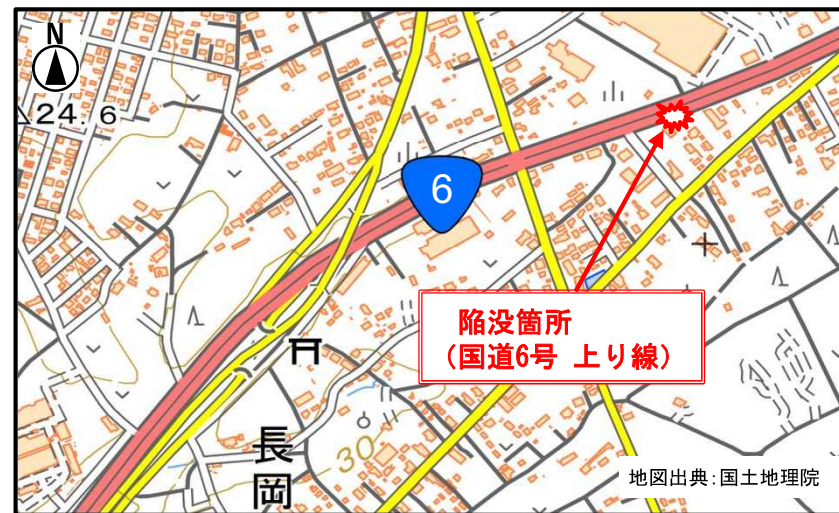
8月7日（木）	10時22分	一般の方から道路管理者へ道路陥没について通報
	10時55分	維持業者現地到着
	11時00分	交通規制（上り線歩道規制）開始
	12時30分	交通規制（上り線1車線規制）開始
	12時35分	道路排水構造物に穴が開いていることを確認
	13時10分	維持業者が復旧作業着手
	15時40分	路面復旧完了
	15時45分	交通規制解除

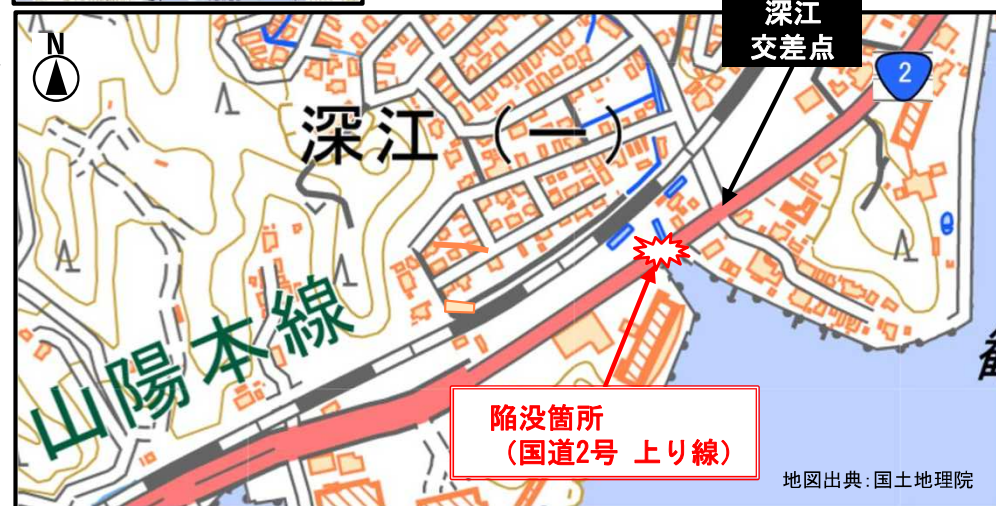
【下水道】県道松戸草加線下水道管破損による陥没事例(埼玉県八潮市)

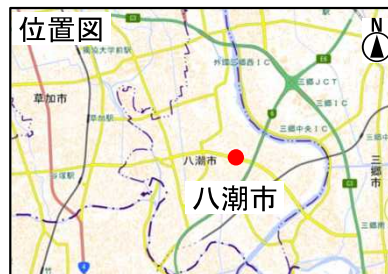
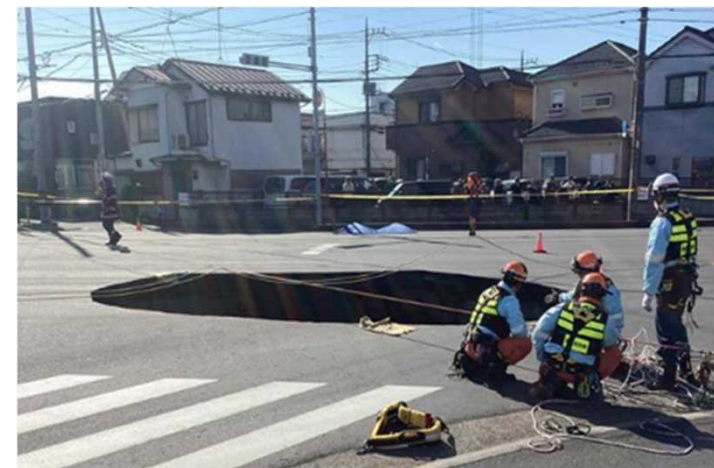
■ 陥没箇所の地下埋設物の状況（平面図）

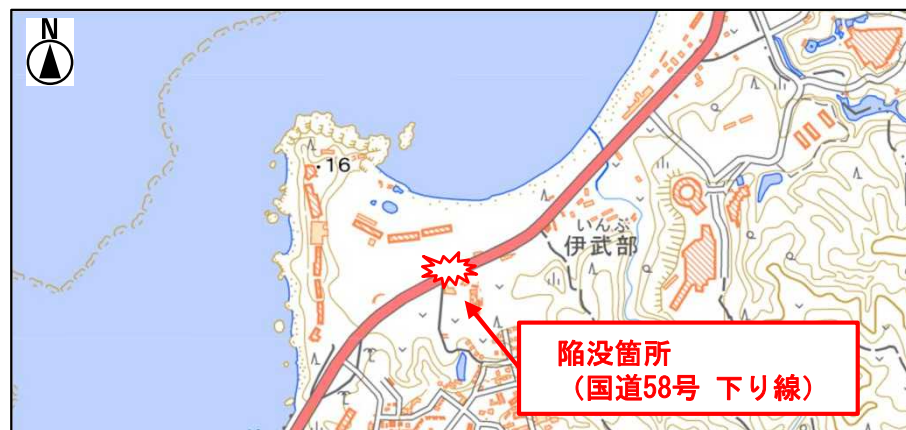
【下水道】市道新琴似1番線下水道管破損による陥没事例(北海道札幌市)

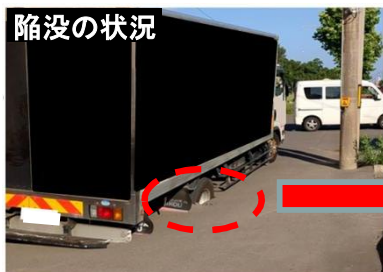
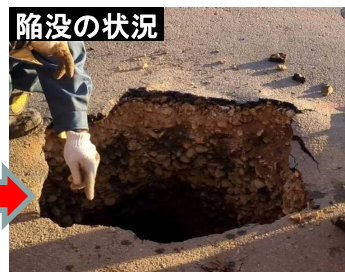
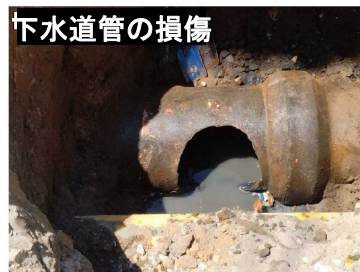
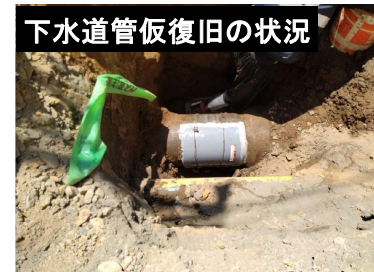
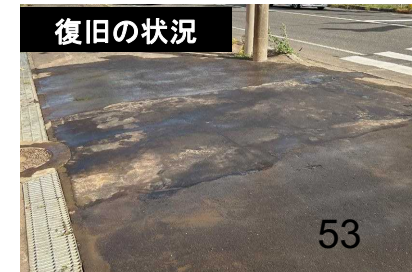
【上水道】国道1号水道管破損による陥没事例(京都府京都市)

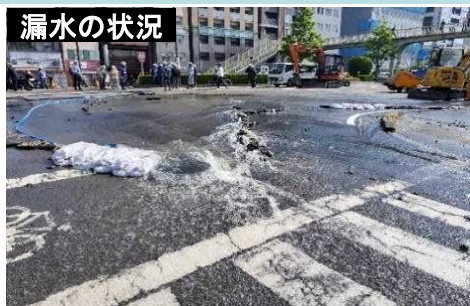
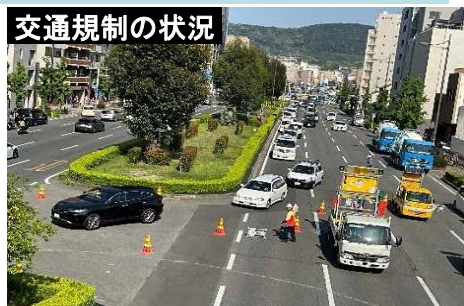
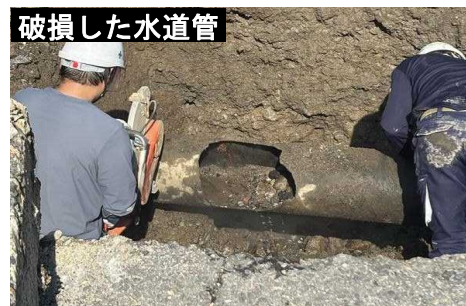
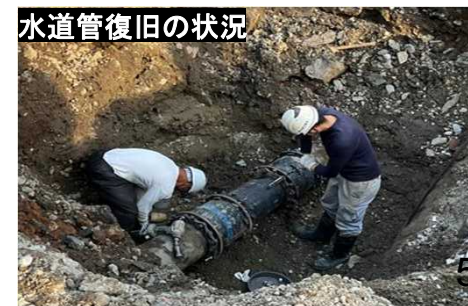
【上水道】市道川上8号線水道管破損による陥没事例(長崎県長崎市)

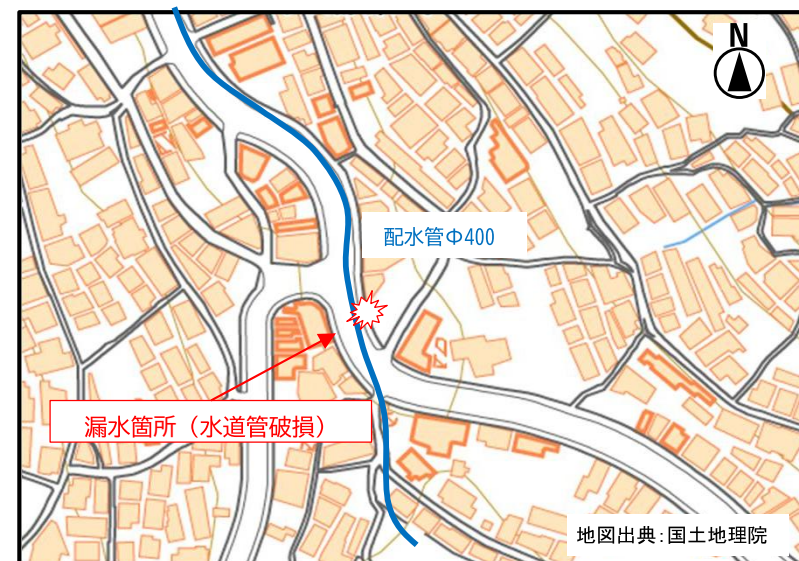
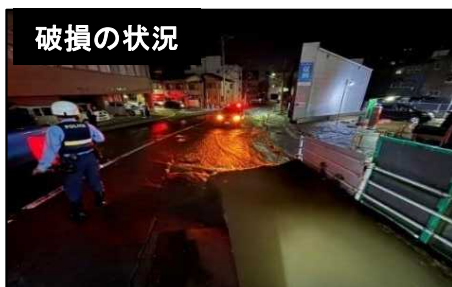
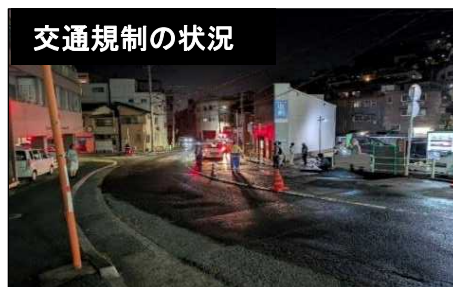
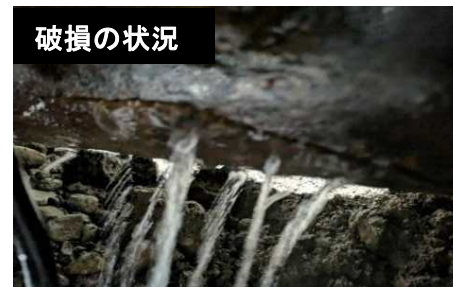
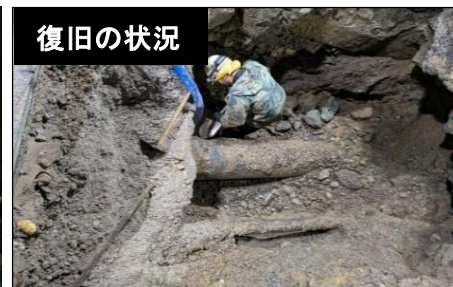
【上水道】国道13号水道工事に伴う陥没事例(秋田県秋田市)

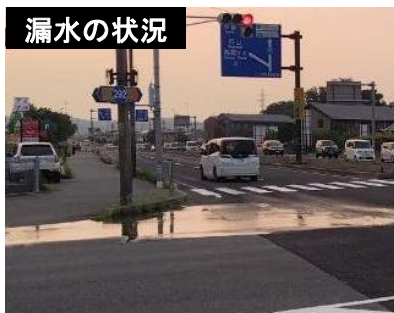
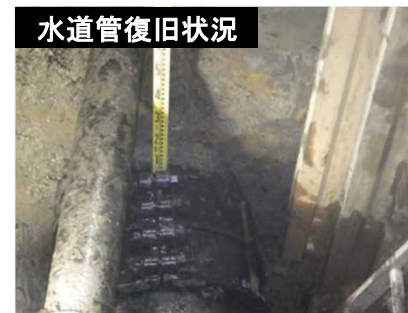
【農業用水】県道米田六戸線農業用水路破損による陥没事例(青森県六戸町)

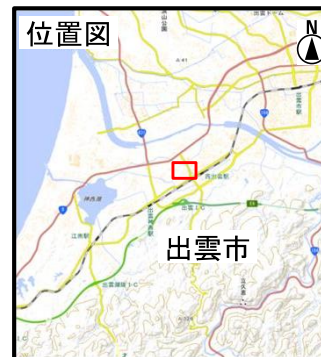
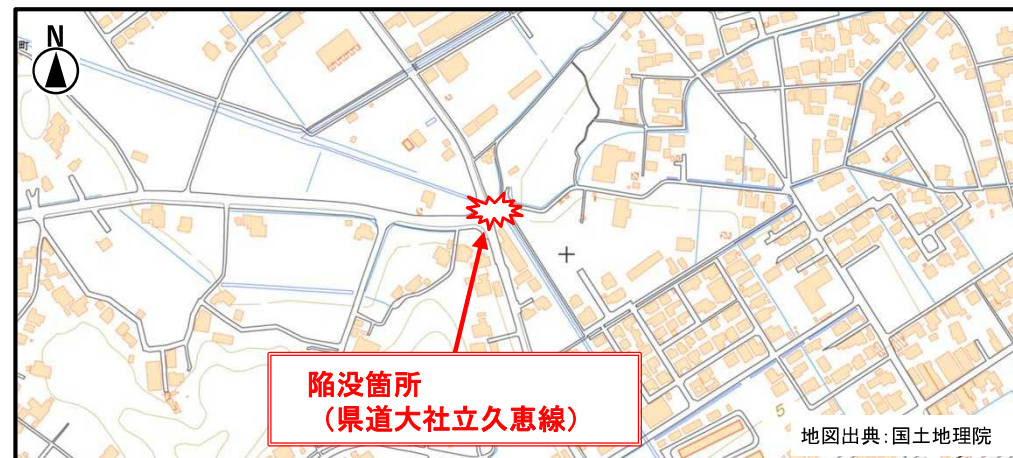
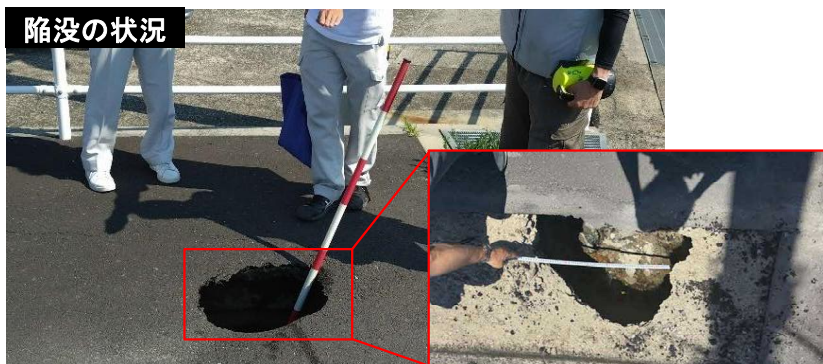
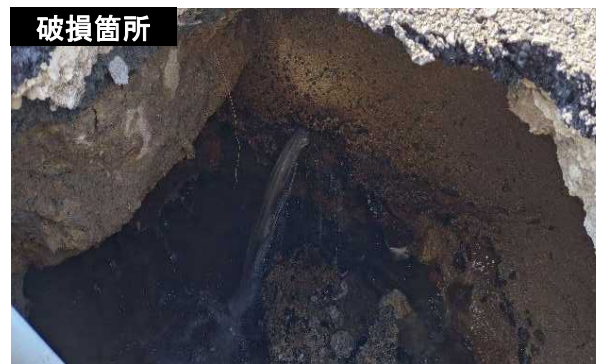
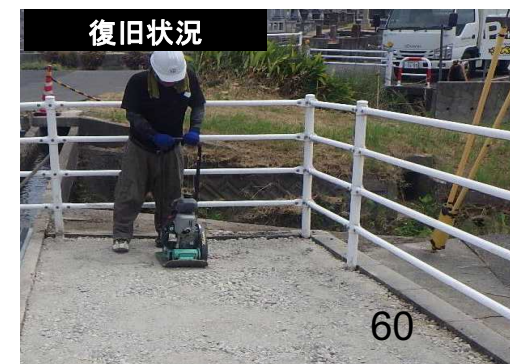
【通信】国道155号通信管理設箇所の陥没事例(愛知県豊田市)
