**山鳥坂ダム工事事務所 ダム事業費等監理委員会**

**－山鳥坂ダム建設事業－**

**令和6年7月**

**山鳥坂ダム工事事務所**

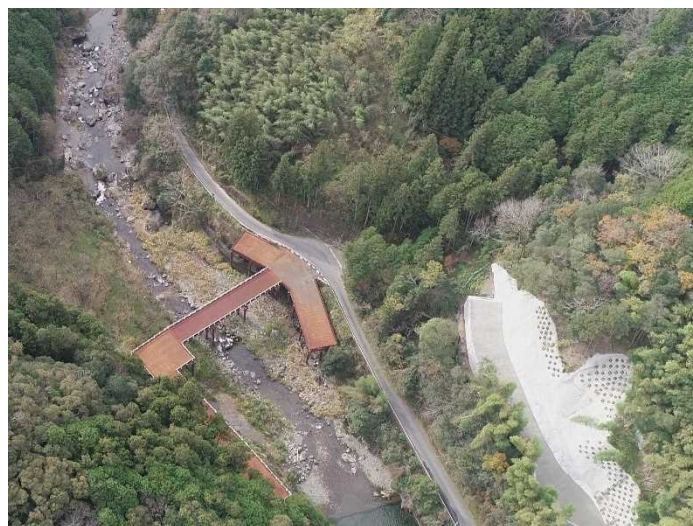
新入船橋作業構台 施工中(令和3年1月)

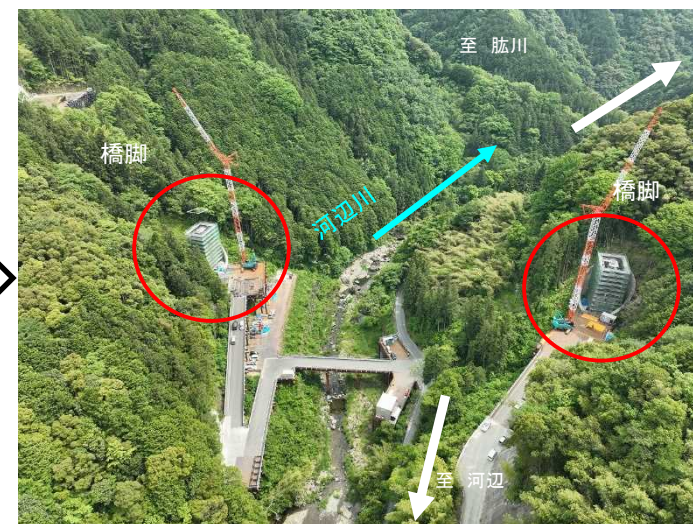
新入船橋橋脚 施工中(令和6年5月)

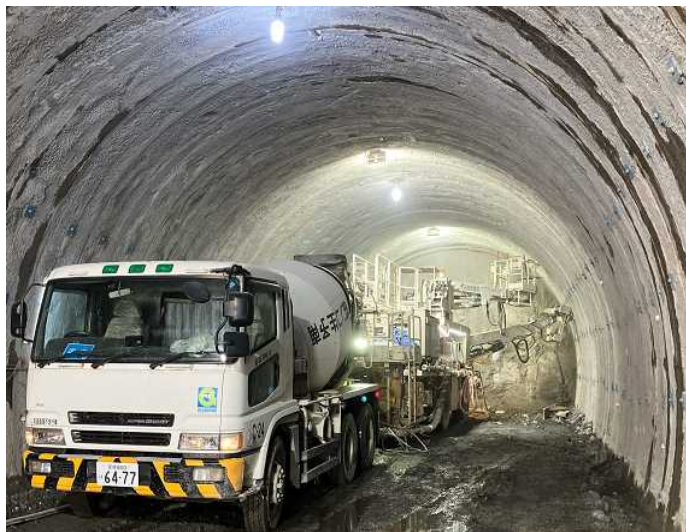
【吐口部】トンネル掘削状況(令和6年3月)

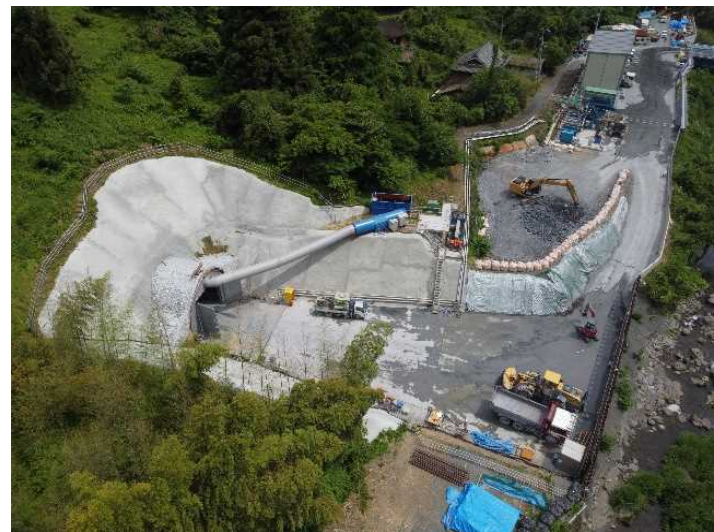
【吐口部】トンネル掘削状況(令和6年6月)

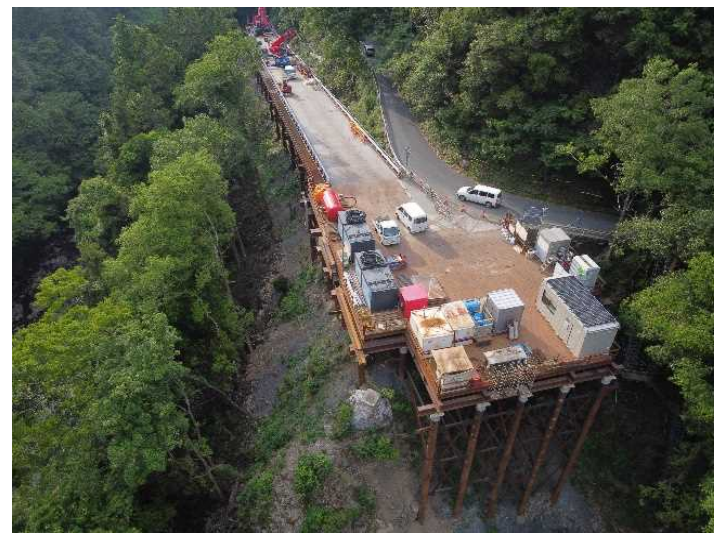
【呑口側】仮栈橋設置状況(令和6年6月)

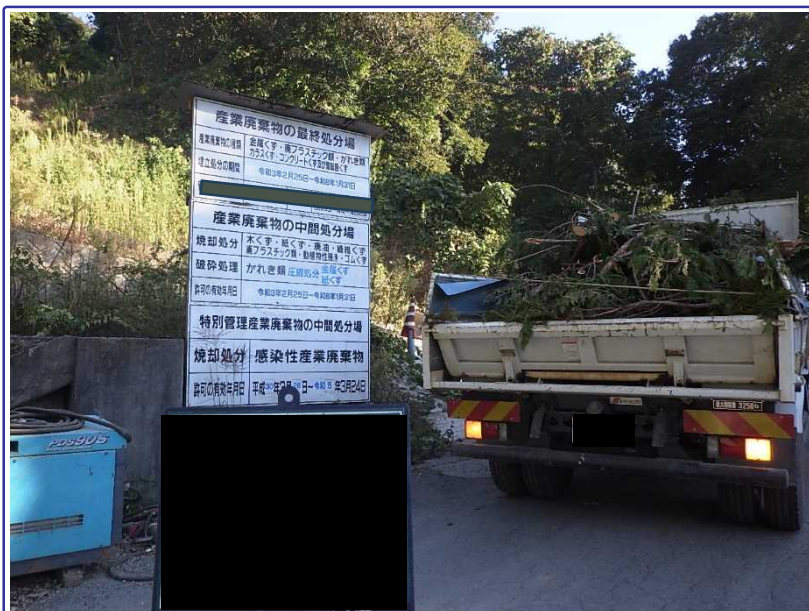
CASE-1；運搬・処分した場合

工事費；約65百万円

過去5年(令和元年～令和5年度)の工事の伐採において、伐採後に伐採木を売り払いをすることで、運搬費用、処分費用を抑えられ約53百万円のコスト縮減になる。

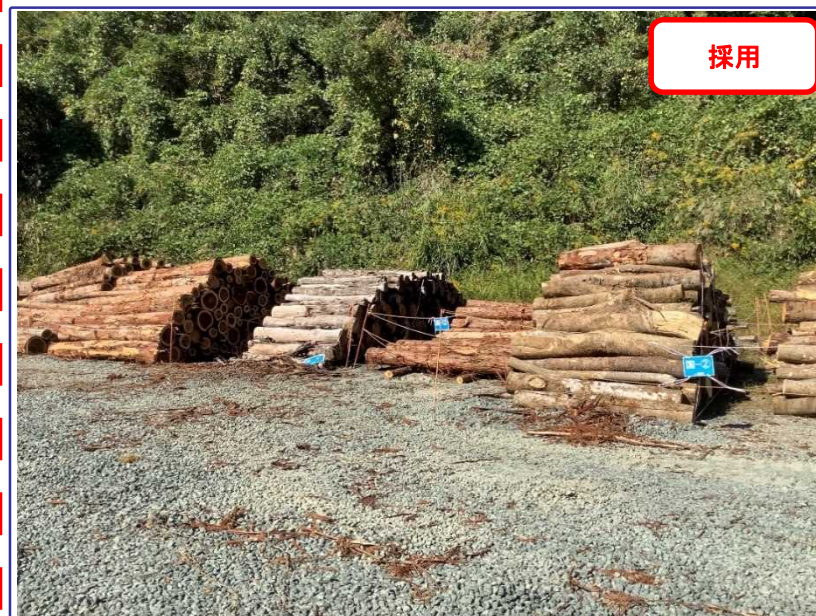
CASE-2；売り払いした場合

工事費；約12百万円

※運搬費のみ、売り払い収入含まず

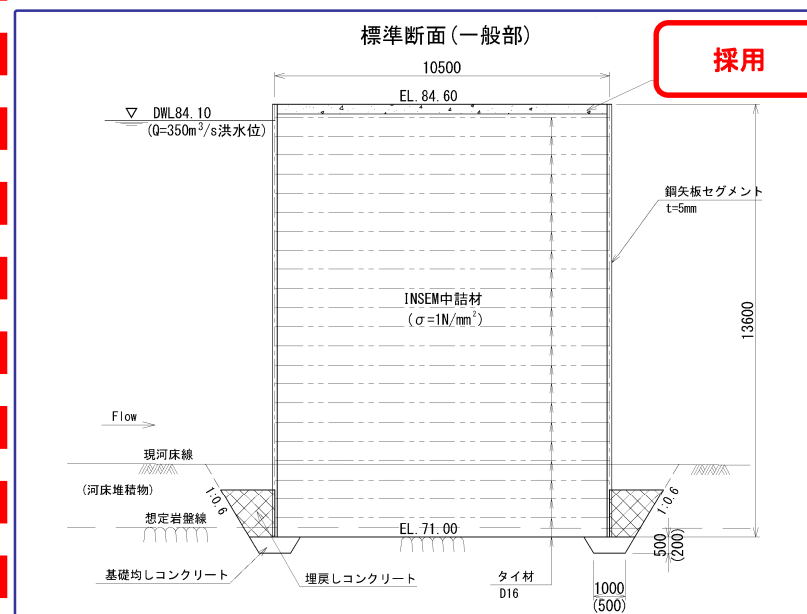
CASE-2；INSEMダブルウォール工法案

工事費；約100百万円

上流二次締切の構造にINSEMダブルウォール工法を採用することにより、約50百万円のコスト縮減になるとともに、施工性が向上する。
