橋梁点検調査

路面下空洞調査

路面性状調査

保有機材

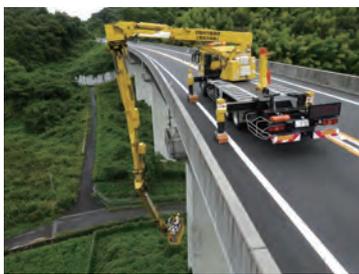
橋梁点検車による点検状況
(国道317号(大島道路)永地高架橋)

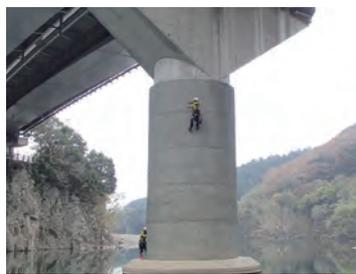
ロープによる点検状況
(国道56号(大洲道路)大洲大橋)

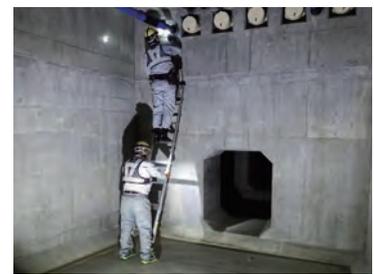
梯子による点検状況
(国道33号(三坂道路)つづら川第4橋)

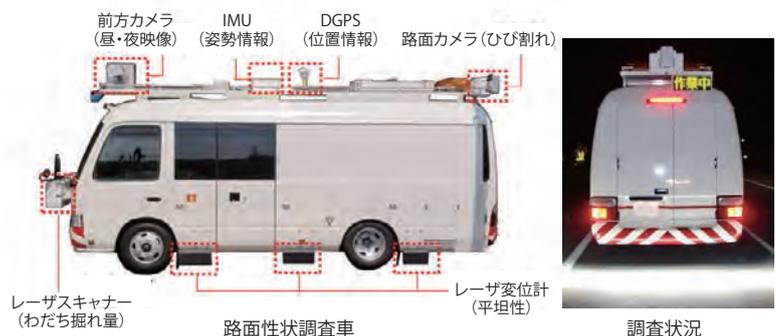
四国地方整備局が管理する国道の舗装路面の状況を確認するため、路面性状(わだち掘れ量、ひび割れ率、平坦性)を専用の車で調査しています。

路面性状調査車

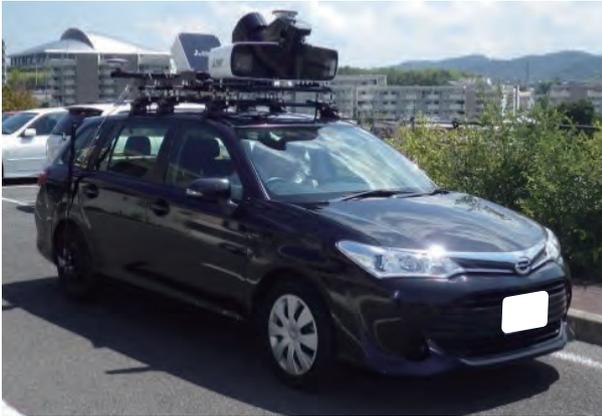
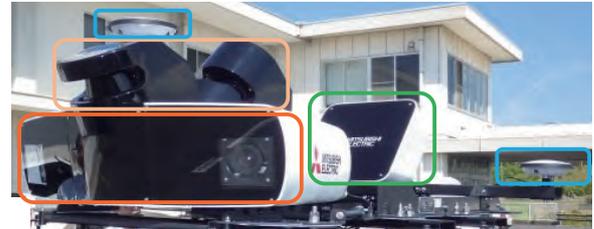
機器の概要

- GNSS : 人工衛星を用いた測位システムの総称 (Global Navigation Satellite System(s))
- IMU : 計測車両の姿勢や傾きを取得する慣性計測装置 (Inertial Measurement Unit)
- デジタルカメラ : 3D点群データの位置座標と合わせた連続画像データを取得
- レーザスキャナ : 物体による反射を用いて3D点群データを取得

自動車で行きながら、画像データと3D点群データを同時取得可能で、道路地図作成や各種調査、道路の管理等、さまざまな分野で活用できます。

- ※GNSS受信機により、正確な位置情報を取得
- ※デジタルカメラ2台:画素数 500万画素 (最速撮影枚数:1台あたり10枚/秒)
- ※レーザスキャナ2台:取得点数 27,100点/秒 (1台あたり)、最大到達距離:65m

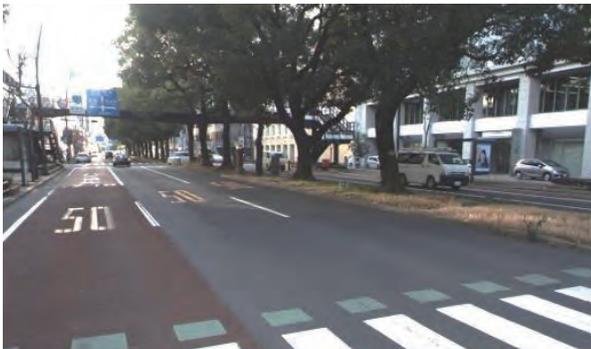
画像データ (国道30号高松市紺屋町付近)

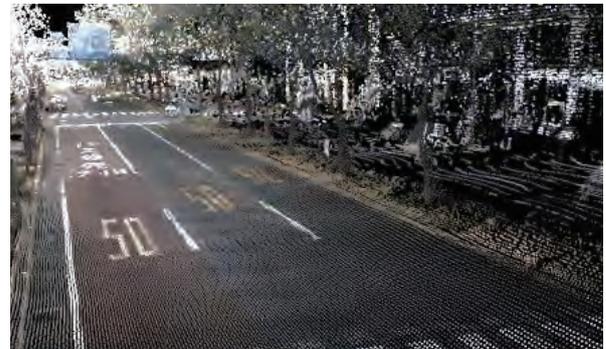
点群データ

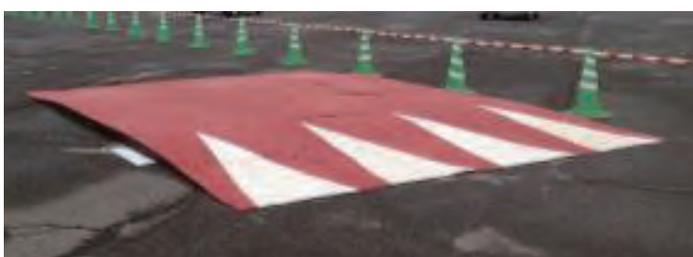
ハンプとは、生活道路の交通安全対策の一つで、自動車速度を低減するために道路上に設ける凸型の構造物です。四国地方整備局では、地方自治体への技術支援の一環として、香川県仲多度郡多度津町へ可搬式ハンプを貸出し、社会実験が行われました。

可搬式ハンプ

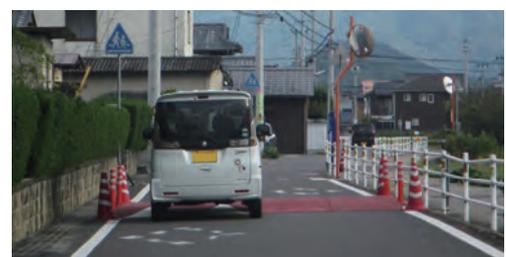
社会実験状況
