# 平成20年度 高知県の総合流域防災対策

平成20年5月

高知東部圏域総合流域防災協議会  
吉野川上流圏域総合流域防災協議会  
高知中部圏域総合流域防災協議会  
高知西部圏域総合流域防災協議会

国土交通省四国地方整備局

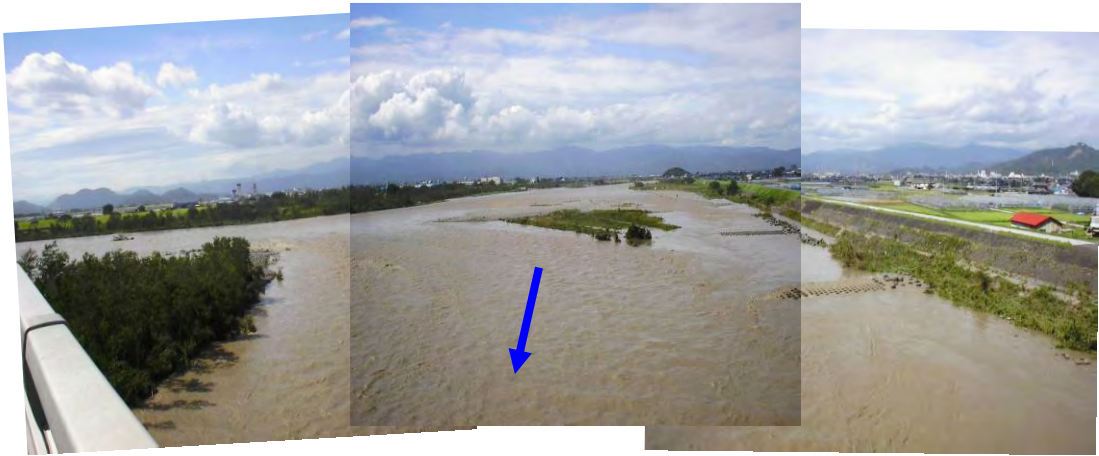
台風14号  
物部川出水状況  
(物部川大橋から上流を望む)

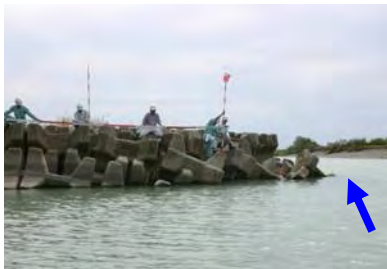
台風14号  
吉原箇所  
水制崩落状況

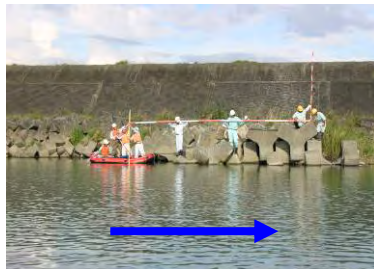
台風14号  
吉原箇所  
水制崩落状況

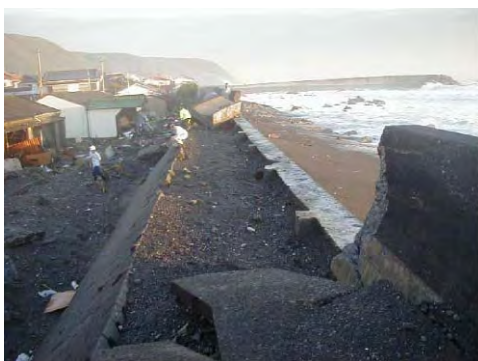
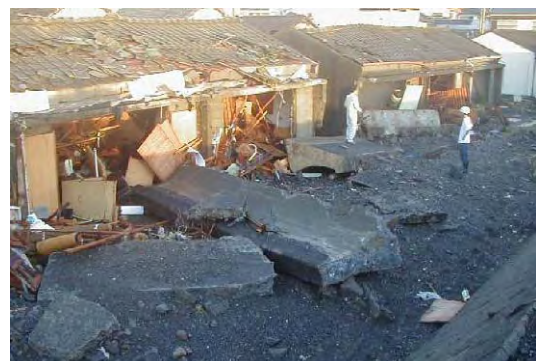
平成16年10月20日(水) 撮影

平成16年台風23号による菜生海岸被害状況

- ・ 近年の海浜の減少による越波対策として、岩戸海岸、野根海岸等の海岸保全施設整備事業を推進します。  
また、平成16年台風23号による菜生海岸の災害を踏まえた緊急点検に基づき、脆弱な箇所について、堤防補強を実施します。

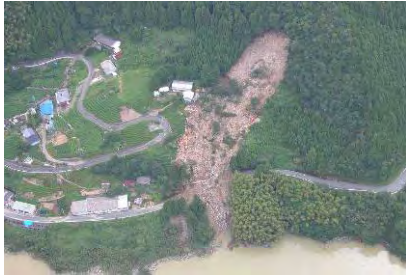
土佐町南川七尾地区  
(平成16年)

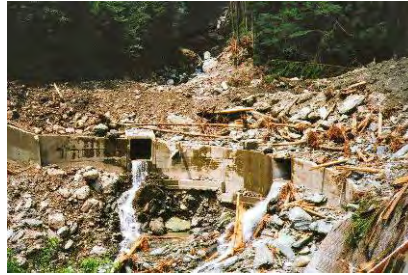
大川村鈴ヶ谷 県道の被災  
(平成16年)

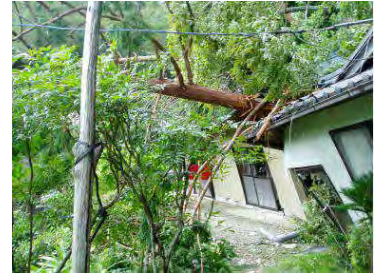
大豊町佐賀山地すべり  
(平成16年)

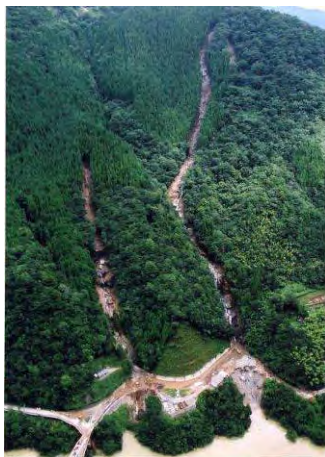
大川村船戸地先 県道の被災(平成16年)

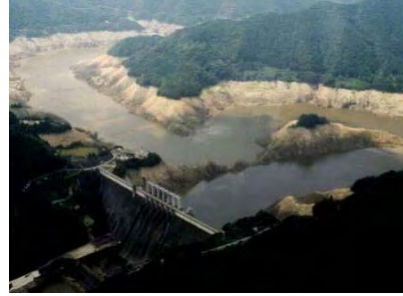
濁水発生状況(平成17年8月)

また、早明浦ダムからの濁水放流の長期化が懸念されています。

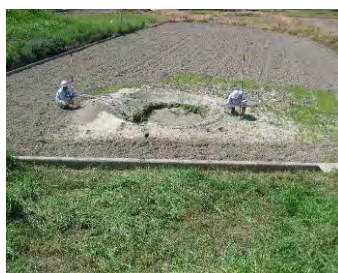
平成17年洪水  
土佐市用石地区漏水

- ・ 仁淀川では資産集中地域に残る暫定堤防(断面不足)や漏水している箇所があります。

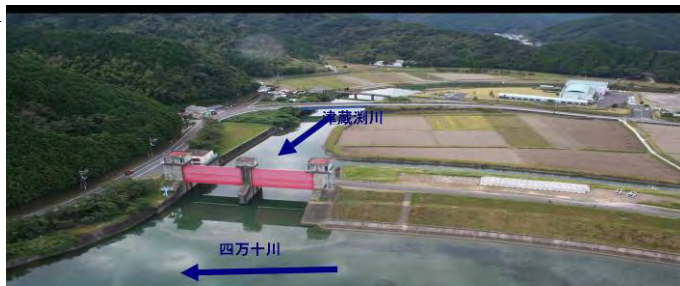
津蔵澗水門

- ・ 警戒避難体制の充実化を図るため、南海地震に対する災害の情報伝達体制の構築並びに樋門等の操作の自動化・高速化を図り、地域防災力の一層の推進を図ります。

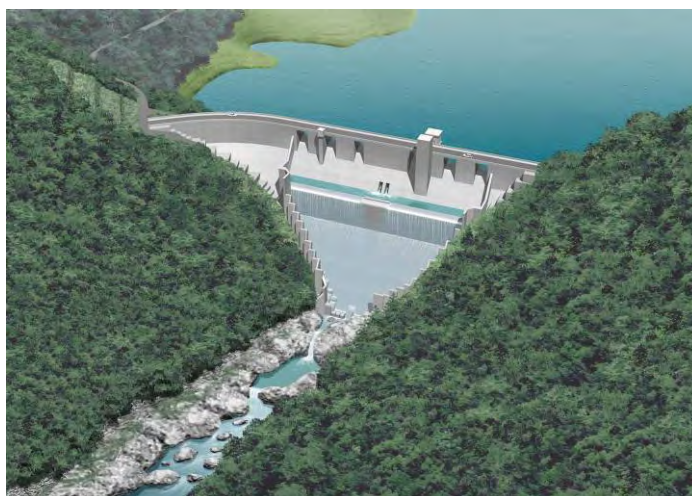
完成予想図

中筋川(左岸)支川横瀬川(宿毛市山奈町山田)に、洪水調節と利水補給を目的とした横瀬川ダムの建設事業を進めます。なお、H20年度は、環境影響検討等の諸調査を実施するとともに、用地買収、付替道路工事等を実施します。
