## 台風に伴う洪水・高潮等から身を守る準備を！ ～過去の類似経路を辿った台風により高知県内で大きな被害～

台風第10号の予想進路（気象庁発表）と類似進路の台風による被害  
（国管理あるいは国が施工に関わる主なもの）

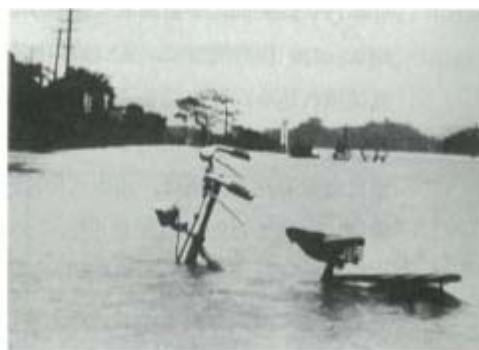
波川地区

洪水浸水状況

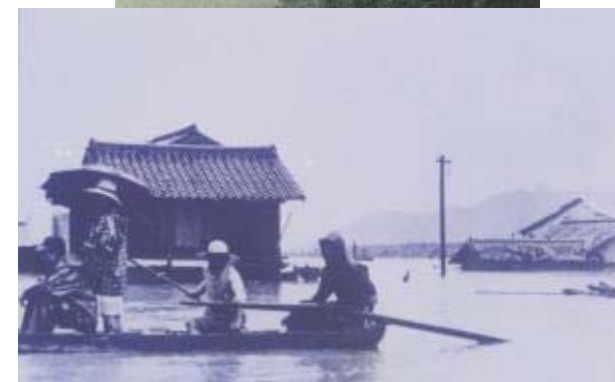
古津賀堤防決壊の状況

- 仁淀川水系仁淀川（基準地点伊野）、渡川水系四万十川（基準地点具同）及び同水系中筋川（基準地点磯ノ川）では、観測開始以降最大の流量を記録。
- 渡川水系後川では、古津賀箇所では背水影響により堤防決壊（3箇所）。

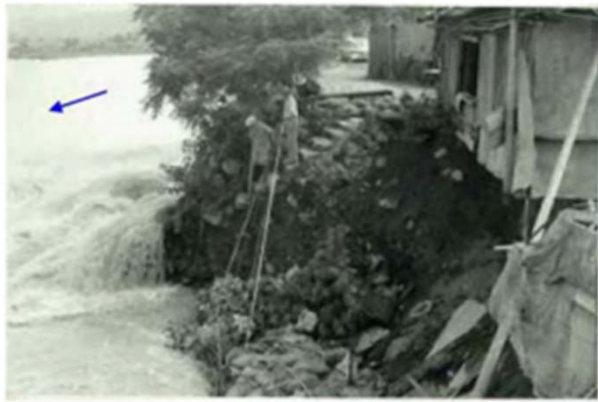
下流部の河岸浸食（香南市西佐古地先）

- 物部川水系物部川（基準地点深淵）では、観測開始以降最大の流量を記録。物部川橋では橋脚が沈下し、国道55号が通行止。
- 高知港や高知海岸で海岸堤防の被害や高潮の溢水による浸水が発生。

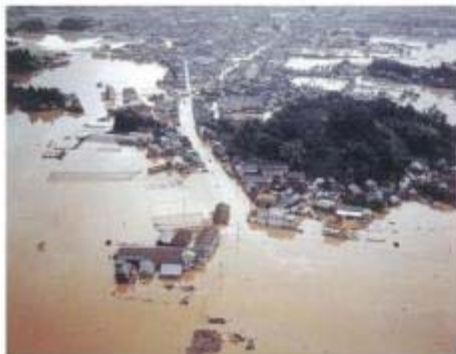
土佐市市街地の内水氾濫

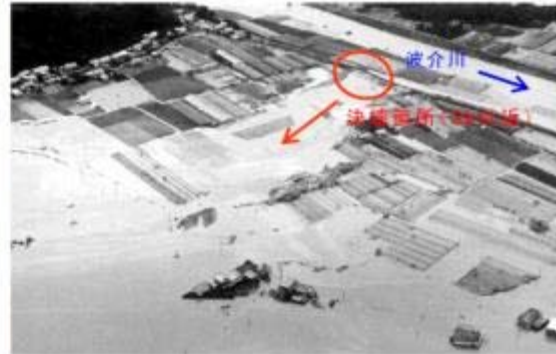
用石地区（本川右岸3k付近）

洪水浸水状況

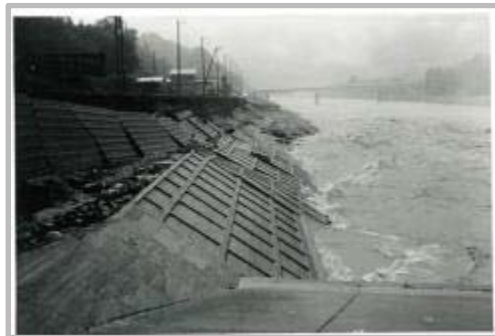
早明浦ダム下流における被災状況

- 仁淀川水系仁淀川（基準地点伊野）では、観測開始以降第2位の流量を記録。仁淀川水系波介川、宇治川、日下川が氾濫し、多くの家屋被害等が発生。
- 吉野川水系吉野川の早明浦ダム区間では、早明浦ダム完成以降最大の流入量を記録。早明浦ダムでは異常洪水時防災操作\*を実施。

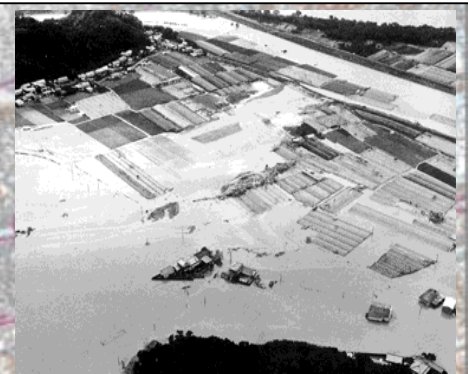
決壊した用石地区

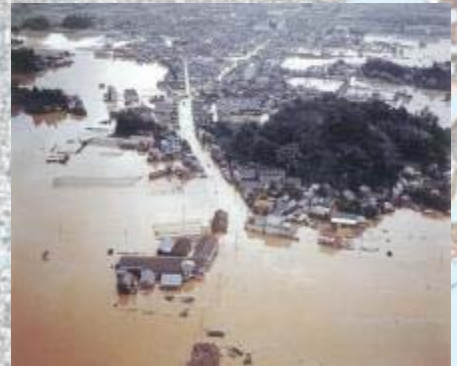
土佐市市街地

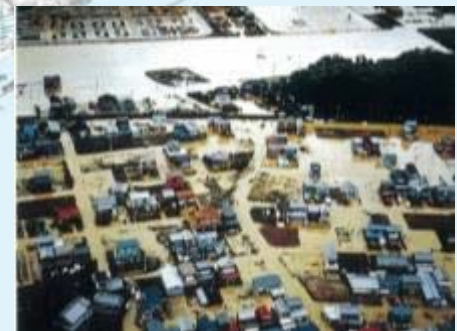
いの町市街地
