## 令和5年8月台風6号による吉野川の出水状況 ～早明浦ダムが効果を発揮しました～

# 早明浦ダムの洪水調節による治水効果(吉野川水系吉野川)

速報値  
令和5年8月

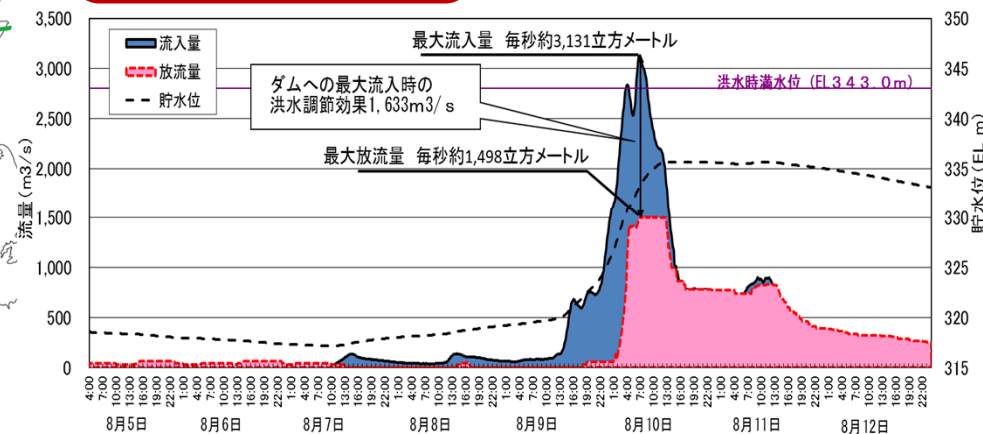
## 早明浦ダムによる洪水調節

- 吉野川では、本山橋地点で「**水防団待機水位 (8.00m)**」を越える水位**9.56m (8月10日8:40)**を記録しました。
- 早明浦ダムは、洪水の一部を**ダムに貯留**し、**本山橋地点で氾濫注意水位 (10.5m)の超過を防ぎました。**
- 早明浦ダムが無かった場合、本山橋地点の水位は**11.7m**と推定され、**約2.1m**水位を低減させる効果がありました (高知県土佐郡本山町)

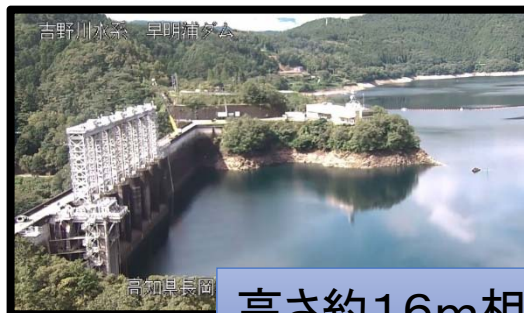
## 洪水貯留前

8月3日 9:00撮影

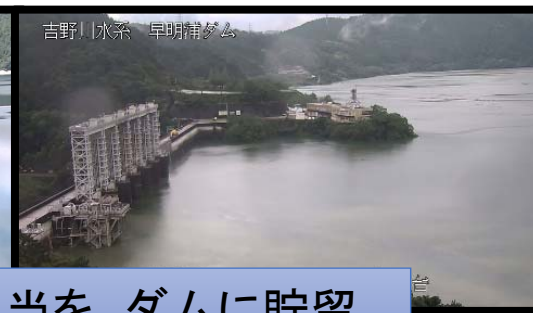
## 洪水貯留後

8月10日 16:00撮影

高さ約16m相当を ダムに貯留
