銅山川ダム群弾力的管理試験

試行運用に関する調査結果（令和7年度）

令和7年4月23日

『フラッシュ放流：15.0m³/s×1時間』

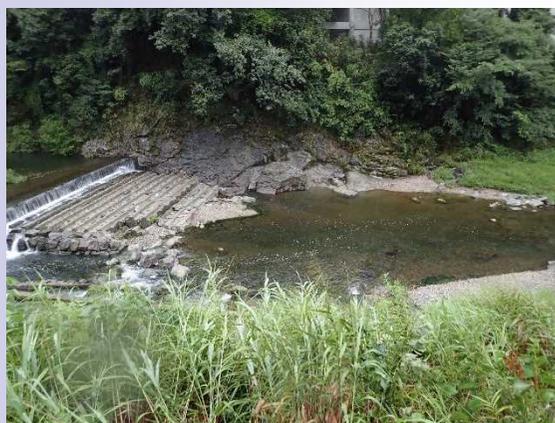
0.17m³/s
(環境放流中)

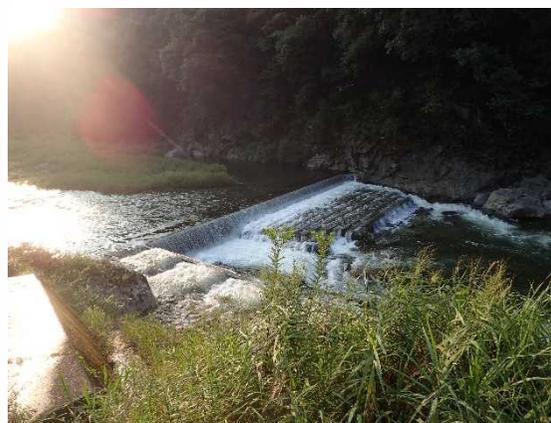
10.0m³/s
(フラッシュ放流中)

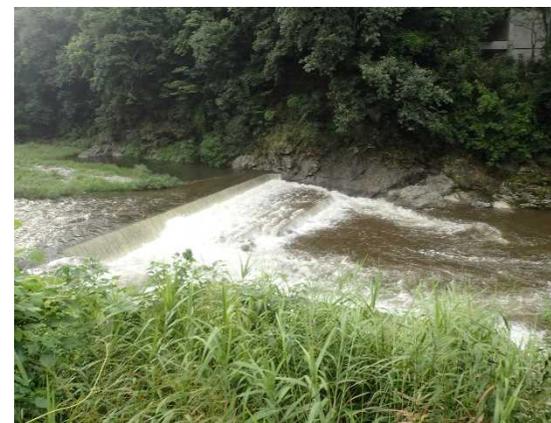
15.0m³/s
(フラッシュ放流中)

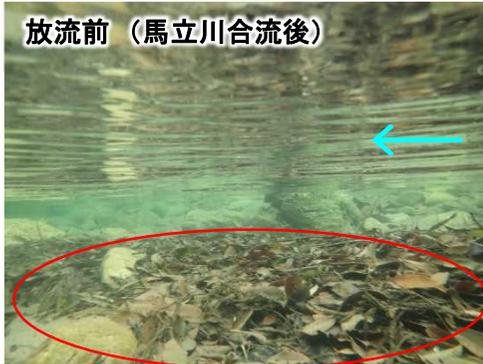
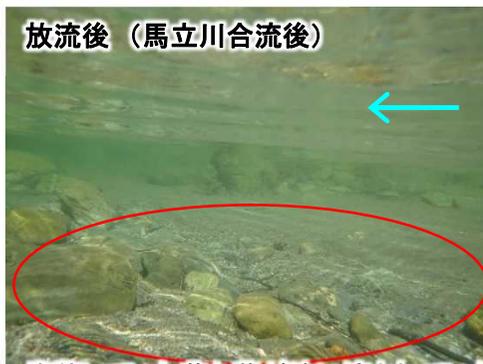
① 放流前後の状況観察

堆積していた落ち葉が洗い流されていた。

- ① 今回の放流により、水際等に堆積していた落ち葉等が洗い流されました。
- ② 放流時には川底の付着藻類や堆積物が洗い流され、一時的に水が濁ります。その濁度波形は、前回（令和6年12月）と異なり、水位ピーク後も高い状態が続きました。
- ③ 今回の放流によって銅山川から流れ出た濁りの総量は、これまでの放流方法での結果の約6.0倍となりました。

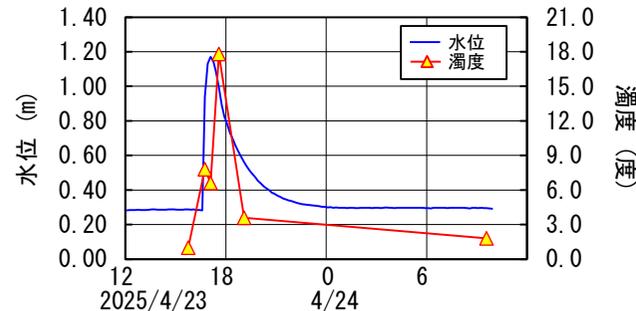
【R7 第1回】15m³/s × 1時間での結果（川口橋）

令和6年第2回放流と同程度の濁度上昇を確認した。

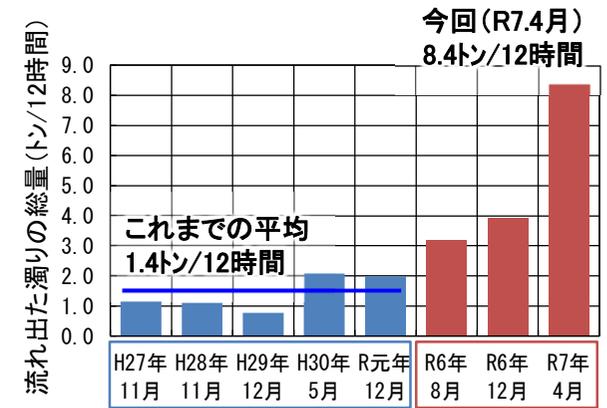
③ 放流による環境改善効果の定量評価

※ 最下流の調査地点である川口橋地点において、放流時に含まれる水中の浮遊物質質量から、銅山川水系から洗い流された物質の総量を算出。

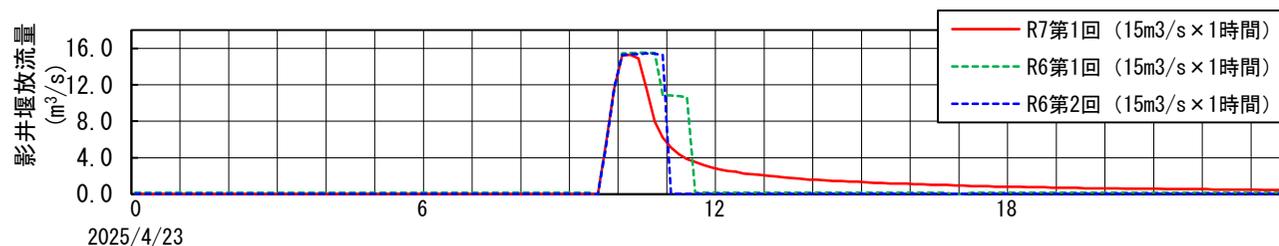
影井堰

令和7年度の第1回フラッシュ放流「 $15\text{m}^3/\text{s} \times 1\text{時間}$ 」によって、前回(令和6年8月、12月)と同程度の水位上昇が確認できました。

※ 水位の立ち上がり時間をそろえてグラフを作成。

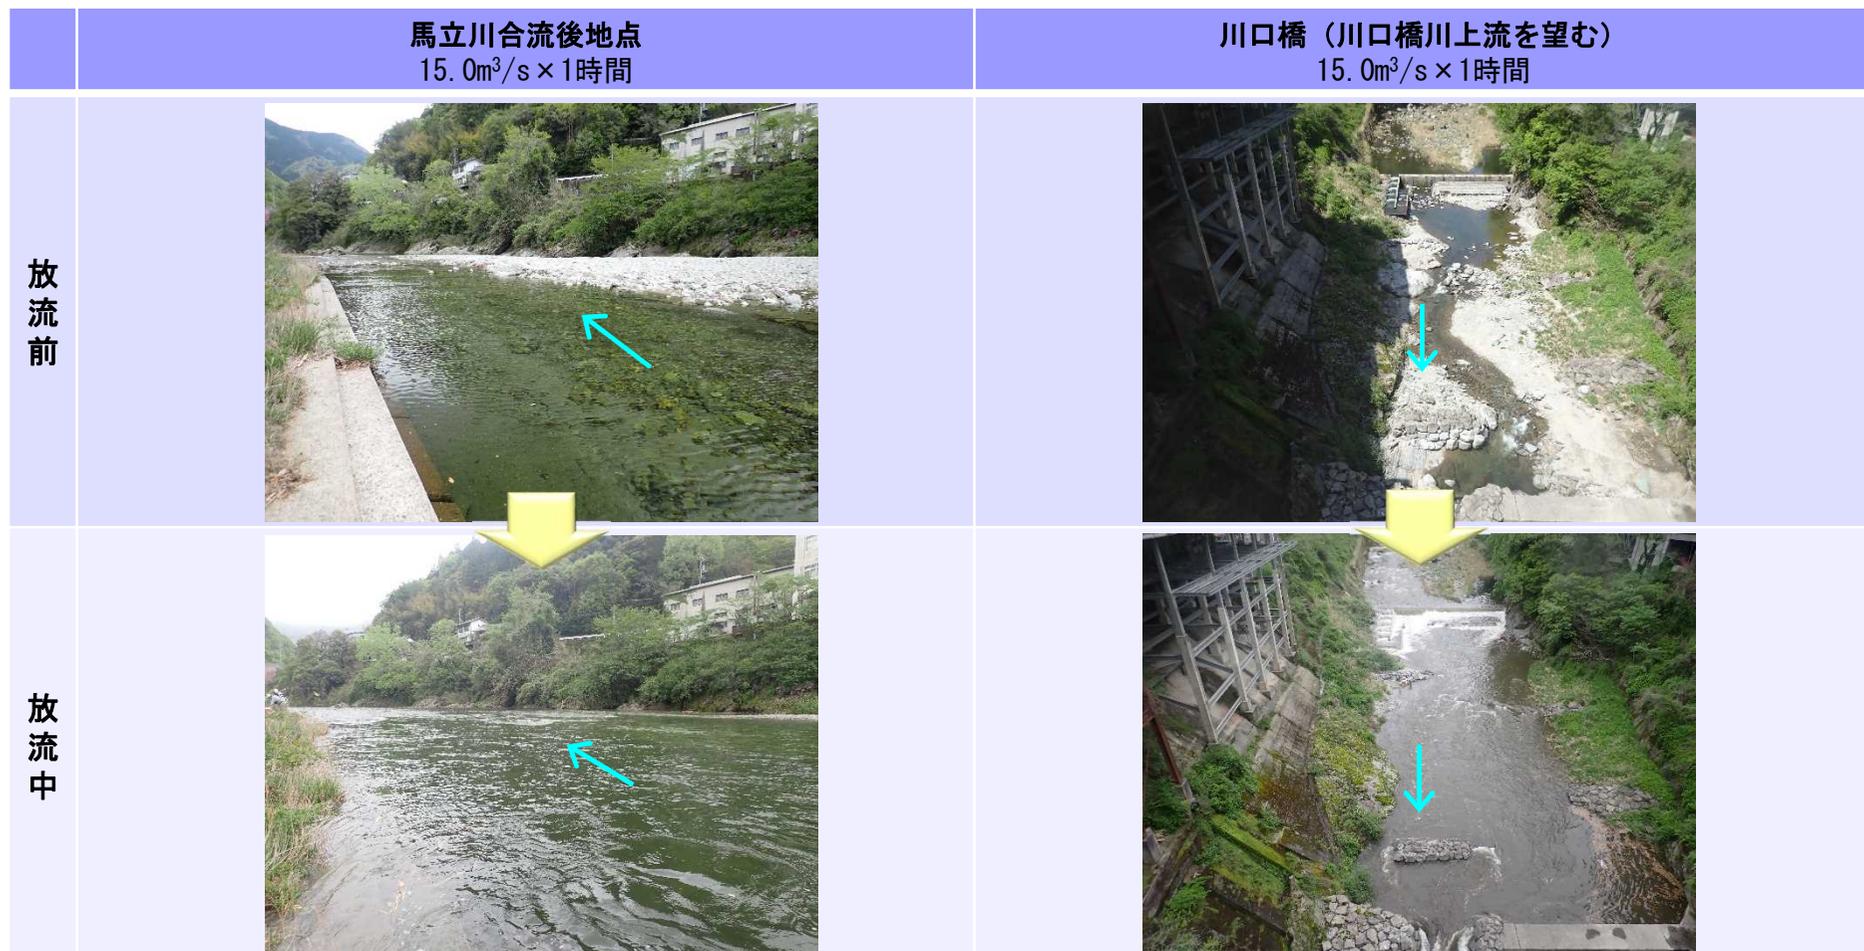
水面幅の拡大や水深の増大、水面の波立ちの変化から、両地点とも水量感の増大が認められました。

※今年度のフラッシュ放流前の影井堰放流量は0.042m³/s。

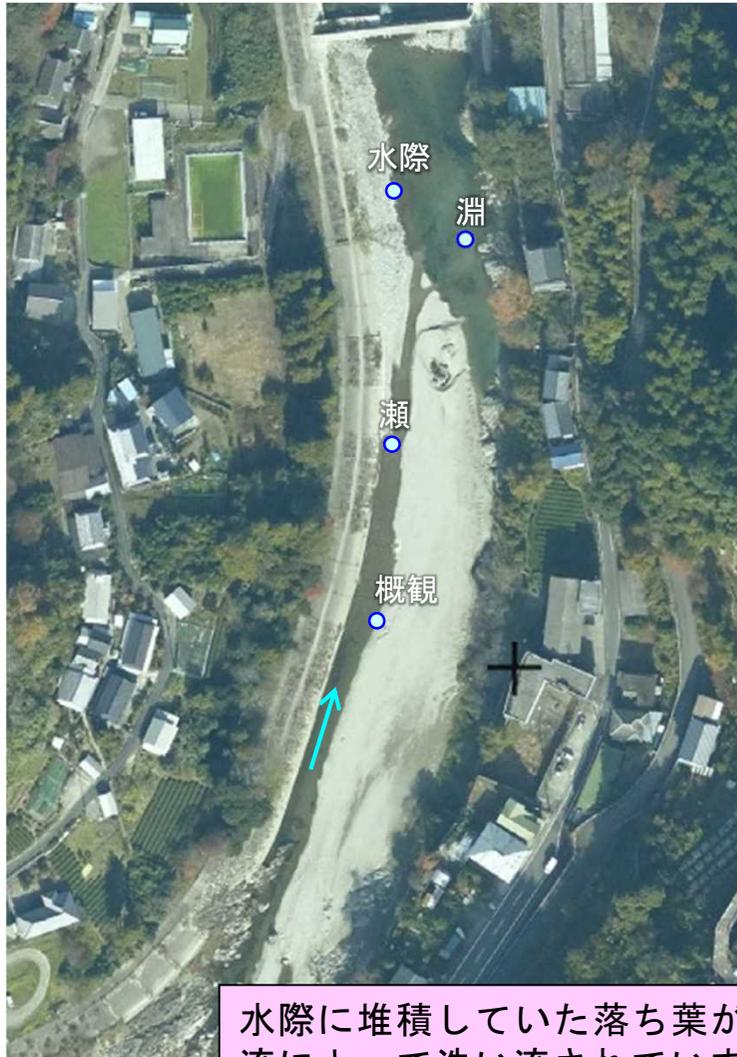
＜馬立川合流後＞

水際に堆積していた落ち葉が、放流によって洗い流されていました。

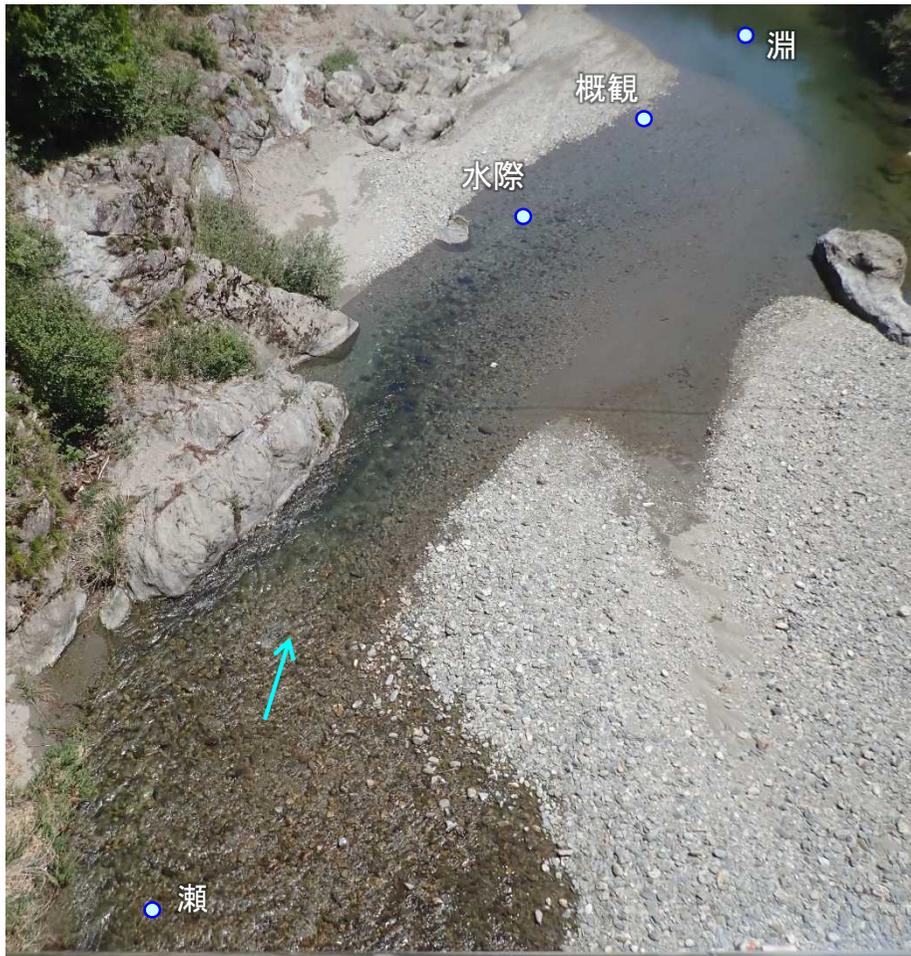
<吉之瀬>

水際には、放流によって小石の移動が確認でき、河床が更新されていました。
淵では、堆積していた落ち葉が放流によって減少していました。

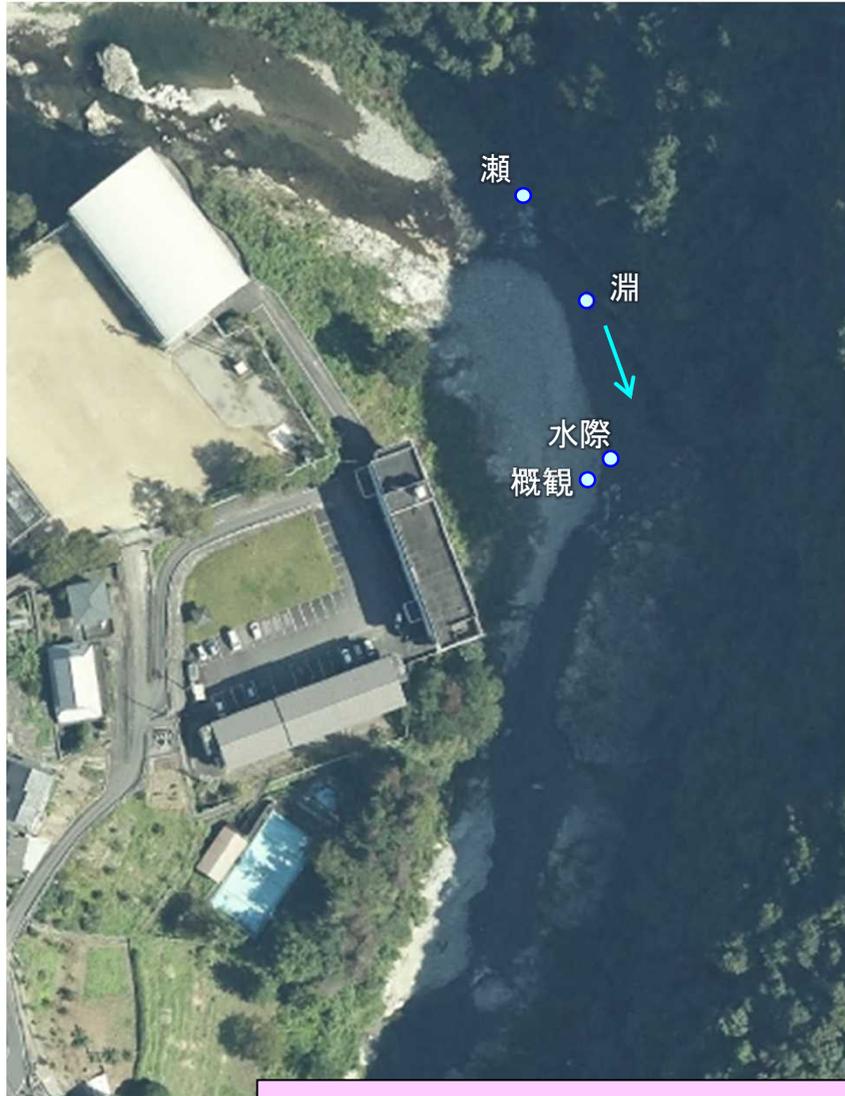
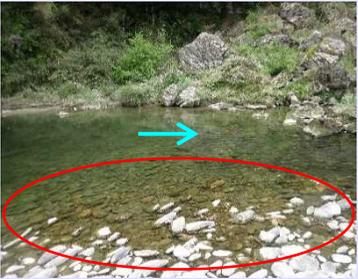
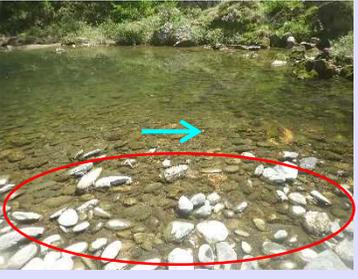
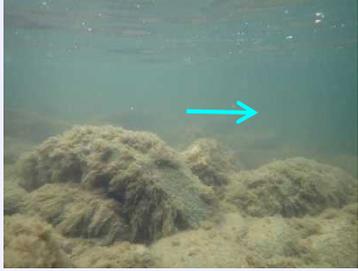
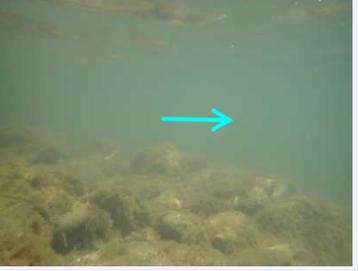
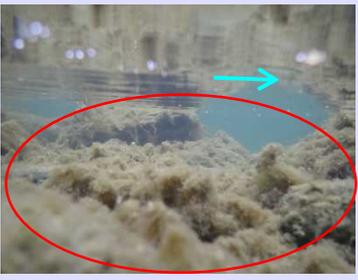
<大野小学校下>

水際には、ふわふわと付着していた藻類や堆積していた落ち葉が放流によって減少していた。

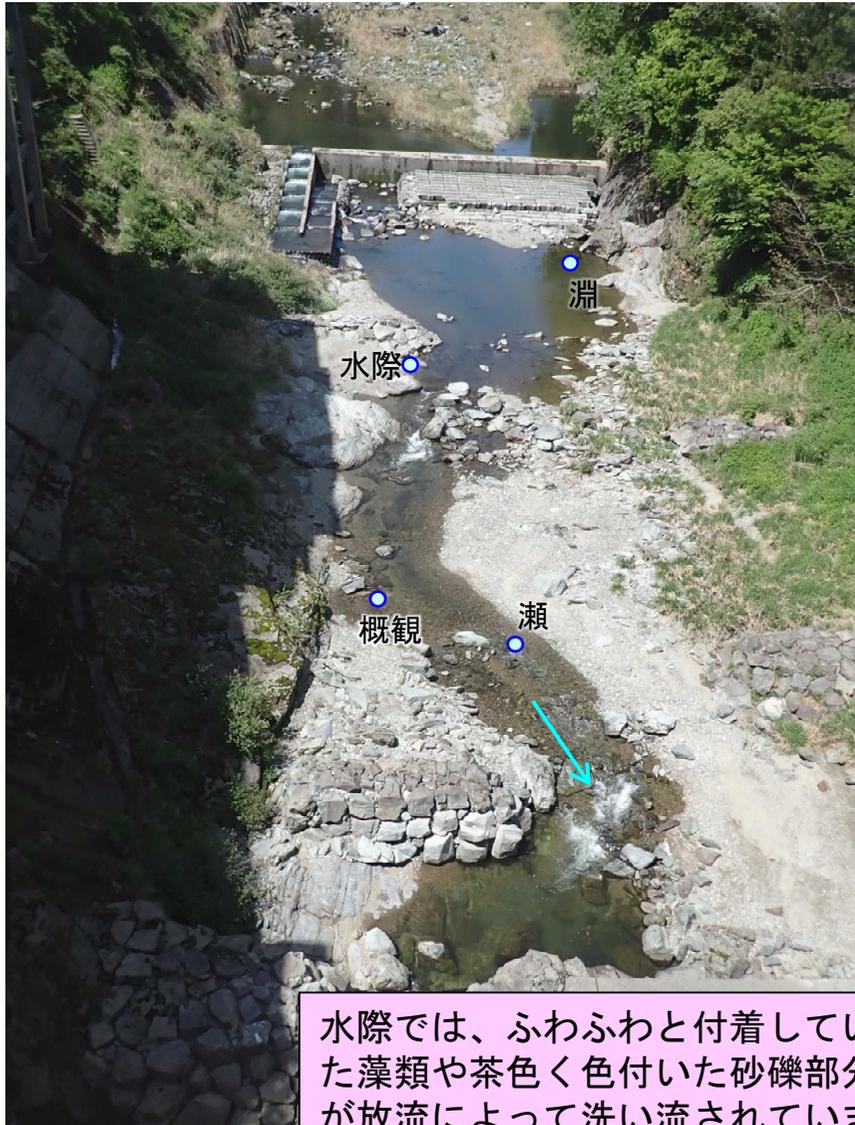
<川口橋>

水際には、ふわふわと付着していた藻類や茶色く色付いた砂礫部分が放流によって洗い流されていました。
 淵では、堆積していた落ち葉が減少していました。
