## 1. 変状調査

### 1-1. 目視調査

主な破損箇所平面図

主な破損箇所状況写真（既往調査との対比） 1 / 9

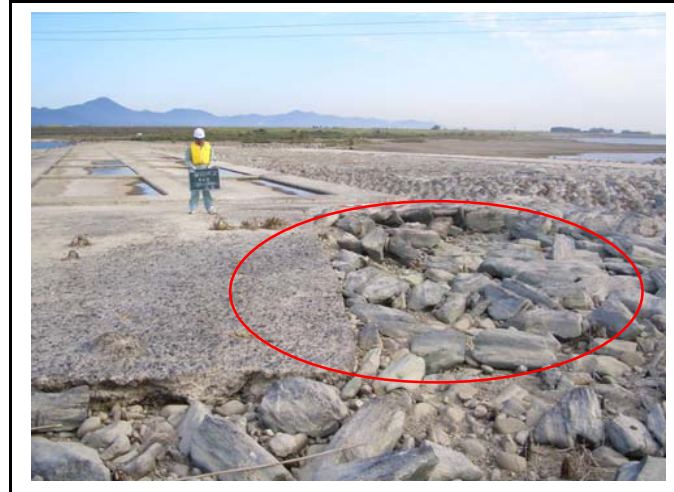
平成17年度調査

変化なし。

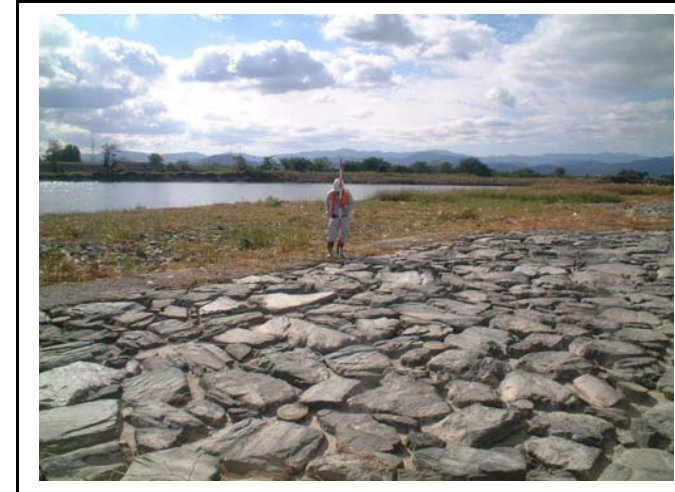
平成18年度調査

平成17年度補修工事により  
補修済み。

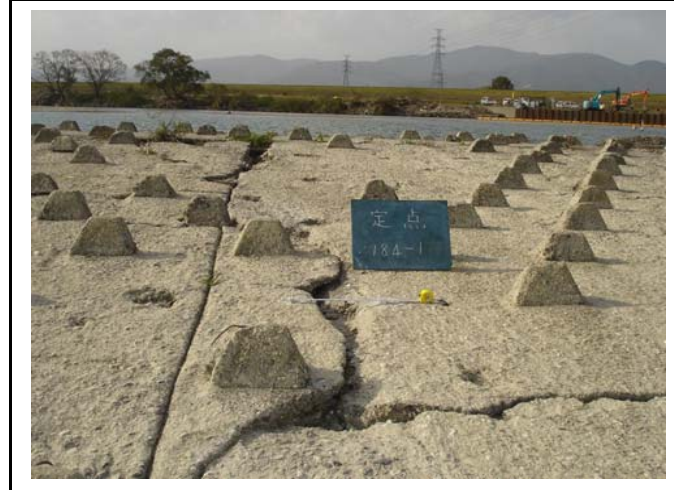
平成17年度調査

変化なし。

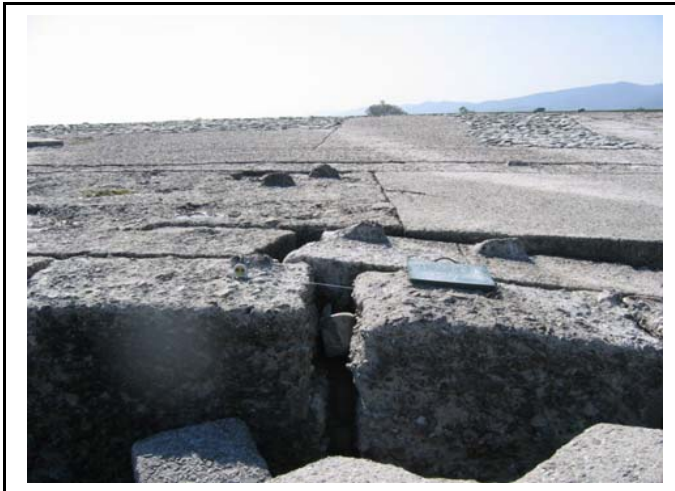
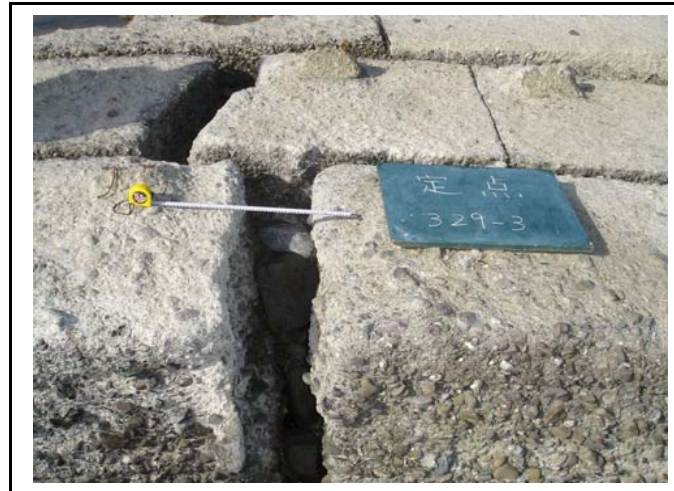
4-2 (調査位置番号: 329-3)  
平成16年度調査

変化なし。

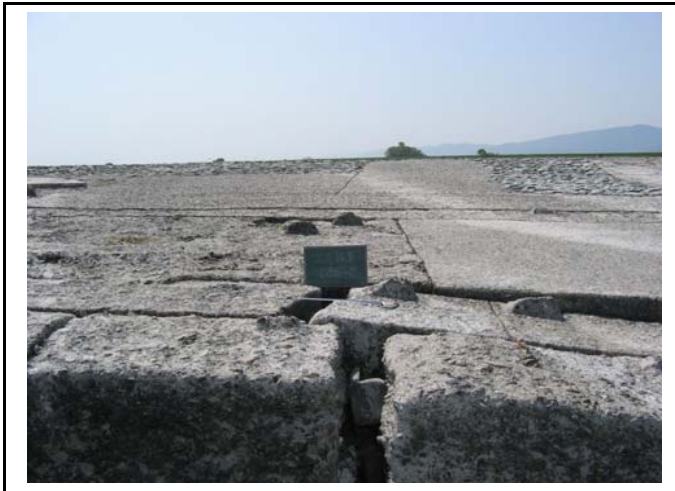
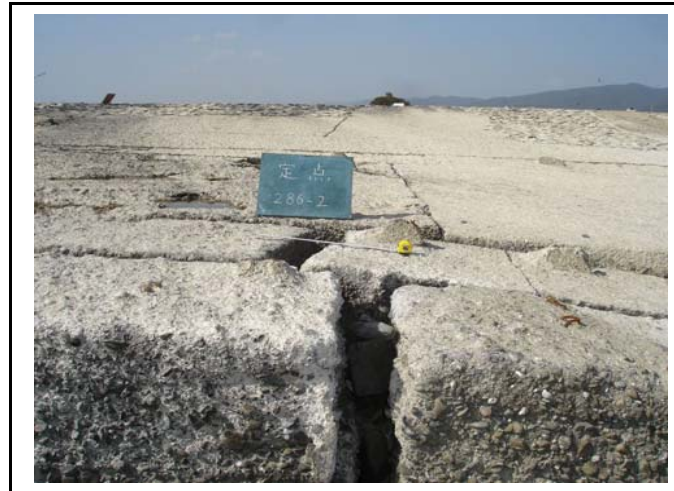
4-3 (調査位置番号: 286-2)  
平成16年度調査

変化なし。

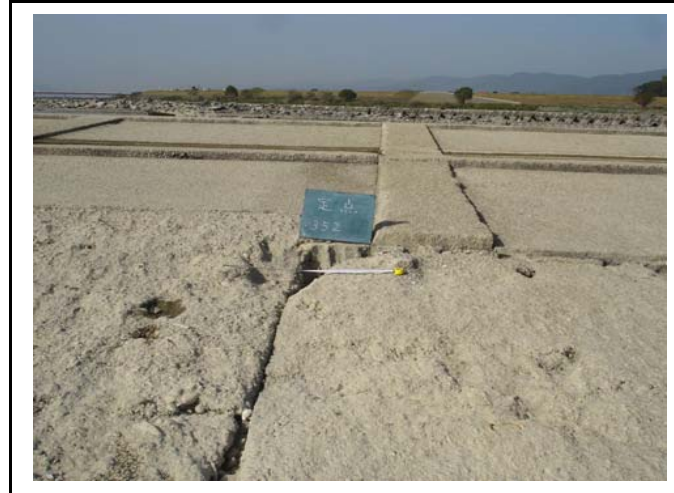
平成17年度調査

変化なし。
