## 令和 7 年度 第十堰周辺の現状調査結果の公表

第十堰は、宝暦 2 年(1752 年)に建設されて以降、今日まで約 270 年の歳月を経過し、堰の老朽化が進むほか、洪水時においては、堰上流のせき上げ、斜め堰を直行する流れによる堰下流の局所深掘れ及び堰左岸側における堰を迂回する流れの発生による影響が懸念されており、このような状況を把握するため、平成 16 年より堰周辺における調査を毎年実施しています。

## 令和7年度 第十堰周辺の現状調査結果について

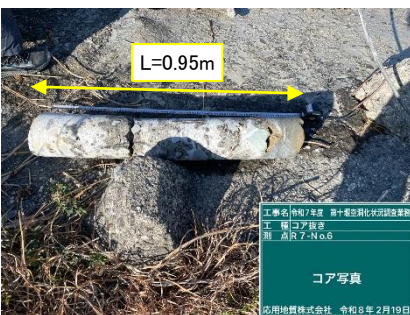
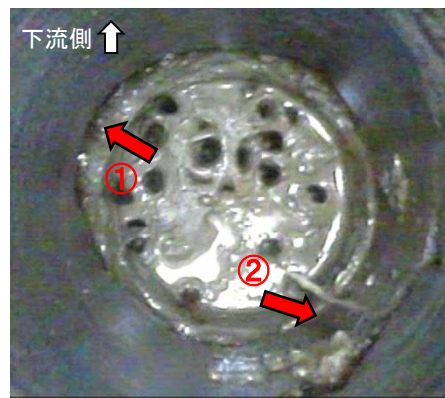
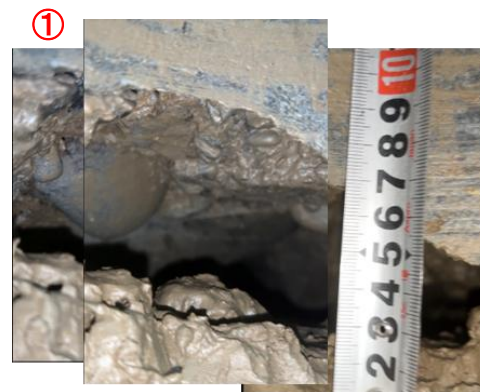
【コア抜き調査結果】 ◎コア抜き箇所：空洞推定範囲No.2

空洞推定範囲No.2 は、孔底付近の2箇所、深さ5cm程度の奥行きのある空洞を確認。

深度スライス解析結果の深度0.88～1.01m付近で確認した強反射は、空洞であることが確認された。

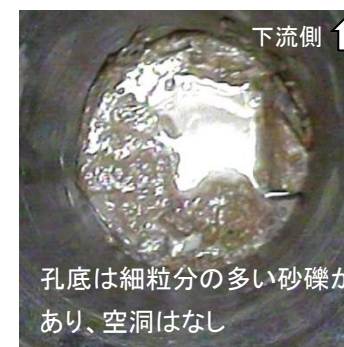
空洞推定範囲No.9

空洞推定範囲No.9では、コア抜き後の孔底は細粒分の多い砂礫が詰まっており、空洞の確認はなかった。

深度スライス解析結果の深度1.01m付近で確認した強反射は、緩い砂礫と下層の貫入不能の砂礫との境（構造境界）であった。

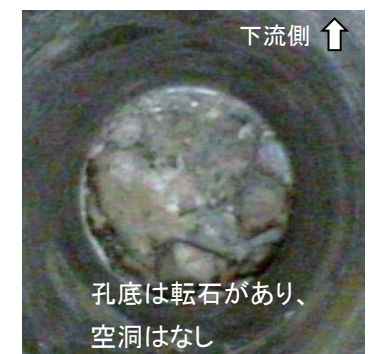
空洞推定範囲No.10

空洞推定範囲No.10では、コア抜き後の孔底は転石があり、空洞の確認はなかった。

深度スライス解析結果の深度1.13m付近で確認した強反射は、転石との境（構造境界）であった。

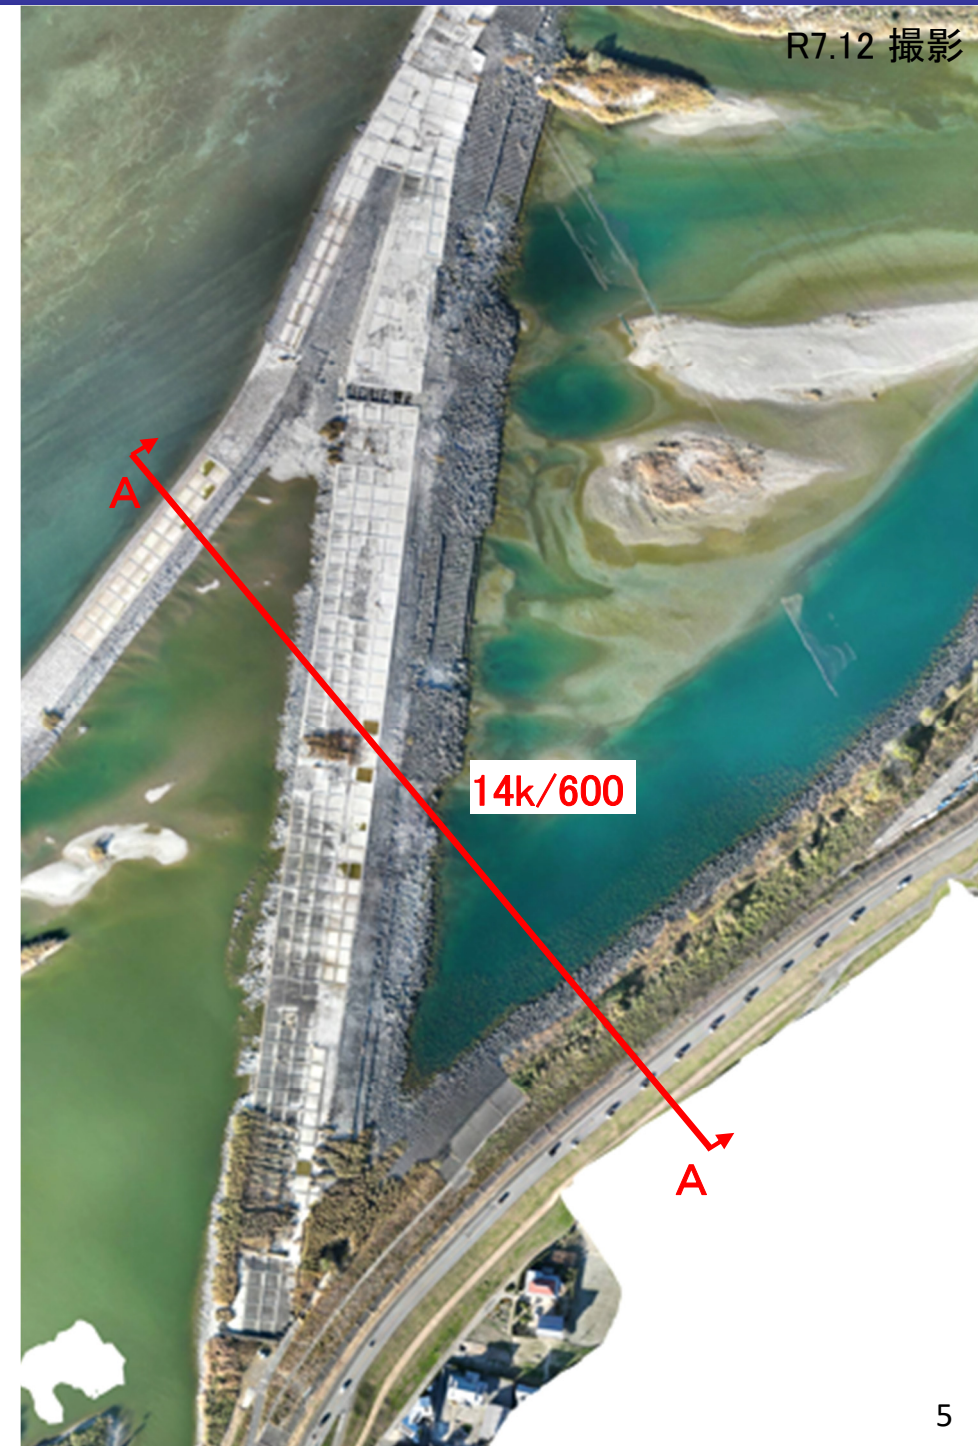
# 【参考】過去に発生した局所的な深掘れ状況

昭和51年9月台風17号前後による深掘れ状況と現在の状況
