# 令和8年度 第1回 高知県地下占用物連絡会議

日時：令和8年5月12日（火）13：30～

# 第1回 地下占用物連絡会議

■ 陥没事例	
<道路施設>	
【道路排水施設】	
国道159号道路排水施設破損による陥没事例（石川県かほく市）	2
国道4号道路排水施設破損による陥没事例（埼玉県越谷市）	3
国道53号道路排水施設破損による陥没事例（鳥取県智頭町）	4
国道4号道路排水施設破損による陥没事例（青森県平内町）	5
国道6号道路排水施設破損による陥没事例（茨城県茨城町）	6
【擁壁】	
国道7号擁壁破損による陥没事例（山形県鶴岡市）	7
【橋梁】	
国道2号橋梁からの土砂流出による陥没事例（広島県廿日市市）	8
<道路占用物件>	
【下水道】	
県道松戸草加線下水道管破損による陥没事例（埼玉県八潮市）	9
国道202号下水道工事に伴う陥没事例（福岡県福岡市）	10
国道58号下水道工事に伴う陥没事例（沖縄県恩納村）	11
市道新琴似1番線下水道管破損による陥没事例（北海道札幌市）	12
市道河渡松崎線下水道管破損による陥没事例（新潟県新潟市）	13
【上水道】	
国道1号水道管破損による陥没事例（京都府京都市）	14
市道川上8号線水道管破損による陥没事例（長崎県長崎市）	15
国道13号水道工事に伴う陥没事例（秋田県秋田市）	16
国道29号水道管破損による陥没事例（鳥取県鳥取市）	17
【農業用水】	
県道米田六戸線農業用水路破損による陥没事例（青森県六戸町）	18
県道大社立久恵線農業用水路破損による陥没事例（島根県出雲市）	19
【通信】	
国道155号通信管理設箇所陥没事例（愛知県豊田市）	20
■ 参考データ	
道路の陥没発生件数とその要因（令和6年度）	21
都市部における道路の陥没発生件数とその要因（令和6年度）	22

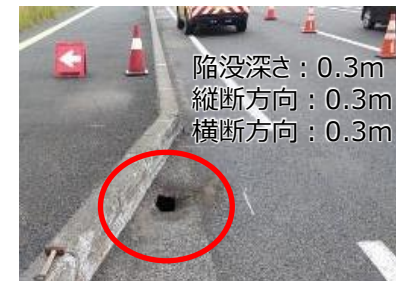
残置された管が起因した陥没事例  
国道5号（北海道札幌市）

陥没箇所を掘削した結果、  
確認された残置物（管路）

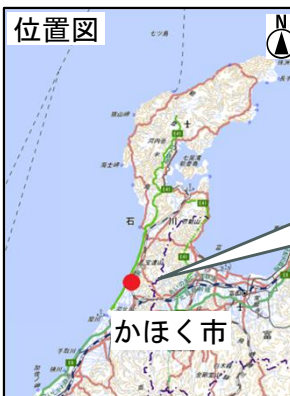
# 【道路排水施設】国道159号道路排水施設破損による陥没事例(石川県かほく市)

- 国土交通省管理の道路排水施設（集水柵）の破損により陥没が発生。
- 原因は、集水柵とヒューム管の継ぎ目の破損箇所からの土砂の吸い出しと推定。

集水柵とヒューム管の継ぎ目の目地材が劣化し、隙間が生じた箇所からの土砂の吸い出しが発生したものと推定。

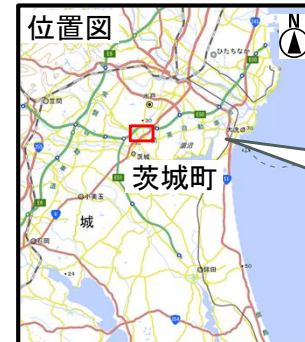
# 【道路排水施設】国道6号道路排水施設破損による陥没事例(茨城県茨城町)

- 国土交通省管理の道路排水施設（側溝）破損により陥没が発生。
- 原因は、側溝の破損箇所からの土砂の吸い出しと推定。

発生日時：令和 7年 8月7日（木） 10時22分頃（推定）  
 発生場所：国道6号 100.0kp（上り線）  
 東茨城郡茨城町長岡3472-2  
 発生事象：道路排水施設の破損箇所からの吸い出しによる陥没

側溝の破損箇所からの土砂の吸い出しが発生したものと推定。

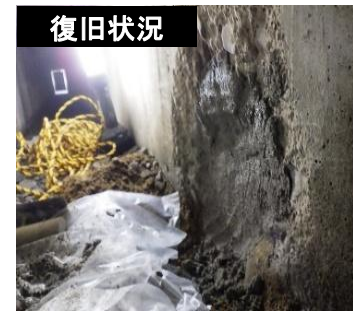
## 写真

内部閉塞

路面復旧

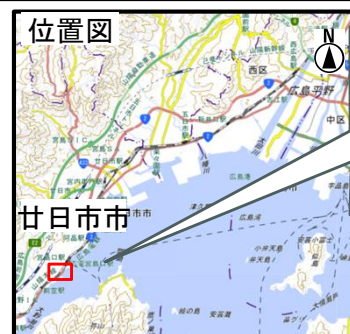
# 【橋梁】国道2号橋梁からの土砂流出による陥没事例(広島県廿日市市)

- 国土交通省管理の橋梁の破損により陥没が発生し、国道2号を約17時間全面通行止め。
- 原因は、橋梁の破損箇所からの土砂流出と推定。

橋梁の継ぎ目が破損し、隙間が生じた箇所からの土砂流出が発生したものと推定。

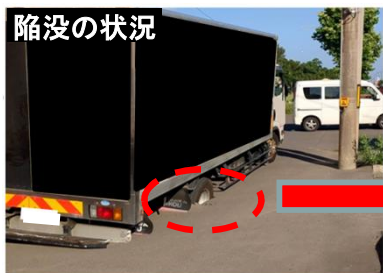
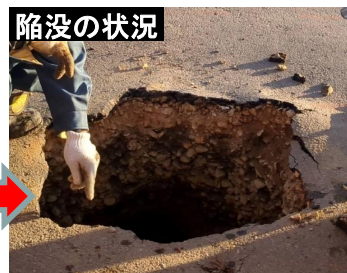
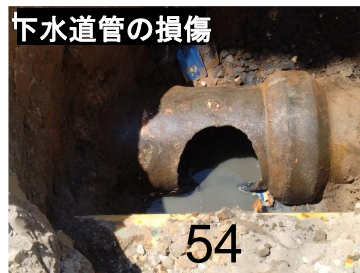
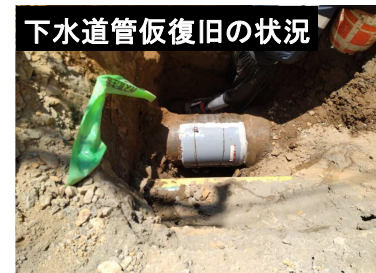
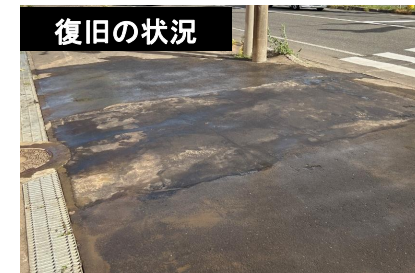
- 札幌市管理の下水道管の破損により陥没が発生。
- 原因は、下水道管の破損箇所からの土砂の吸い出しと推定。

下水道管（φ300）の破損箇所からの土砂の吸い出しが発生したものと推定。

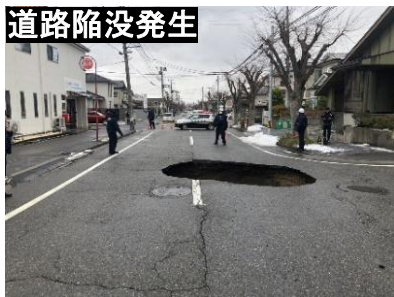
下水道管路(Φ1350mmHP)の老朽化及び硫化水素による腐食破損からの土砂の吸い出しが発生したものと推定。

道路陥没発生

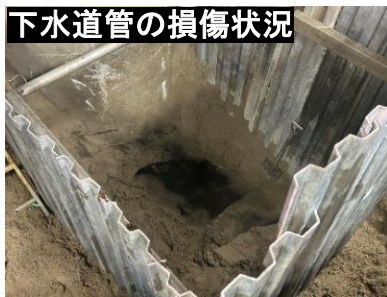
下水道管の損傷状況

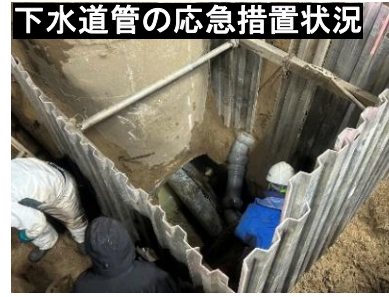
下水道管の応急措置状況

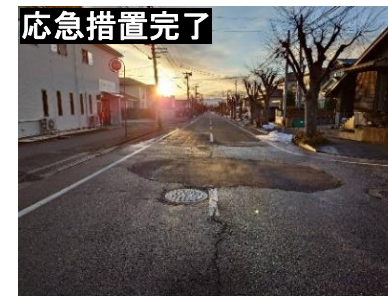
応急措置完了

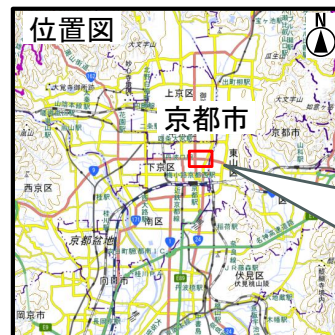
- 京都市管理の水道管の破損によ漏水・陥没が発生し、国道1号が約20時間の車線規制。
- 原因は、敷設後66年経過した老朽化による水道管の破損と推定。

水道管（φ300）（铸铁管）の老朽化により破損したものと推定。（1959年に敷設（66年経過））

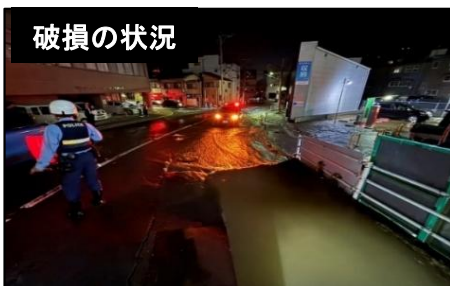
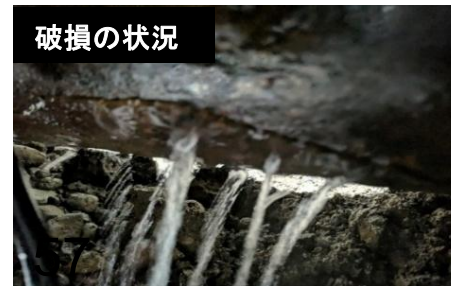
- 長崎市管理の水道管の破損より漏水・陥没が発生し、市道川上8号線が約9時間の交通規制。
- 原因は、敷設後100年経過した老朽化による水道管の破損と推定。

水道管の老朽化により破損したものと推定。（1926年に敷設し100年経過）

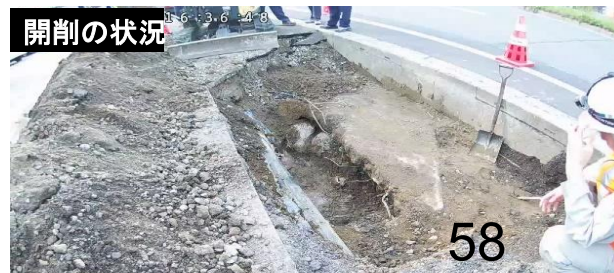
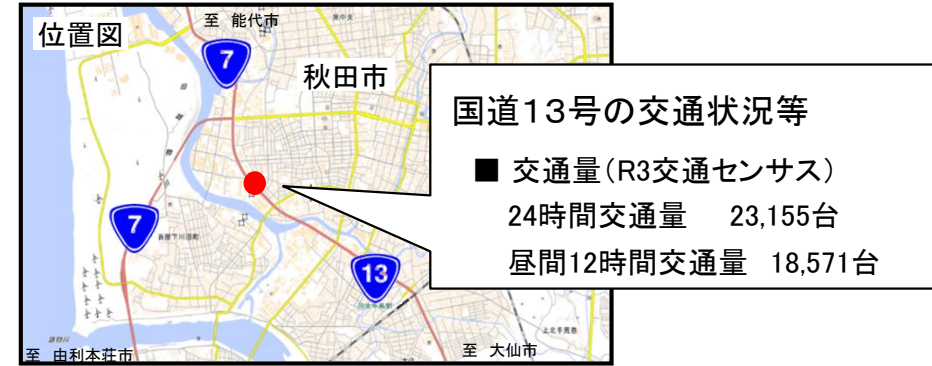
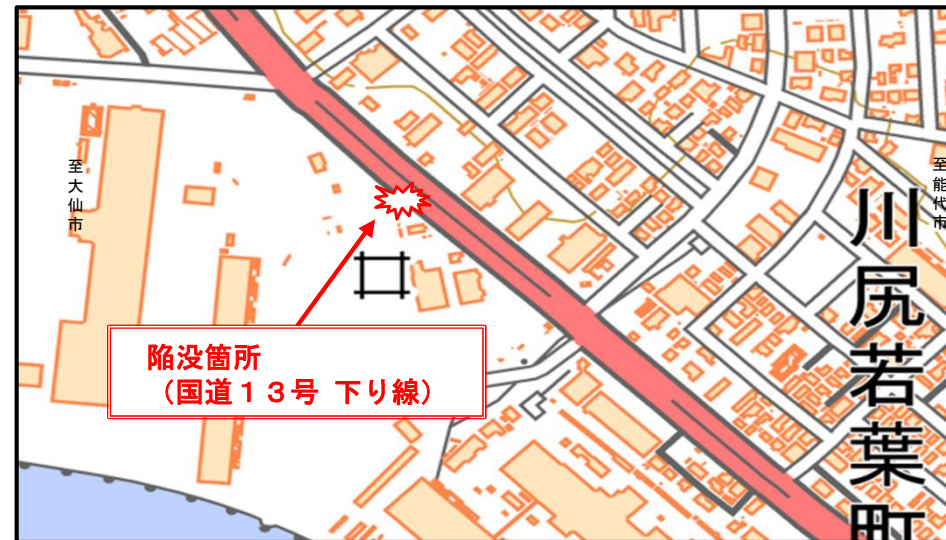
- 秋田市管理の水道工事に伴って道路排水施設（横断管渠）を破損したことによる陥没が発生。
- 原因は、水道工事に伴って横断管渠への対策が十分でなかったことによる土砂の吸い出しが発生したと推定。

水道工事による廃止済みの横断管渠への閉塞が十分でなかったため、隙間から土砂の吸い出しが発生したものと推定。

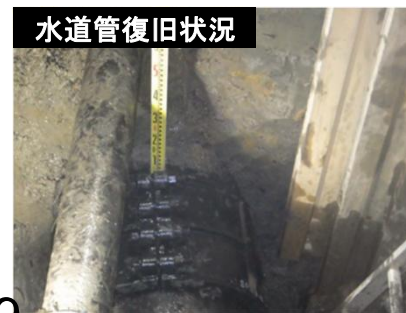
- 鳥取市管理の水道管の破損により漏水・陥没が発生し、国道29号の下り線が約1日車線規制。
- 原因は、敷設後61年経過した老朽化による水道管の破損と推定。

水道管(φ600)の老朽化により破損したものと推定。  
(1964年に敷設(61年経過))

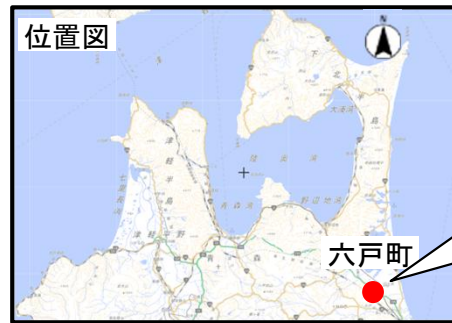
横断水路の継ぎ目の破損箇所からの土砂の吸い出しが発生したものと推定。

横断水路継ぎ目部に隙間が発生

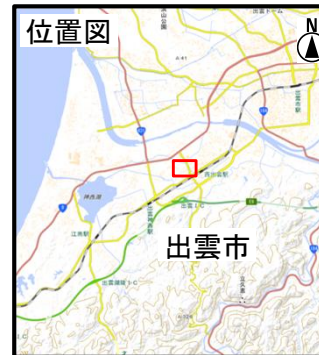
- 出雲市管理の農業用水路（横断水路）の破損により陥没が発生。
- 原因は、横断水路の破損箇所からの土砂の吸い出しと推定。

農業用水路の破損箇所からの土砂の吸い出しが発生したものと推定。

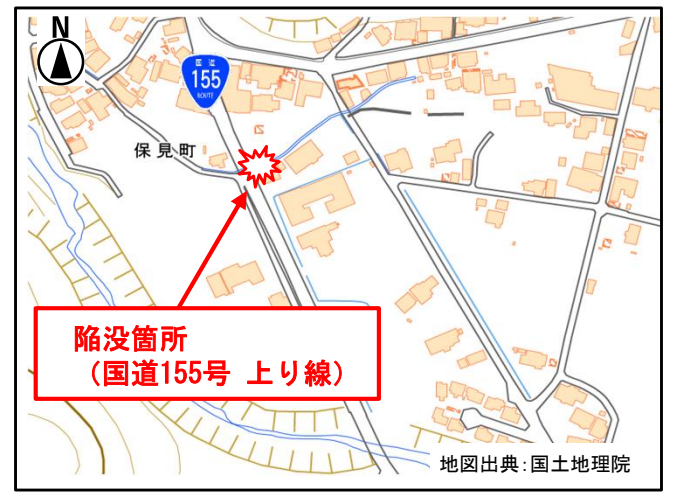
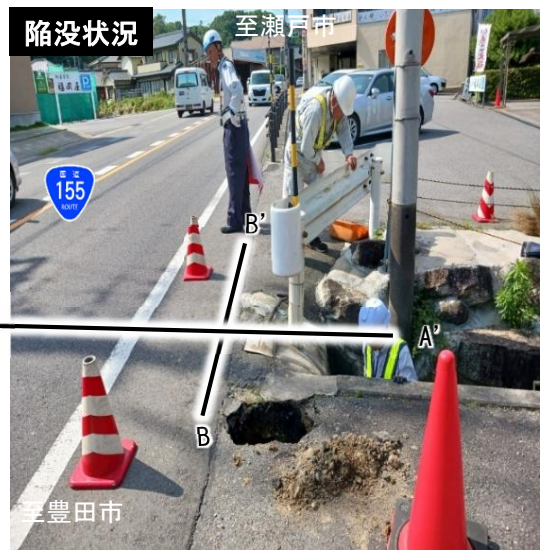
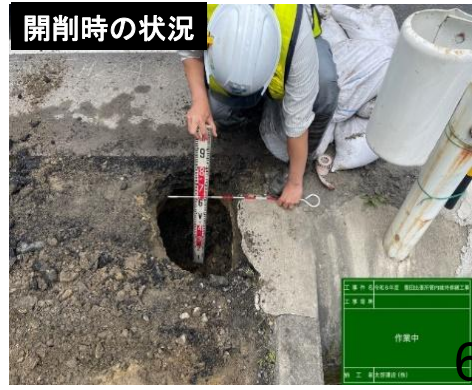
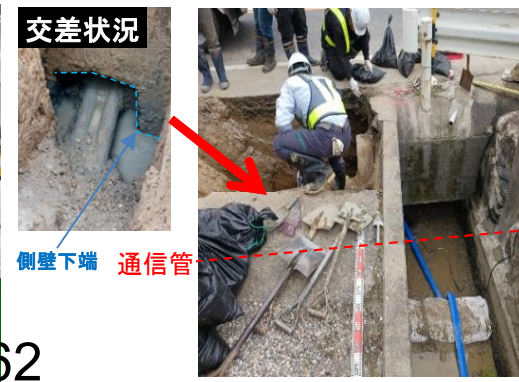
○豊田市管理の用水路と通信事業者管理の通信管が交差する箇所において陥没が発生し、国道155号が約7時間片側交互通行。  
 ○原因は、用水路を貫通する通信管の周辺からの土砂の吸い出しと推定。

昭和44年頃に設置した用水路底下の通信管と用水路側壁の交差箇所において、用水路底の洗掘時に側壁下端部から土砂の吸い出しが発生したものと推定。
